下水道排水設備指定工事店事務連絡会議

令和8年2月26日(木)

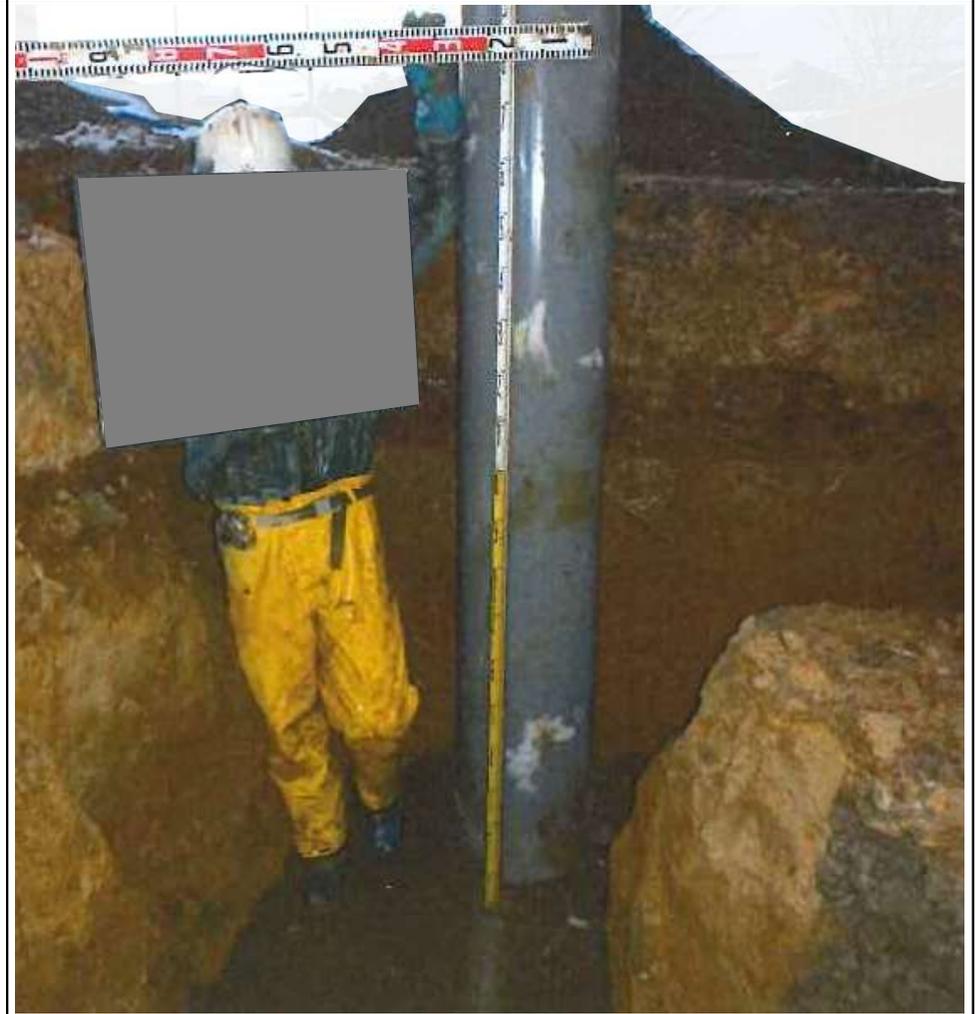
【施工】 事例②

排水設備工事完了検査で通水検査したら、汚水ます内で滞水していた。原因を調査したところ・・・

排水管内に詰まった砂利により閉塞していた。

※ 土砂や管の切りくず等が管内に残留していないかどうか十分に確認すること。

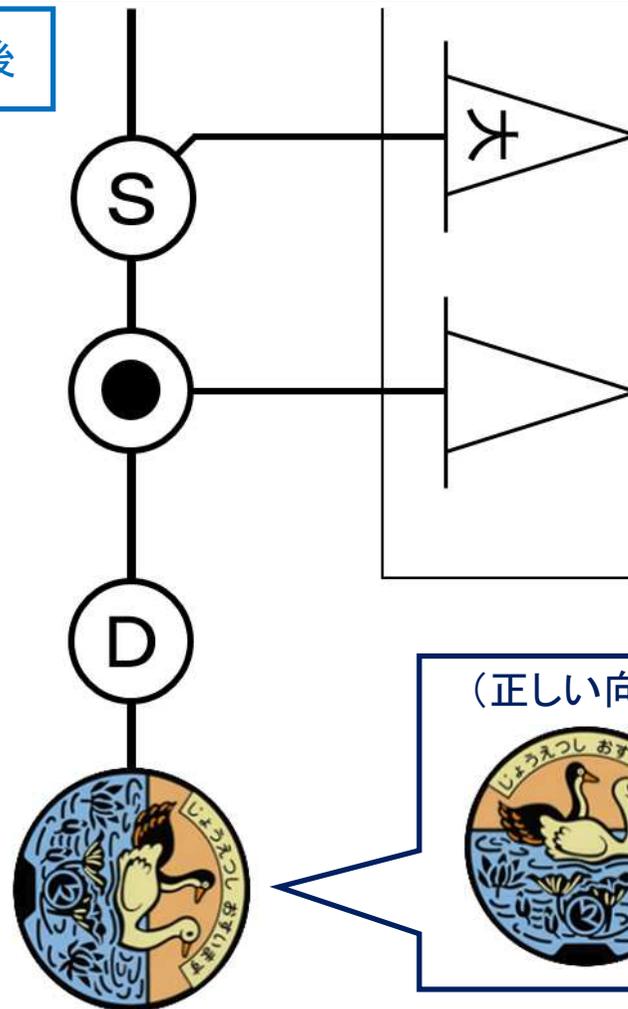
接続後

公共ますに排水管を接続する際
公共ますの「防護ふた」をいったん
撤去してから接続したが...

⇒ 防護ふたを元の場所に戻す際に
向きを間違えてしまった。

防護ふたの向きを変えてしまうと、
ふたが開く向きが変わってしまう。

防護ふたの開閉に支障が生じる恐
れがある。

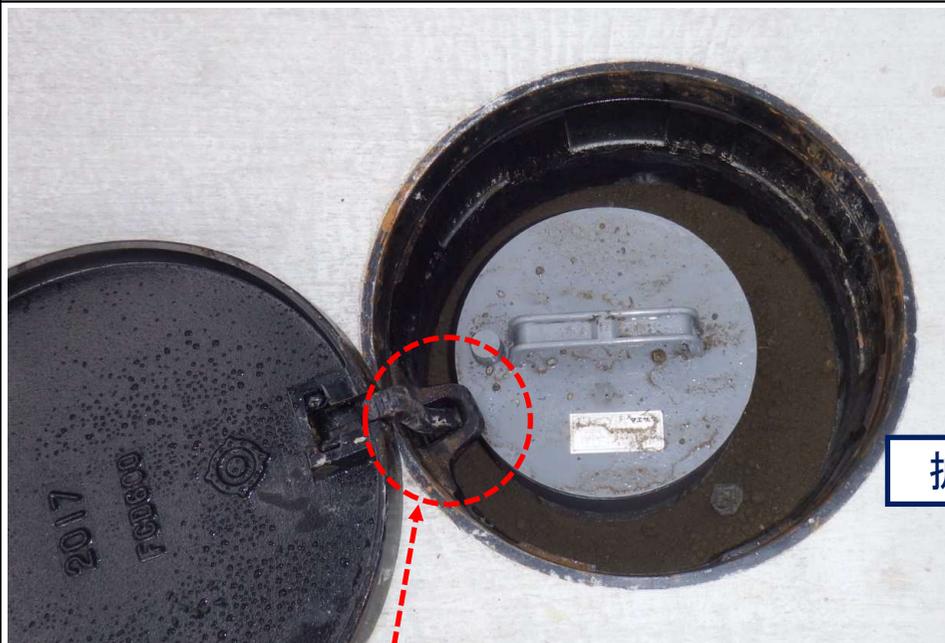
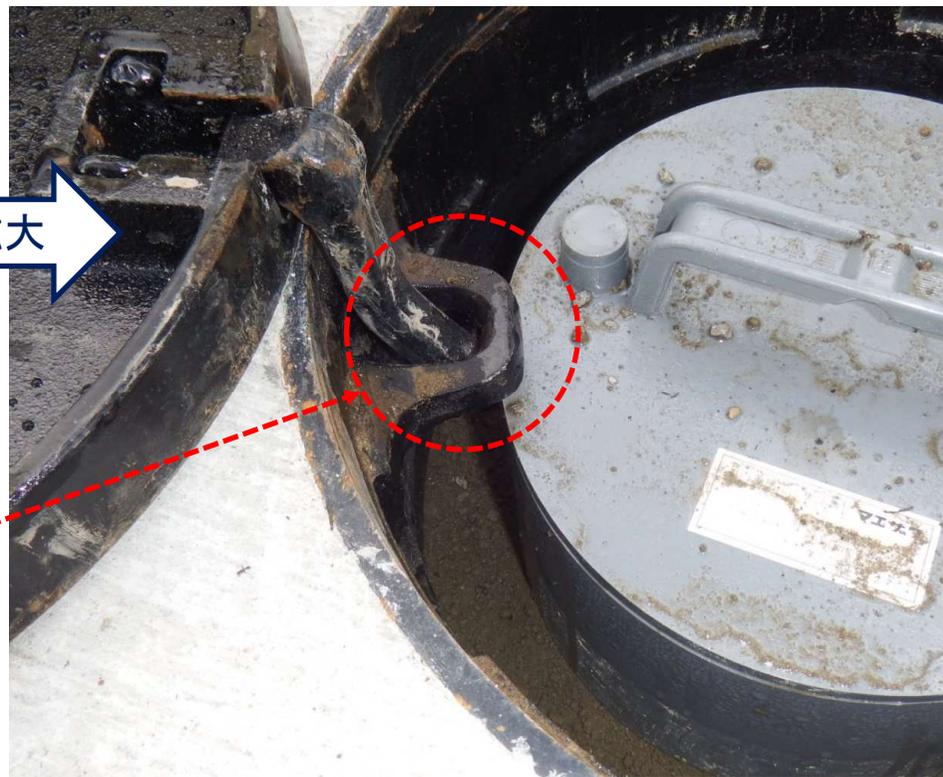
【施工】 事例⑤(防護ふたの中心をずらして設置した例 その1)

この部分が内ふたの端を
押さえてしまっているため
内ふたを開けることができ
ない。

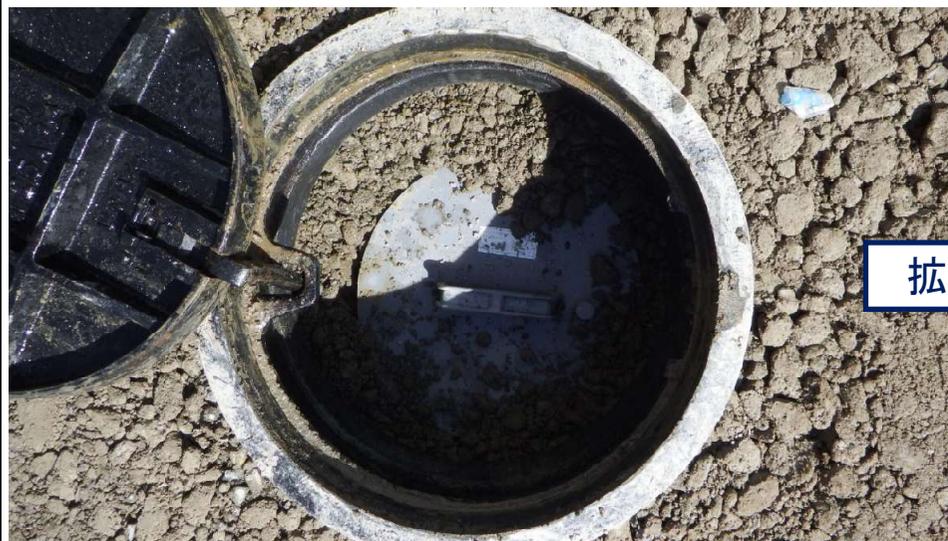
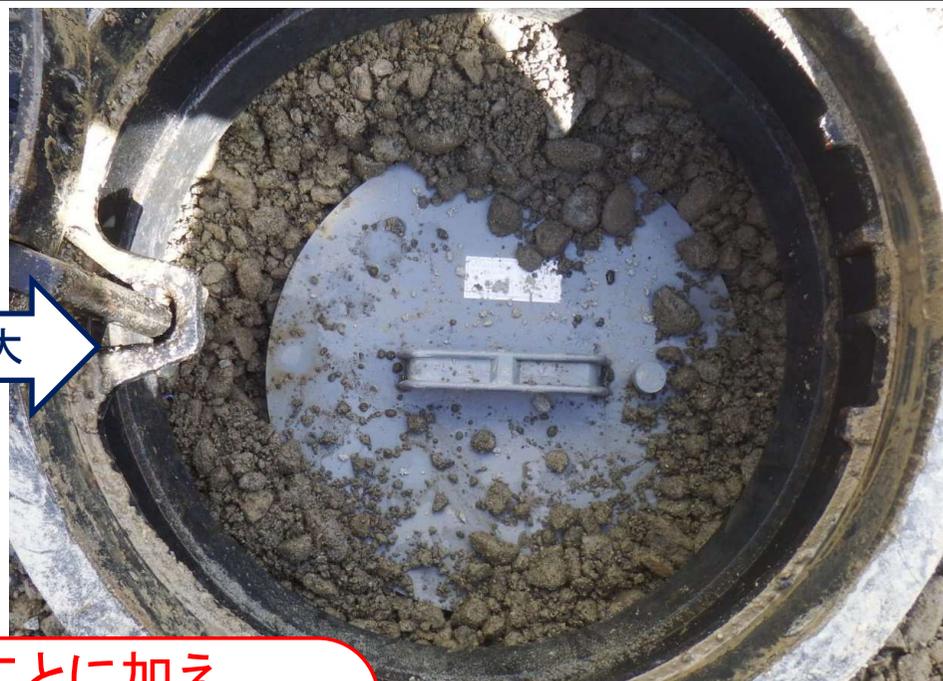
【施工】 事例⑤(防護ふたの中心をずらして設置した例 その2)

防護ふたの中心がずれてしまっていることに加え
内ふたの上に土砂が乗ったままになっているのも
問題である。

⇒ 内ふたを開けたときに土砂が公共ます内に落下し
管の詰まりを引き起こす恐れがある。

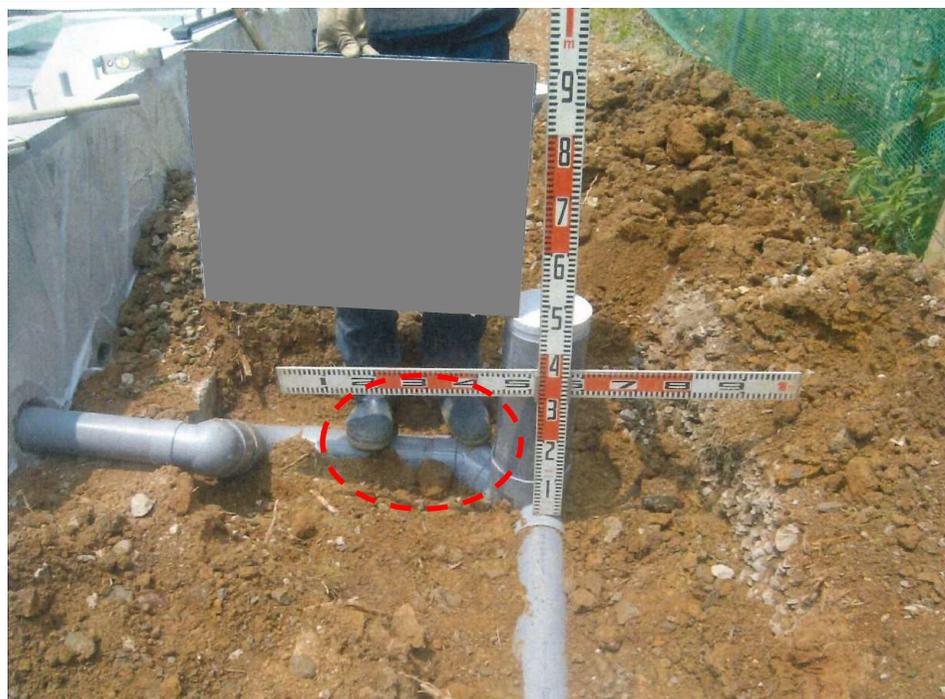
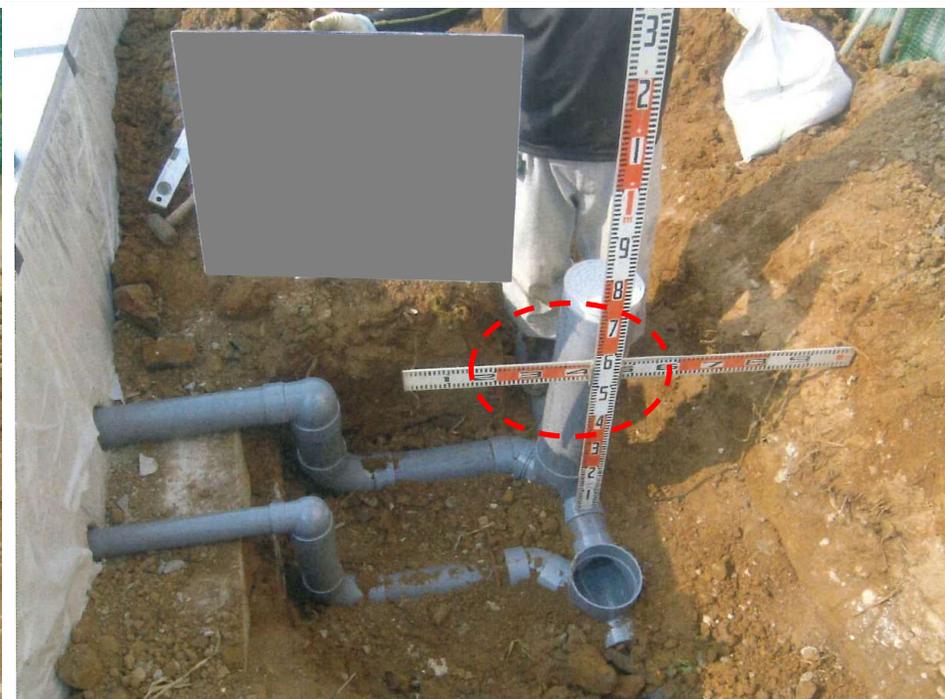
【施工】 事例⑥(その1)

排水管の上に不用意に乗らない。
(管のこう配の狂い、たわみ等により汚水の滞留が発生する恐れあり)

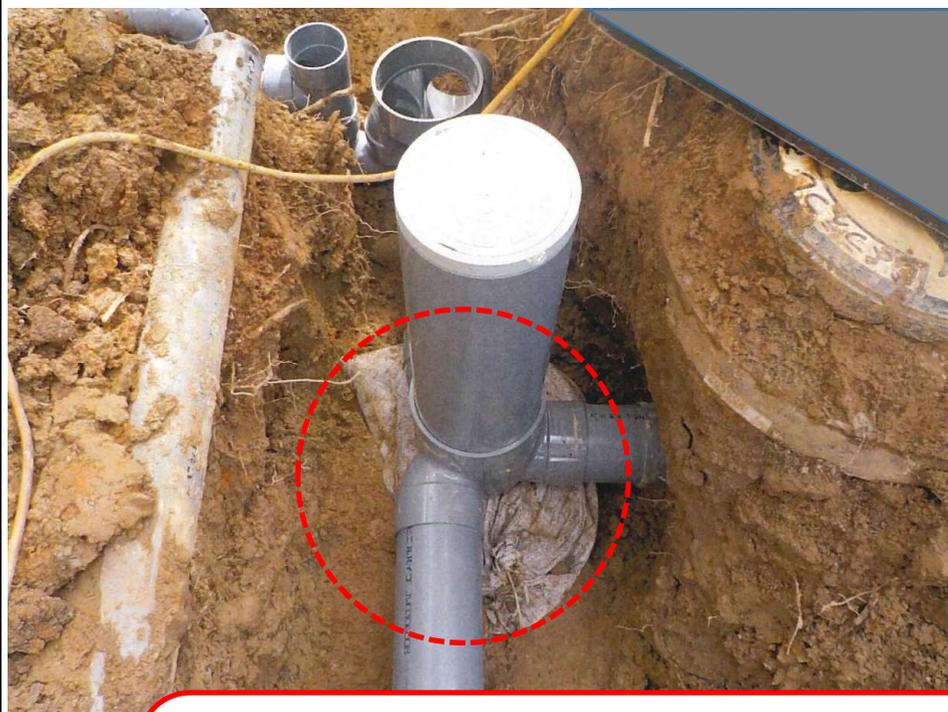
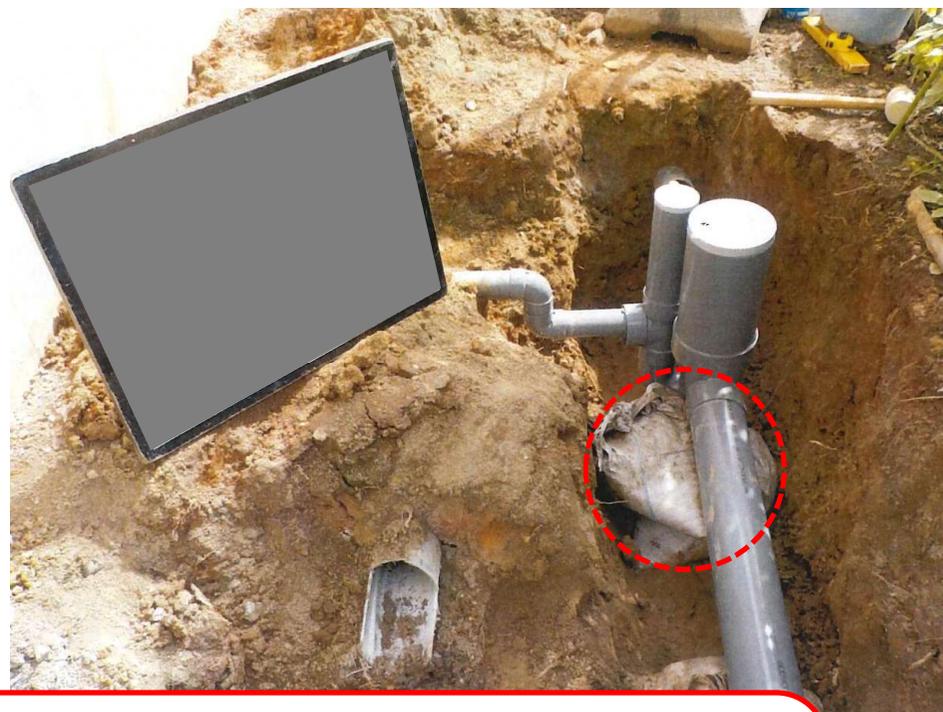
【施工】 事例⑥(その2)

排水管の下に土のう ⇒ 「埋戻し時に撤去した」とのことだが・・・
排水管の床面はどうやって突き固める？

管のこう配の狂い、たわみ等により汚水の滞留が発生する恐れあり

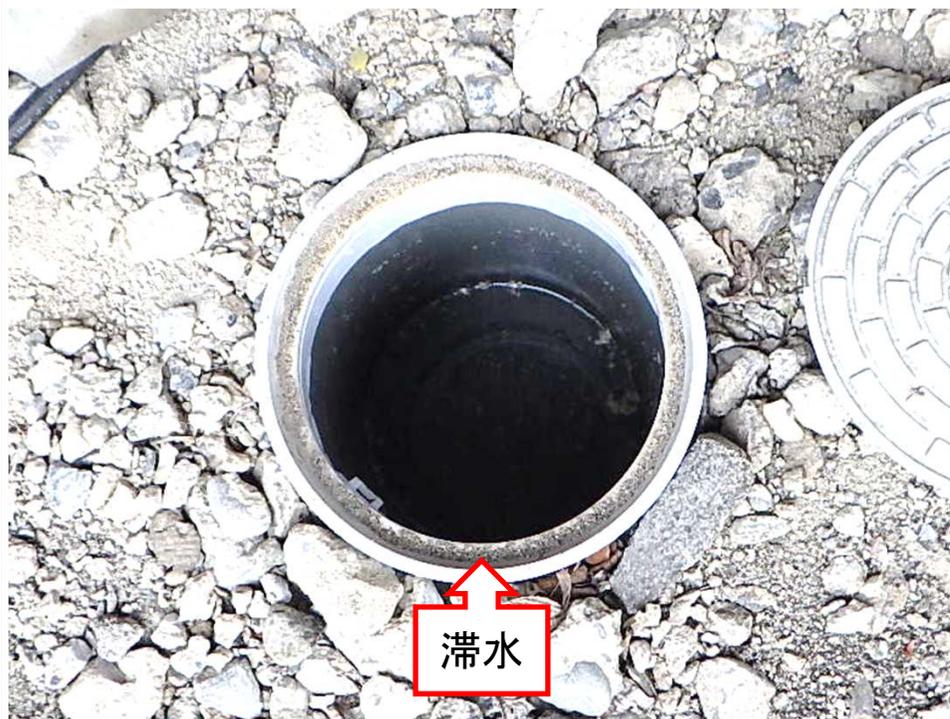
① 汚水ますの状況

下水道管の閉塞事故 その1 (飲食店A 平成30年6月)

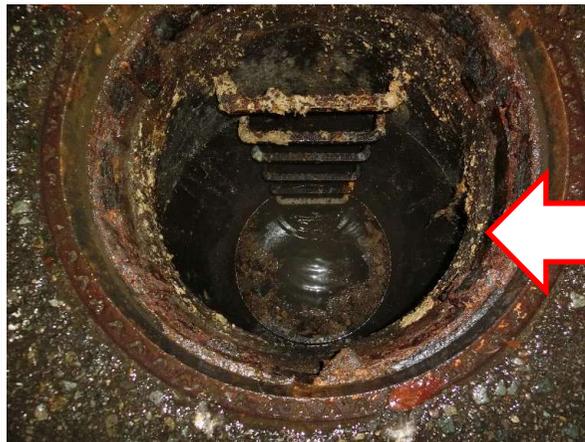
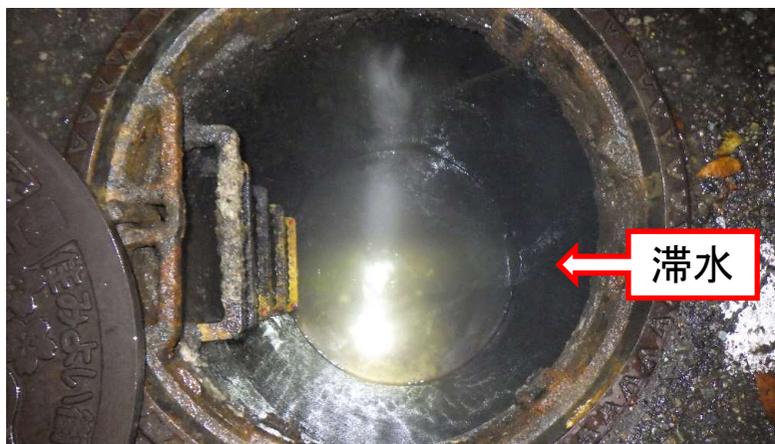
① マンホール内の状況

滞水
+
油脂の固まり、
汚れの付着

滞水

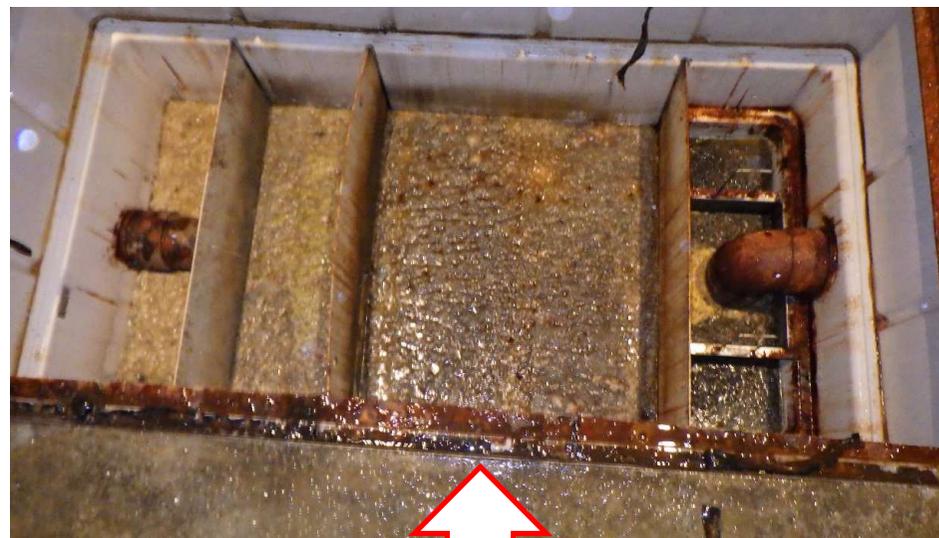
② ①の上流にある飲食店の グリーストラップの状況

水面が油脂で覆われている。
維持管理が行われている様子は
見受けられない。
