堆雪場融雪実証・調査業務委託

報 告 書

令和6年3月

株式会社 興和

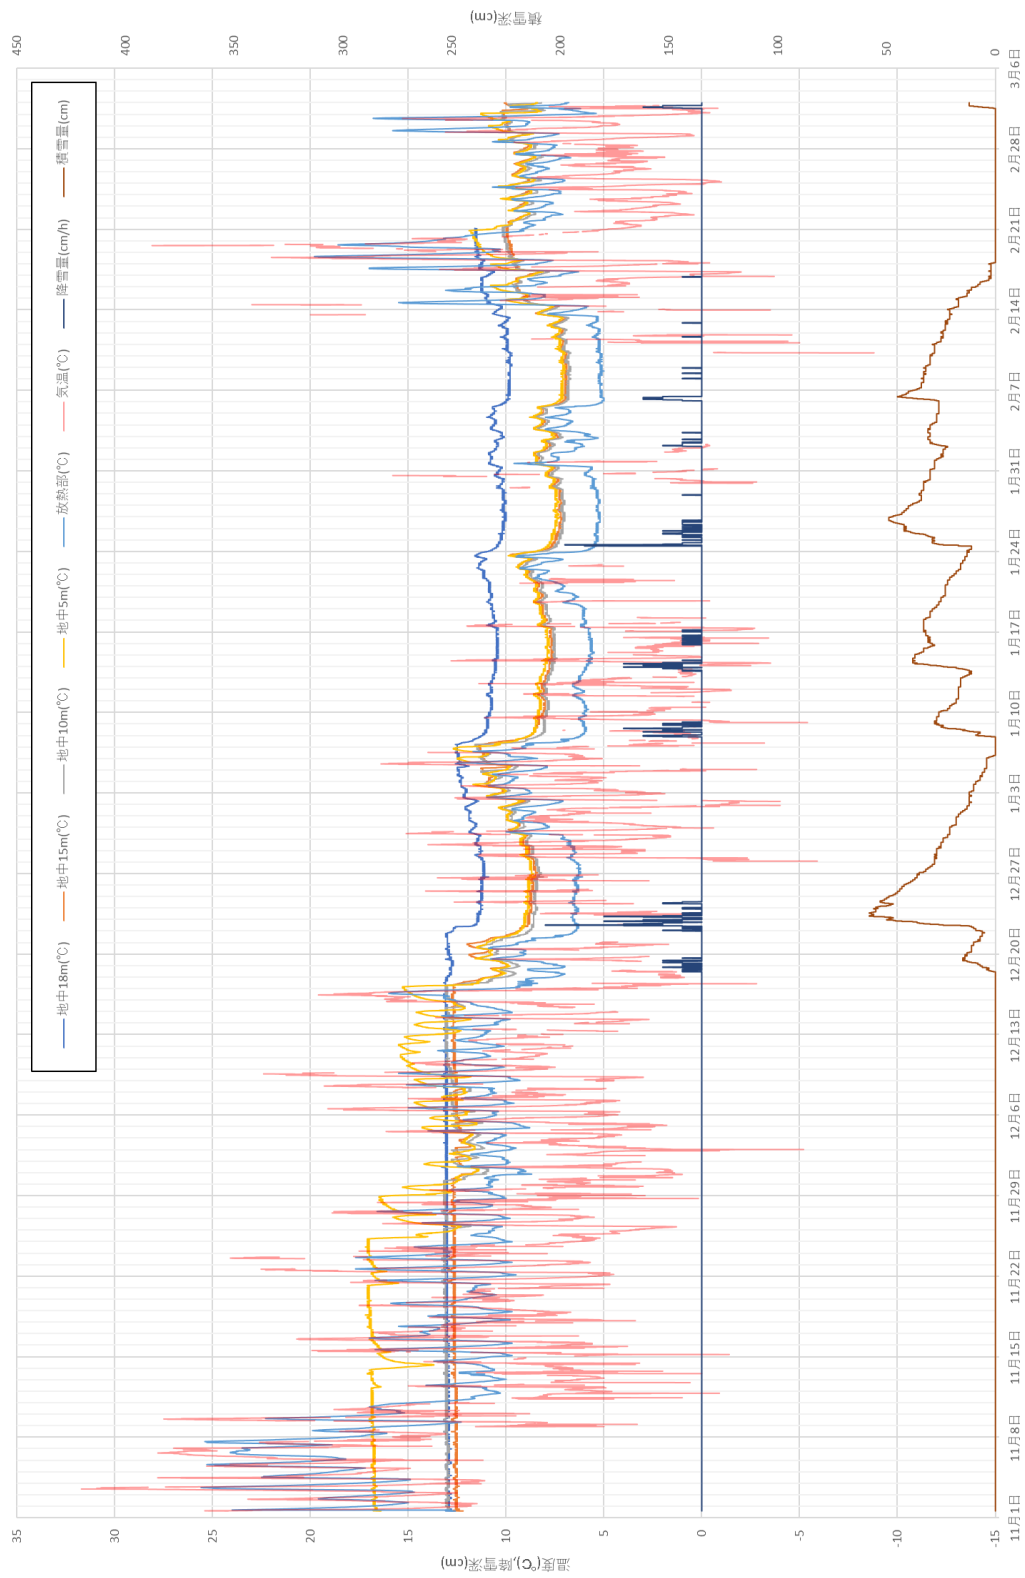
图 5-2 令和 5 年度 東面堆雪場地中温度観測結果

採熱部の温度は、ヒートパイプが稼働を始める 12 月中旬頃まで、地中 5m 地点を除いてほぼ一定で推移しており、12~13℃程度で推移していた。地中 5m 地点は 13~16℃で推移していた。降雪し始めると、地中温度は低下し、7~11℃の範疇にて上下していた。堆雪がある状態では日変動はほとんど見られず、緩やかに低下しており、12/20~12/26 の堆雪期間では、12℃から 8℃へ低下した。また、堆雪が無くなると地中温度は回復傾向となったが、観測終了時点の地中温度は 18m 地点で約 12℃、その他の地点で約 8~10℃であり、観測開始時の 13℃付近までは回復しなかった。

5m 時点は観測開始時点においては他の地点より約 3℃高い 16℃程度で推移しており、気温が低下してきた 12 月中旬より、ヒートパイプが稼働し、10m・15m 地点と同様の温度で変動する形となった。また、地中 18m 地点は、降雪前は他の地点と概ね変わらない温度で推移していたが、堆雪期間中は温度変化量が小さく、他の地点と比較して 2~3℃高い温度で推移していた。

放熱部の温度は、採熱部の温度と同様に、降雪・堆雪の無い期間では、気温と連動して変動していた。連続した堆雪期間ではほぼ横ばいで温度変化していた。堆雪期間の放熱部温度は 6℃程度であった。

昨シーズンの観測終了時点で地中温度は 7℃前後であったが、今シーズン開始時点で、昨年 12 月の地中温度と同等の 13℃程度まで回復していた。

また、本年度は連続した堆雪期間が少なく、堆雪中に放熱部温度が 5℃を下回ることは無かった。

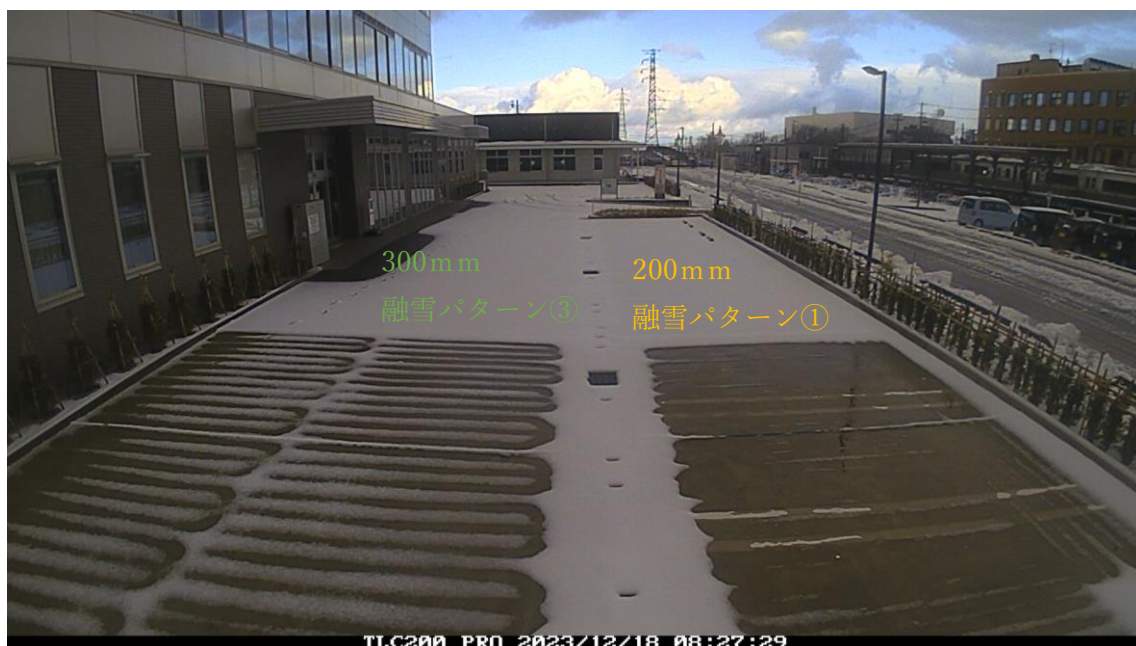
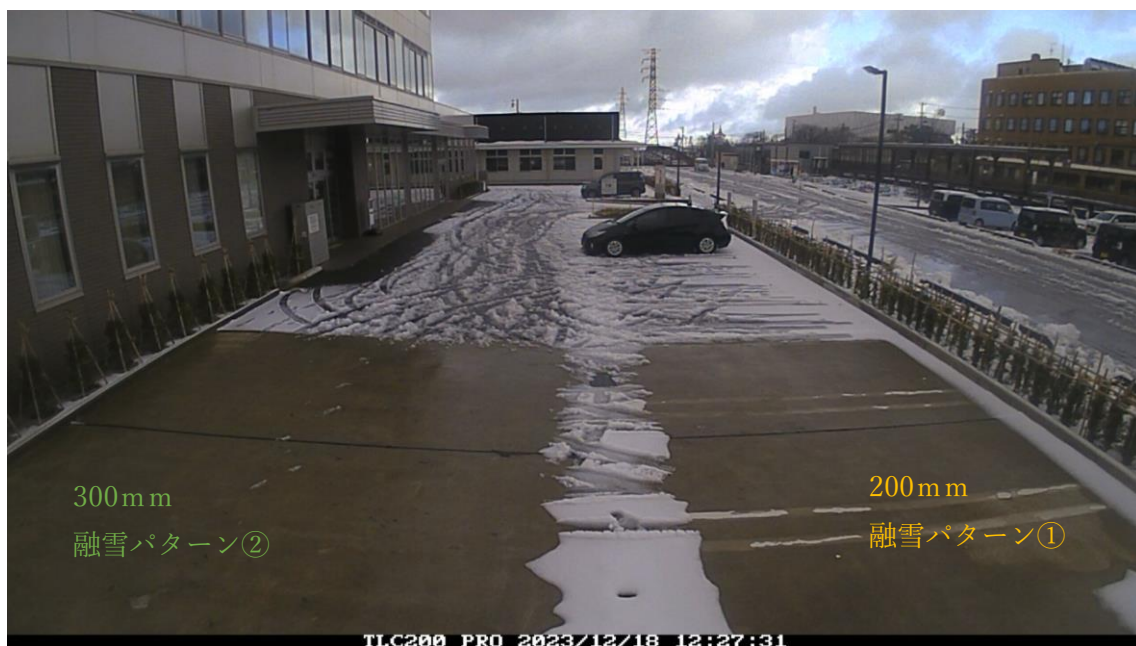
写真 5-1、写真 5-2 に 12 月 18 日の堆雪場として活用されていない時の観測状況を示す。200mmピッチ・300mmピッチで敷設したヒートパイプでは、融け具合に時間差があるものの、適切に融雪されていたことが確認された。

写真 5-1 東面堆雪場融雪状況 12 月 18 日 上：8 時 下：12 時

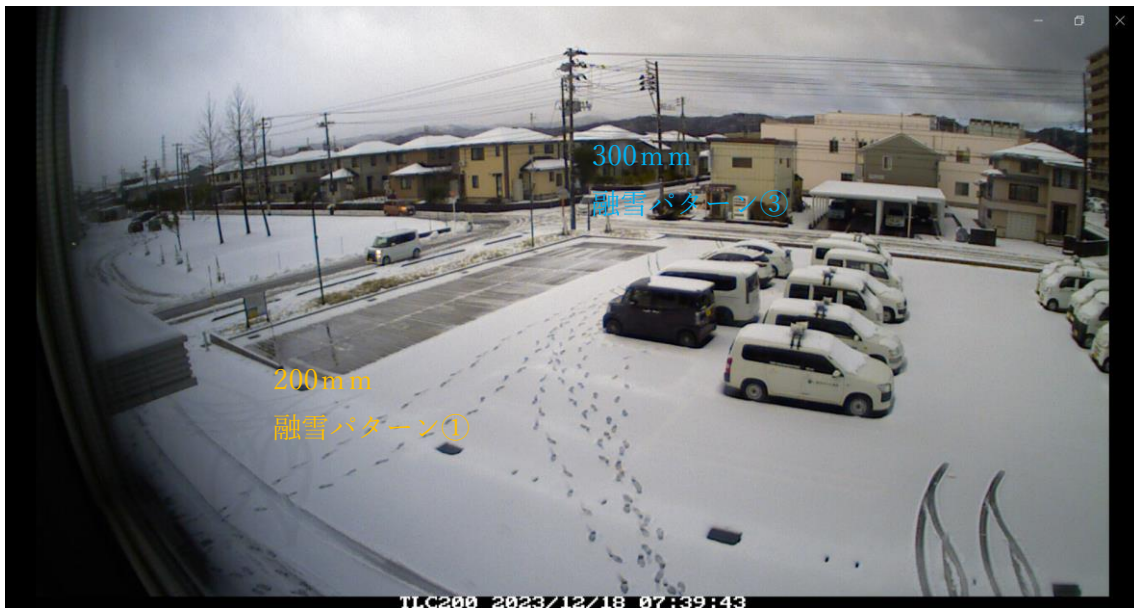
写真 5-2 西面堆雪場融雪状況 12月18日

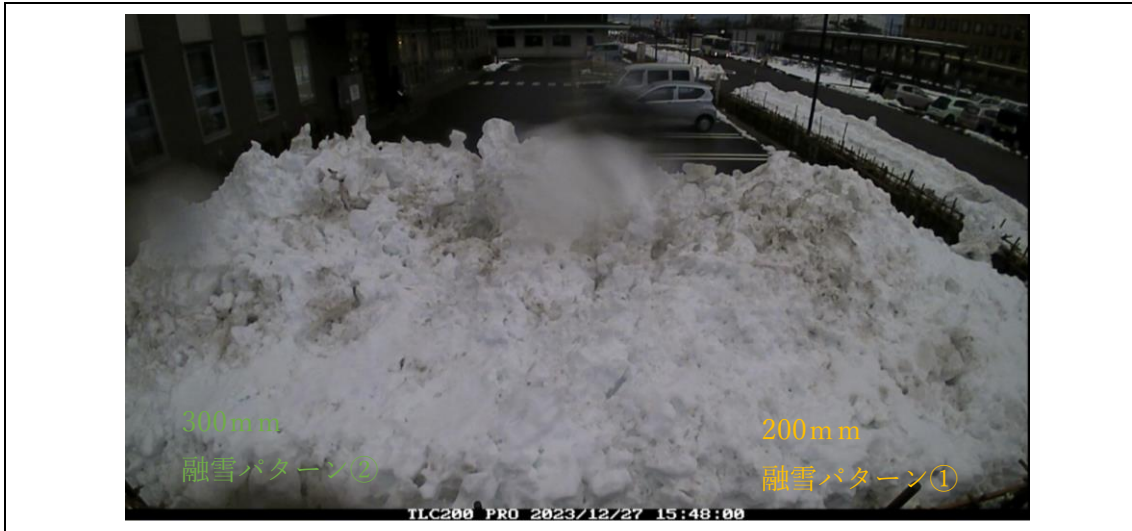
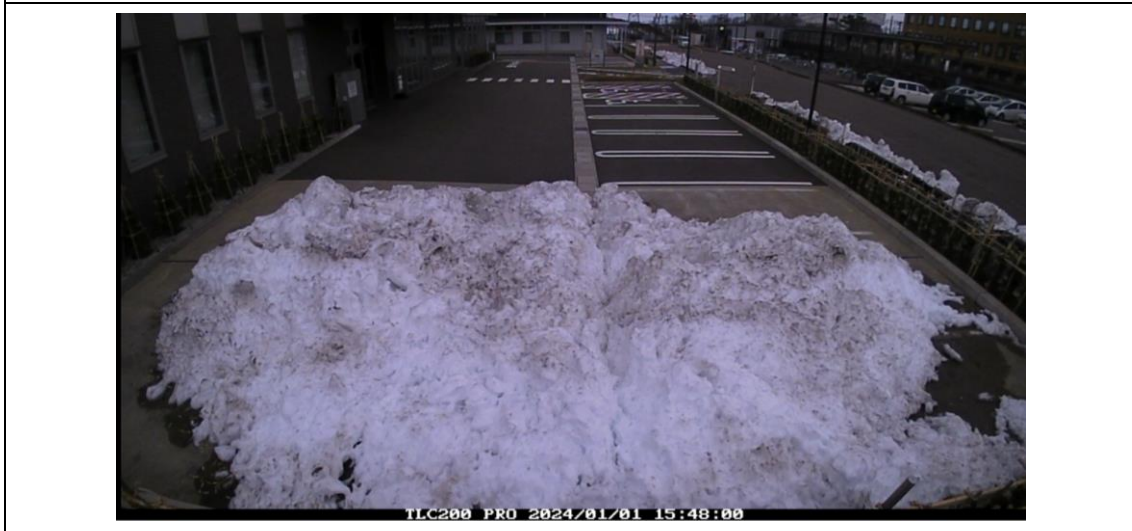
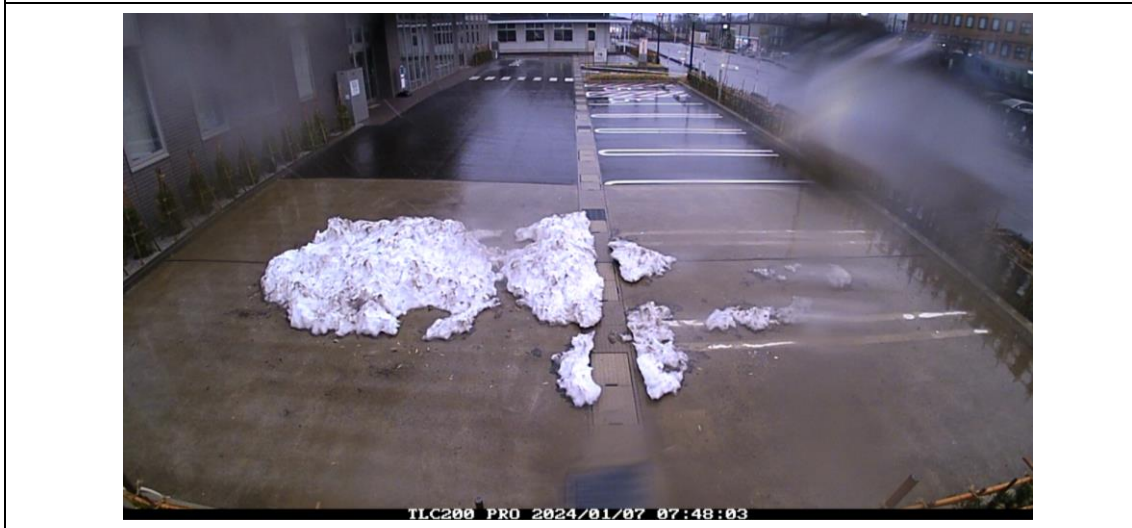
東面の融雪状況を確認すると、概ね変わらない速度で堆雪の上部及び設置面から融雪されていることが観測できた。最終的に融け終わりで 200 mm の融雪パターンの方が 2 日程度早く、堆雪をなくすことができた。

写真 5-3 東面堆雪場融雪状況 撮影箇所②

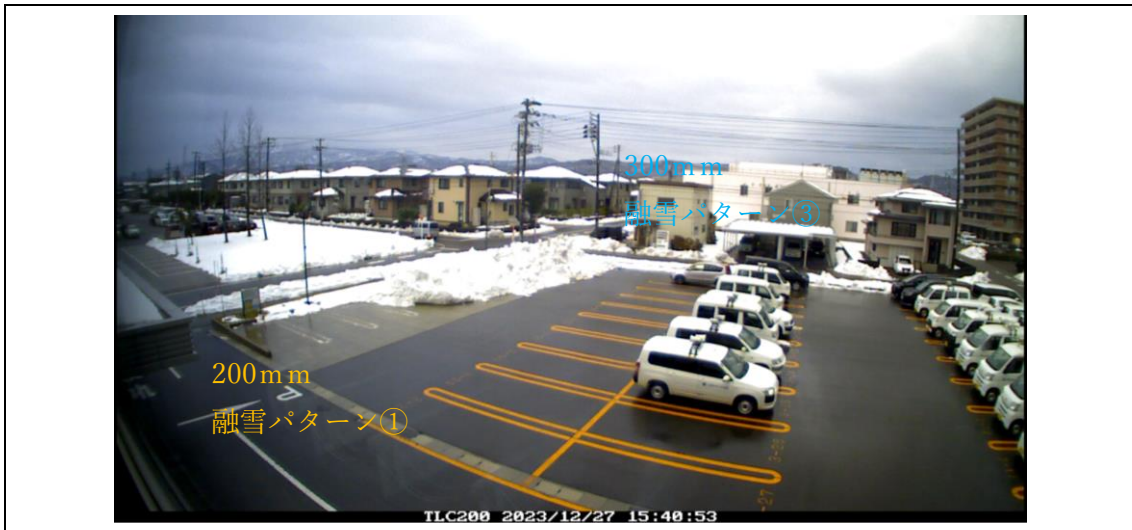
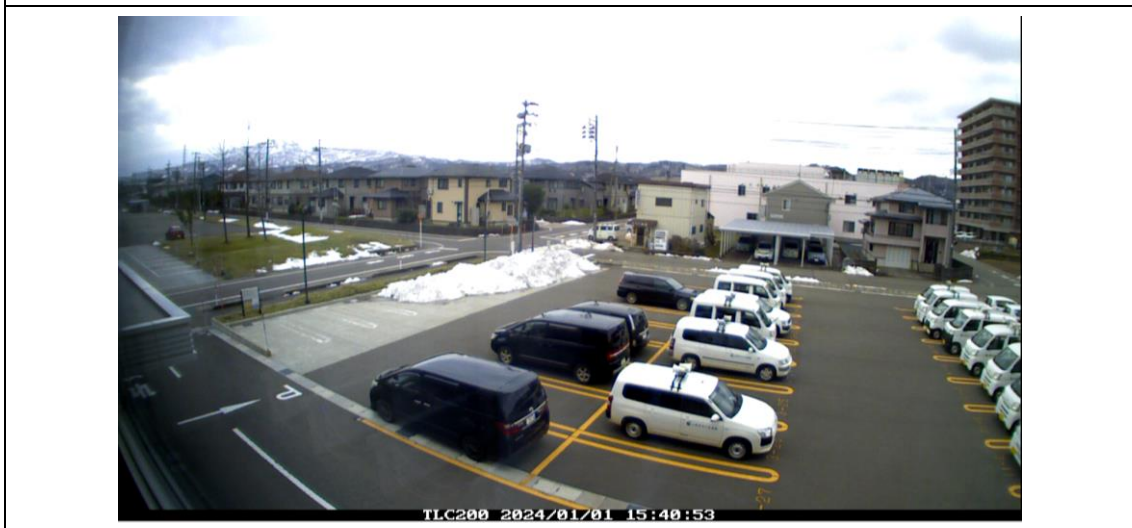
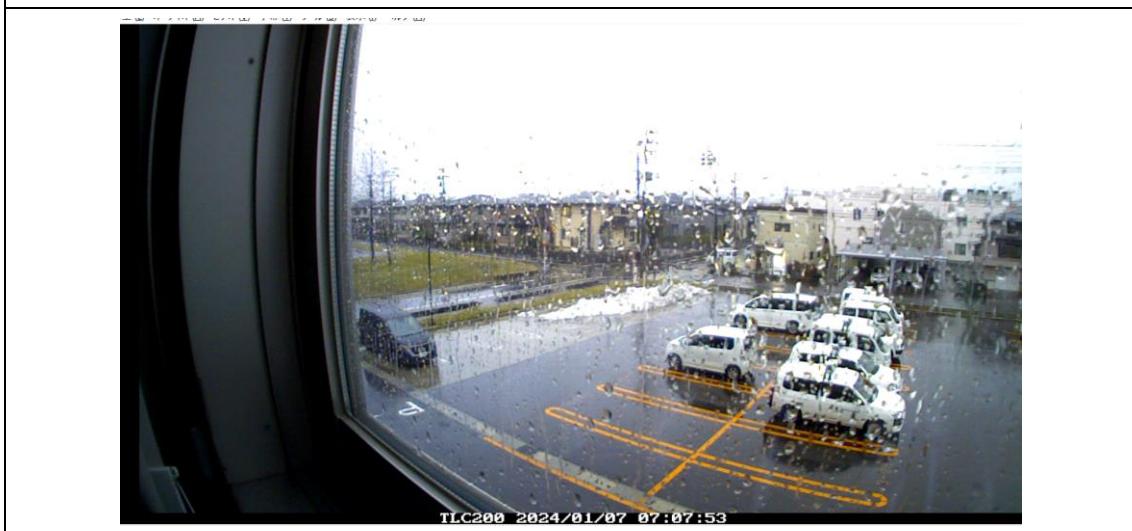
西面側の堆雪場では本年度は 200 mm の融雪パターンを駐車場として活用し、300 mm の融雪パターンのみを堆雪場として利用しているため、パターンごとの融雪能力の比較はできなかった。

写真 5-4 西面堆雪場融雪状況 撮影箇所⑥

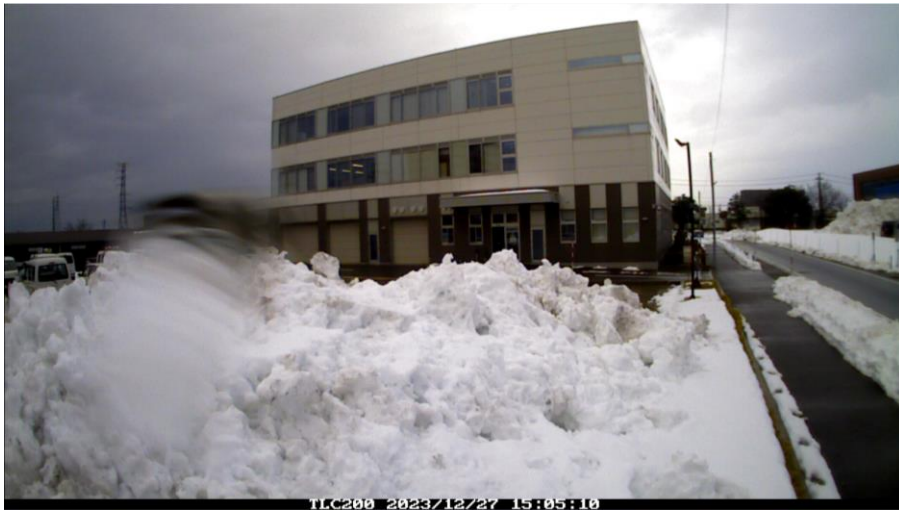
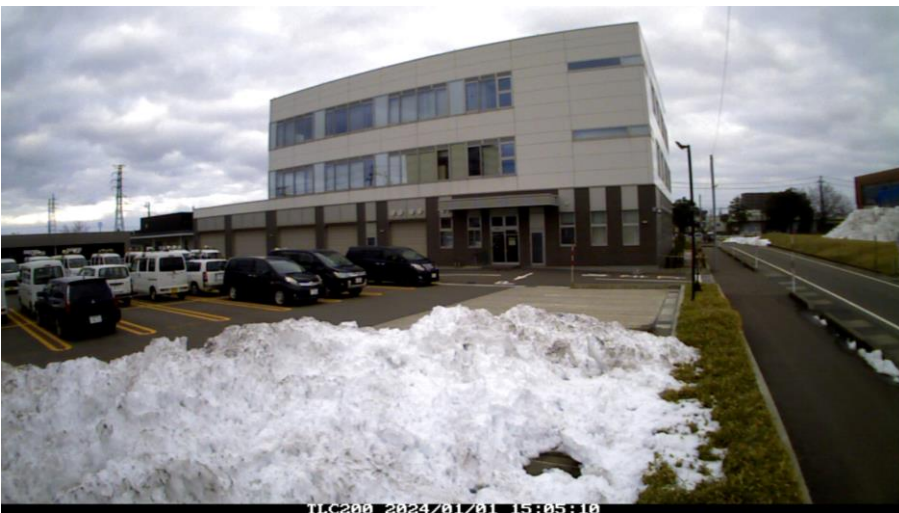
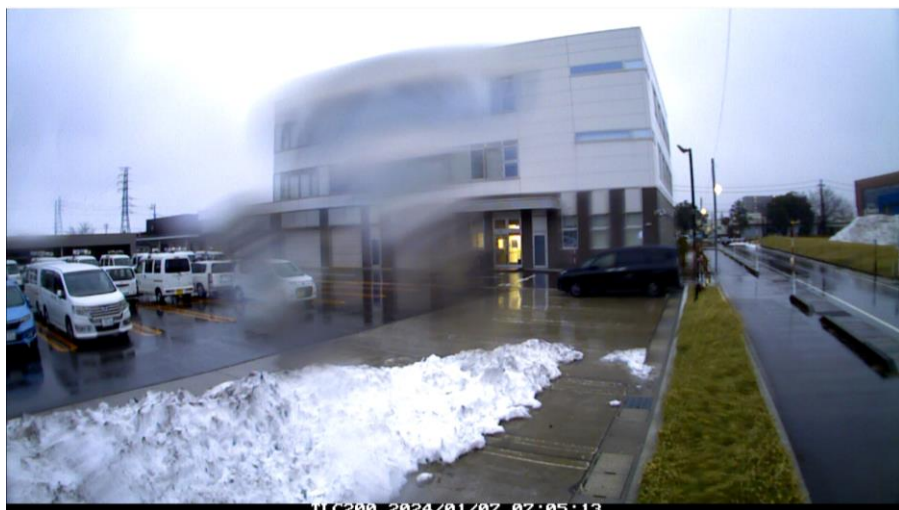
写真 5-5 西面堆雪場融雪状況 撮影箇所④

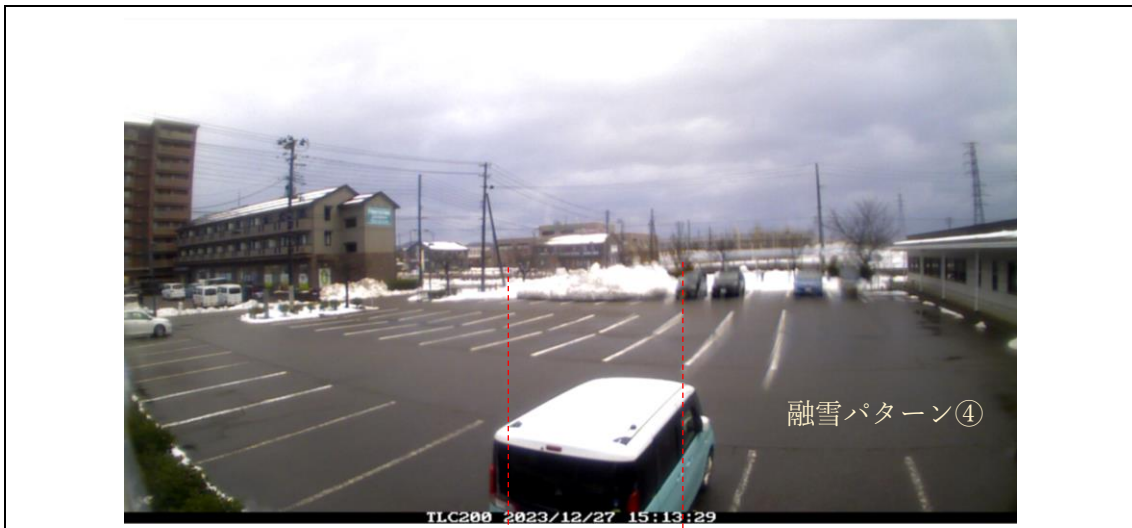
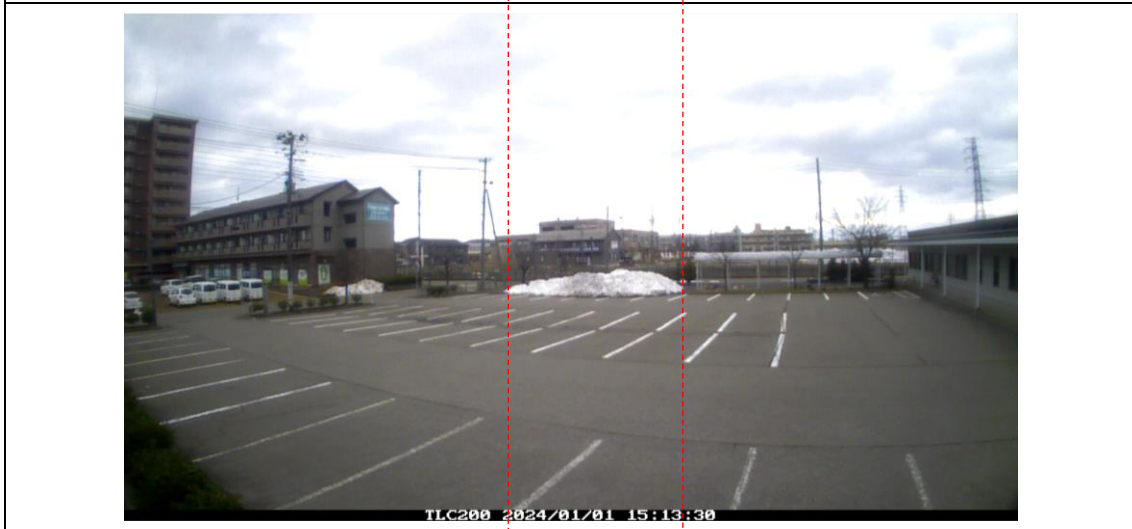
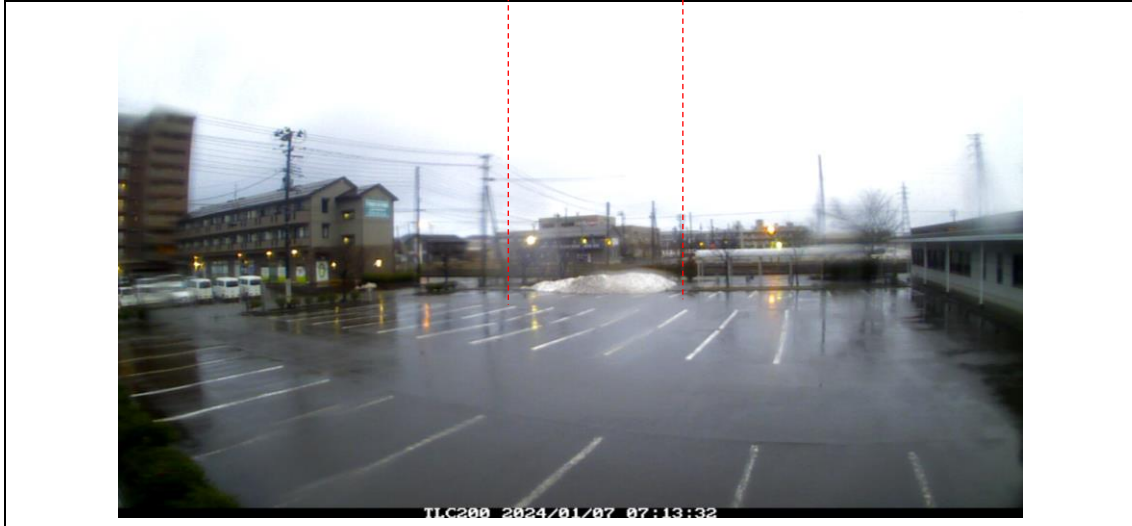
写真 5-6 は融雪設備を導入していない春日謙信交流館の堆雪場の写真である。春日謙信交流館の堆雪場では日付が経過するに連れて、堆雪の高さは小さくなっているが、堆雪の床面の幅は大きく変わっていないことが確認された。一方で、西面・東面では、外周部から融けており、雪山の底面積が小さくなっていることが確認できた。

写真 5-6 春日謙信公交流館堆雪状況 撮影箇所⑤

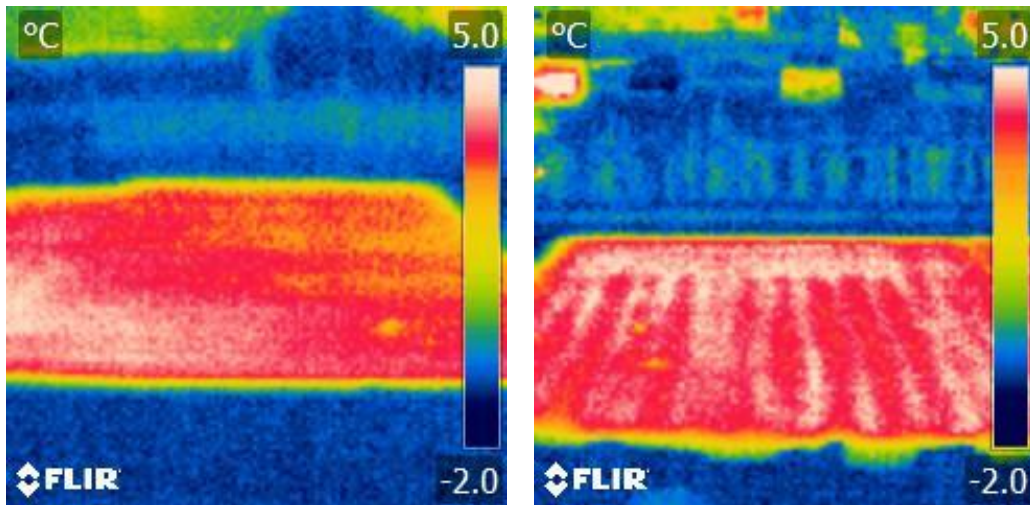
アスファルト舗装部は、温度が 0℃近くまで低下し、青色で表示されているのに対して、堆雪場は黄緑～赤で表示されており、舗装表面温度は 0℃以上に保たれていた。適切にヒートパイプが作動していたことが確認できた。西面の 300mm ピッチは明確にヒートパイプ間に温度の低い隙間が見られるが、200mm ピッチでは満遍なく放熱されていた。

写真 5-7 東面路面温度状況①(敷設ピッチ 200 mm 融雪パターン①)

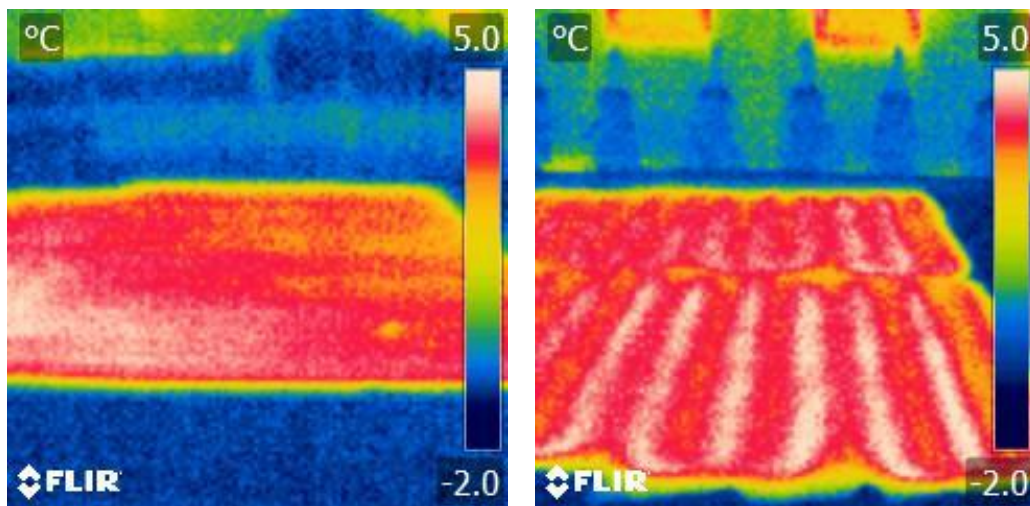
写真 5-8 東面路面温度状況②(敷設ピッチ 300 mm 融雪パターン②)

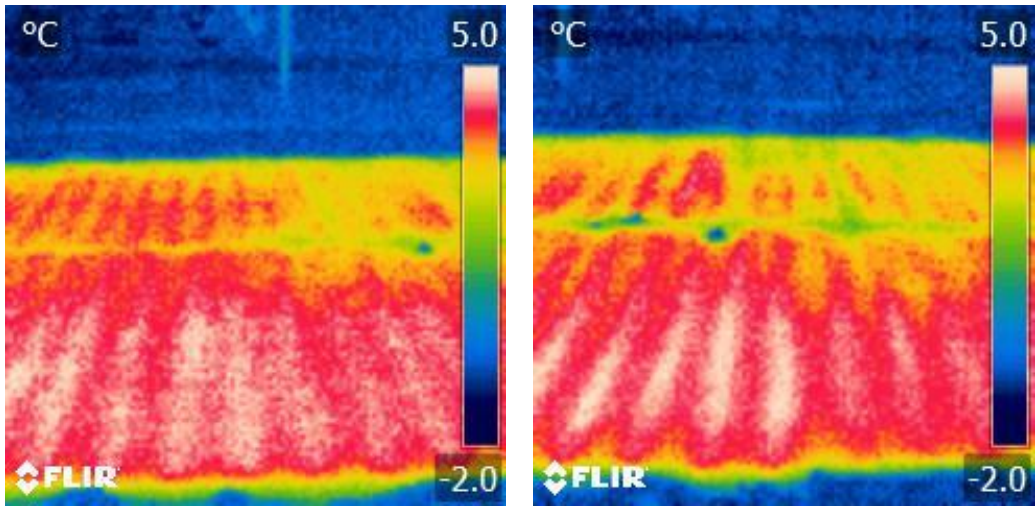
写真 5-9 西面路面温度状況①(敷設ピッチ 200mm 融雪パターン①)

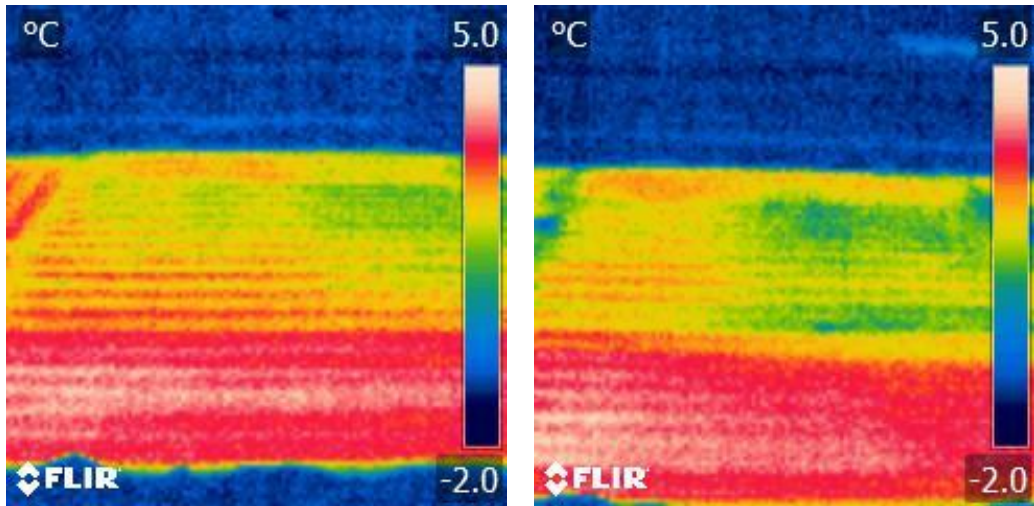
写真 5-10 西面路面温度状況②(敷設ピッチ中心 300mm、周囲 200mm 融雪パターン②)
