堆雪場融雪実証・調査業務委託

報 告 書

令和 3 年 3 月

株式会社 興和

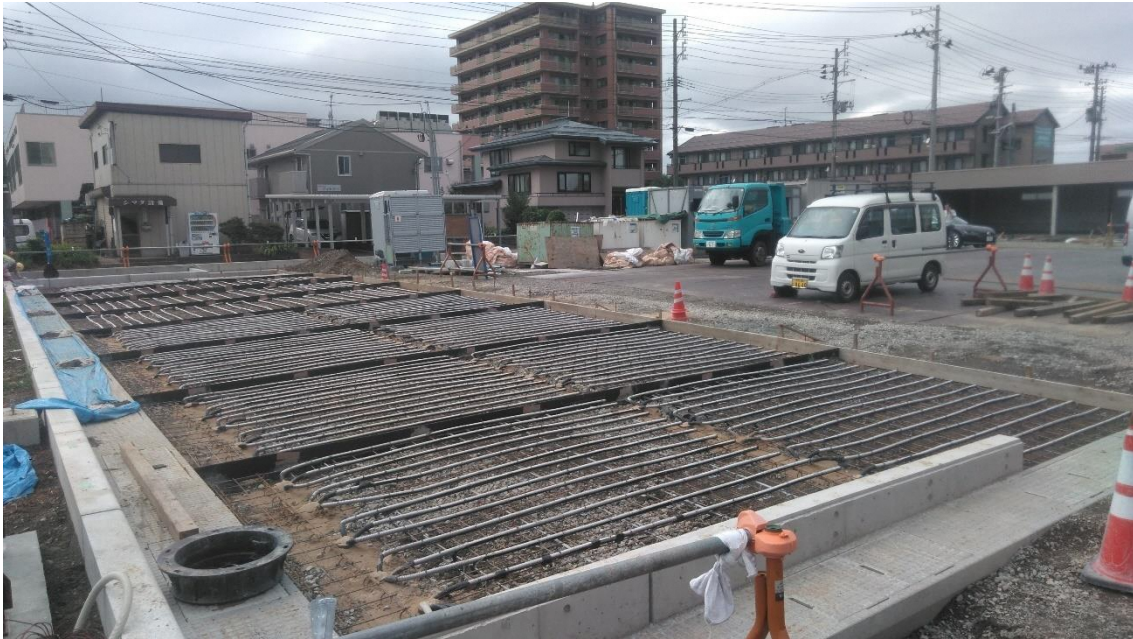
写真 3-1 ヒートパイプ敷設状況(西面)

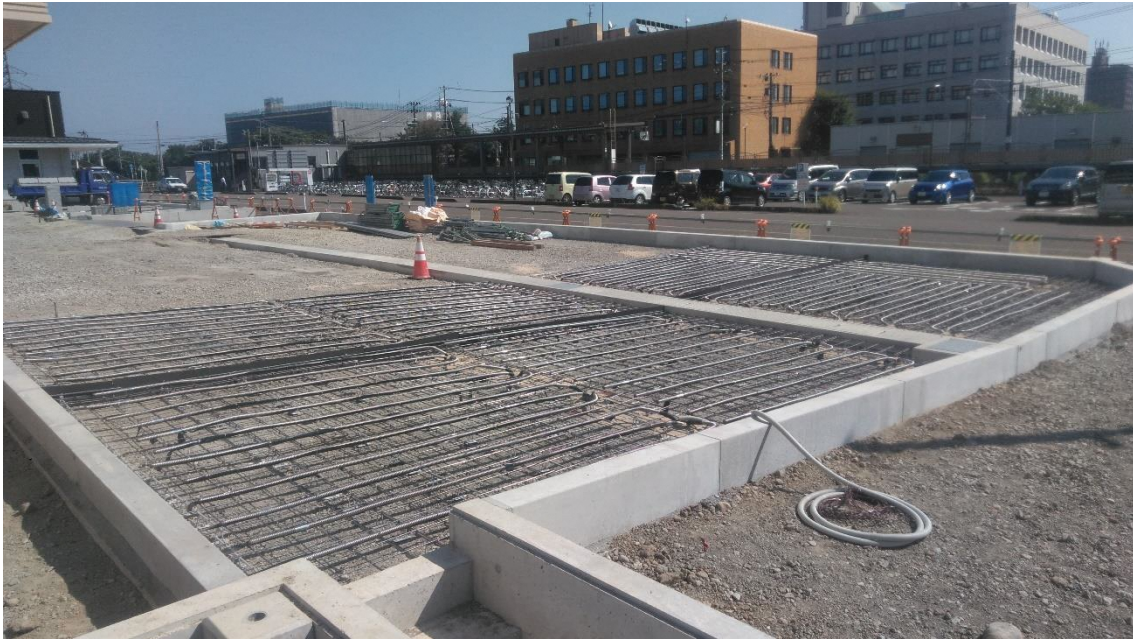
写真 3-3 ヒートパイプ敷設状況(東面)

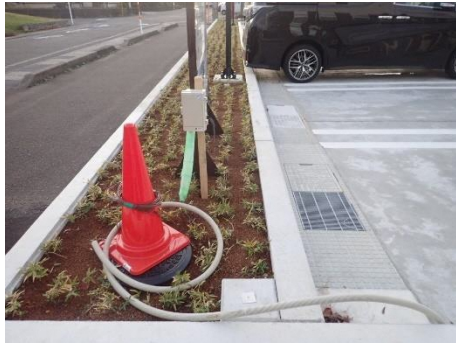
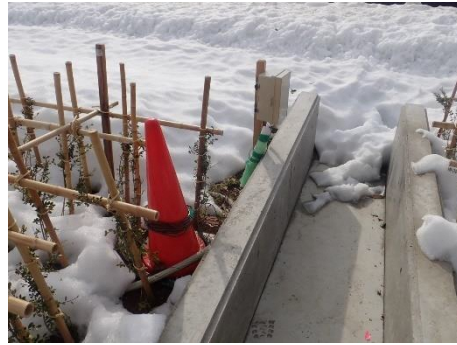
写真 4-1 データロガー設置状況(左：設置個所①、右：設置個所②)

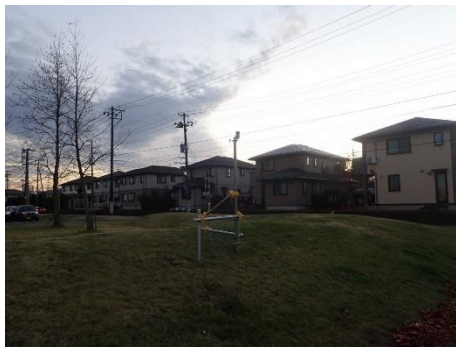
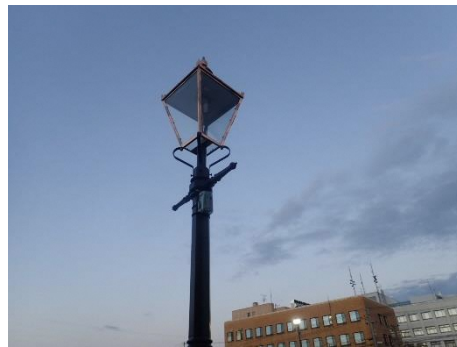
写真 4-2 タイムラプスカメラ設置状況(左：設置個所③、右：設置個所④)

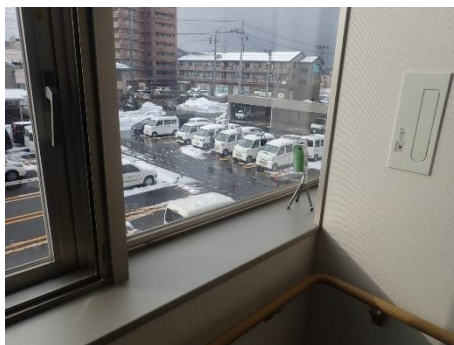
写真 4-4 タイムラプスカメラ設置状況(設置個所⑦)

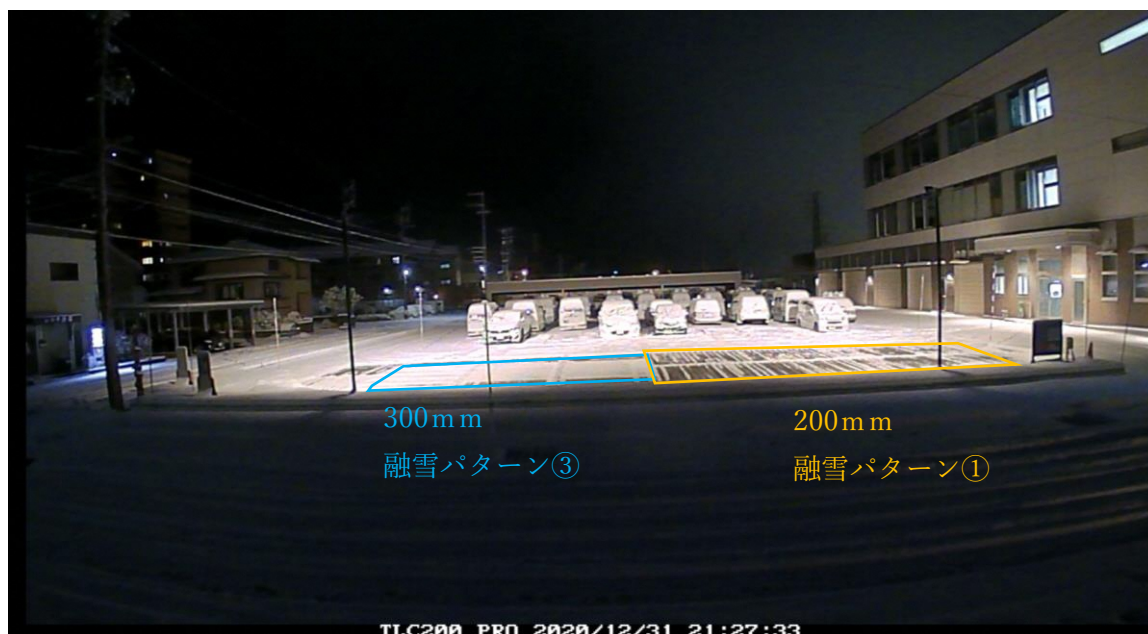
写真 5-1 に 12 月 31 日の堆雪場の観測状況を示す。堆雪場として活用していない降雪時には、200mmピッチでヒートパイプを敷設した箇所では融け始めているのに対して、300mmピッチで敷設した箇所では積雪が残っていることが確認された。

写真 5-1 堆雪場融雪状況 12 月 31 日 上：西面 下：東面

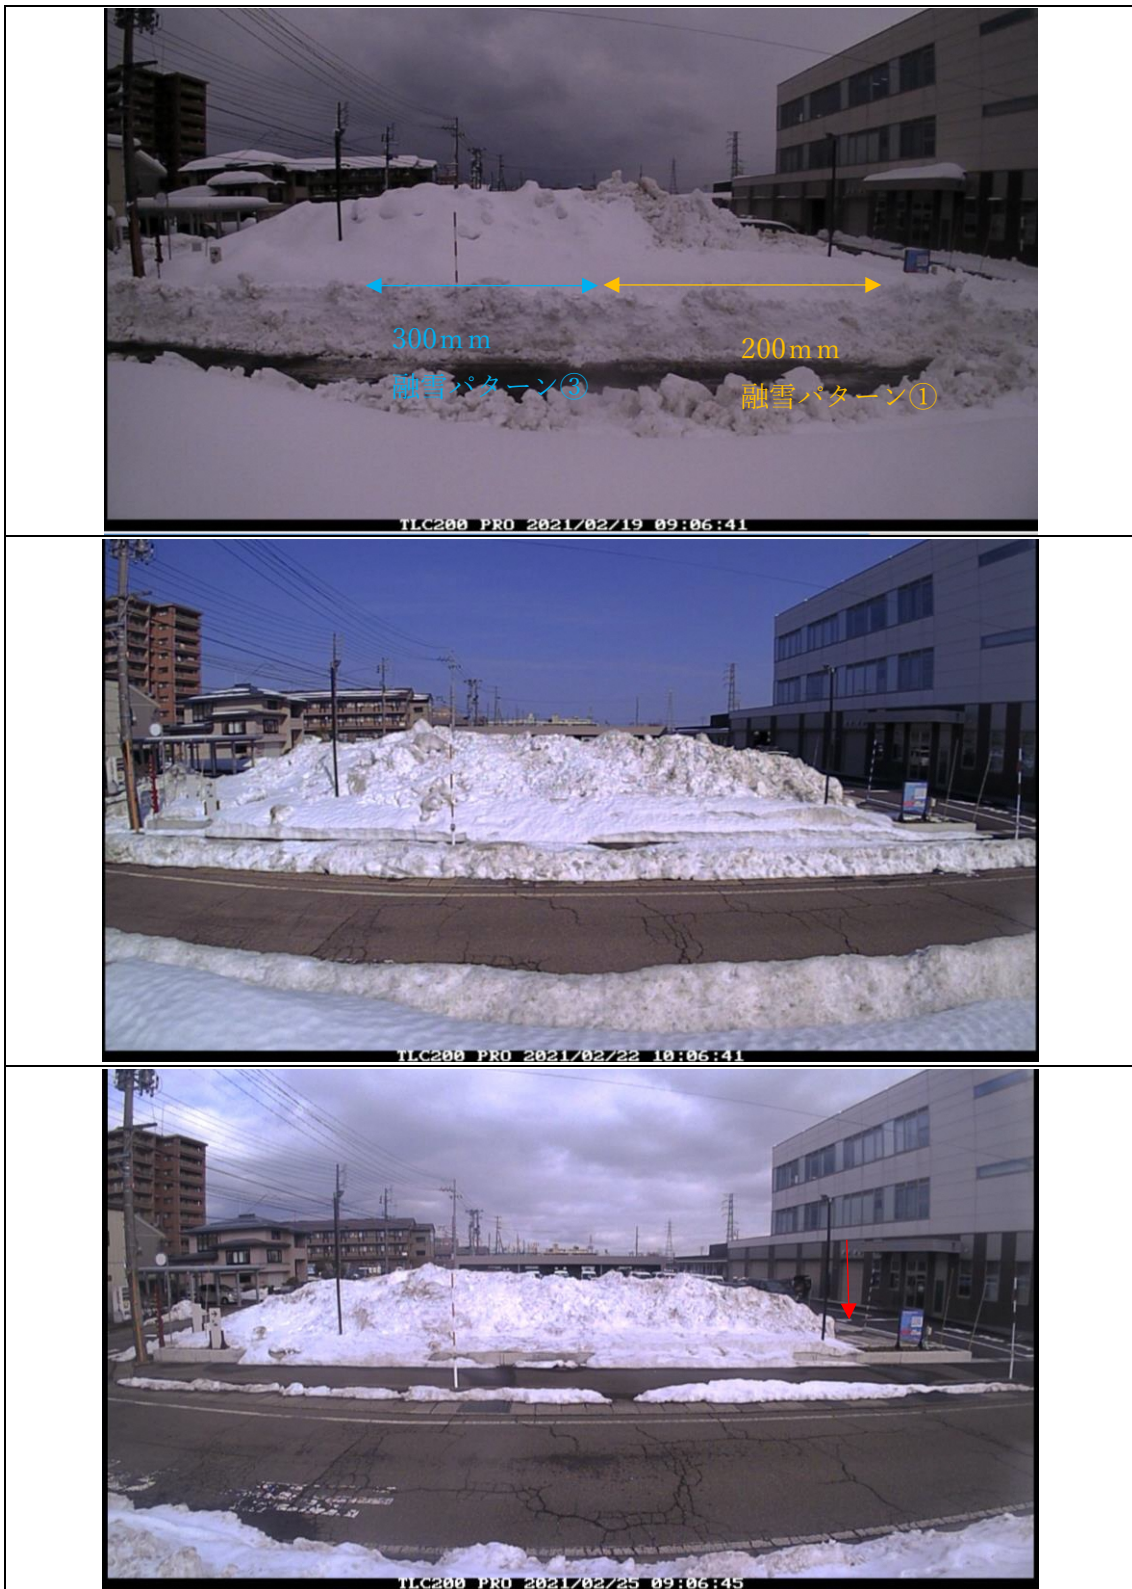
写真 5-2～写真 5-6 に 2 月 19 日から 2 月 25 日の 1 週間の堆雪場融雪状況を示す。2 月 19 日が観測期間中における最後の大きな降雪であり、これ以降に雪山が大きくなることはなかった。雪山の形状は西面・東面共に堆雪場上に大きな雪山が一つ作成されていた。写真 5-5 では、アスファルト際の堆雪がほとんど変化していないが、堆雪場上の雪は少しずつ解けている状況が確認できた。

どのパターンにおいても堆雪の高さに関しては、概ね同様のペースで減少しているのが確認できる。また、西面・東面共に堆雪の少ない周囲から融けている状況が確認された。結果として、敷設パターンごとの融雪状況の違いは見られなかった。

写真 5-2 西面堆雪場融雪状況 撮影箇所③

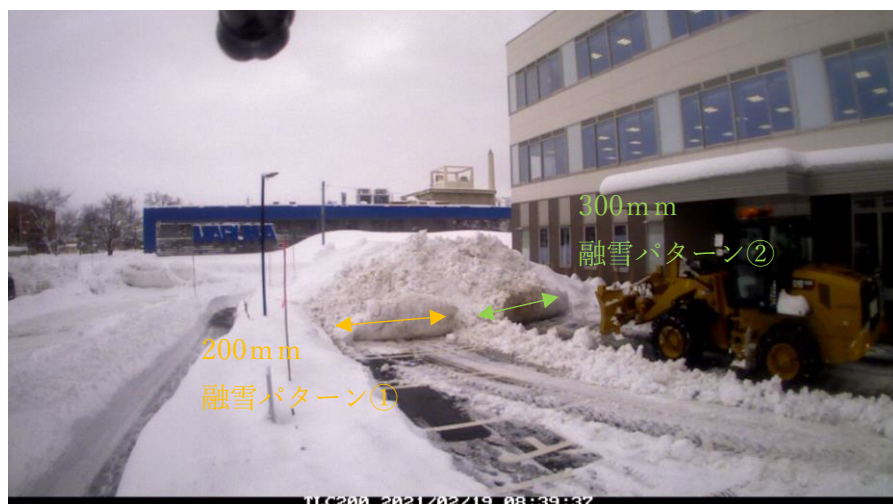
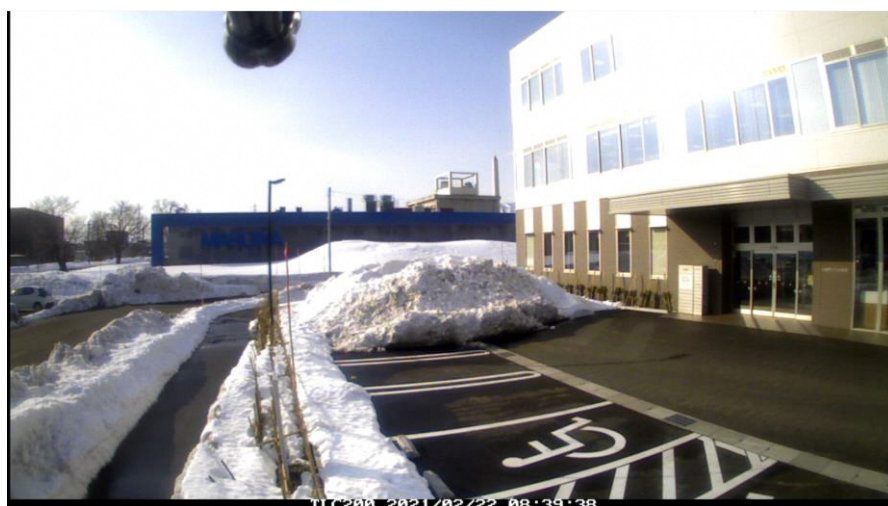
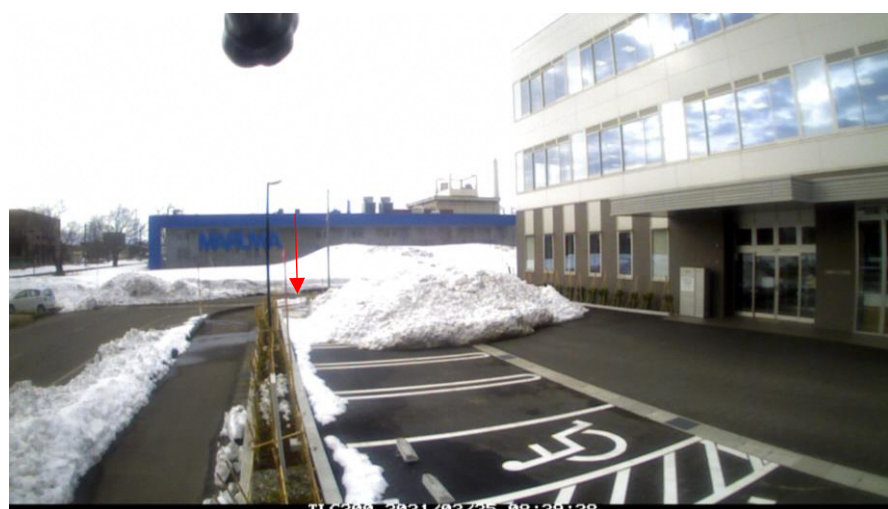
写真 5-3 東面堆雪場融雪状況 撮影箇所④

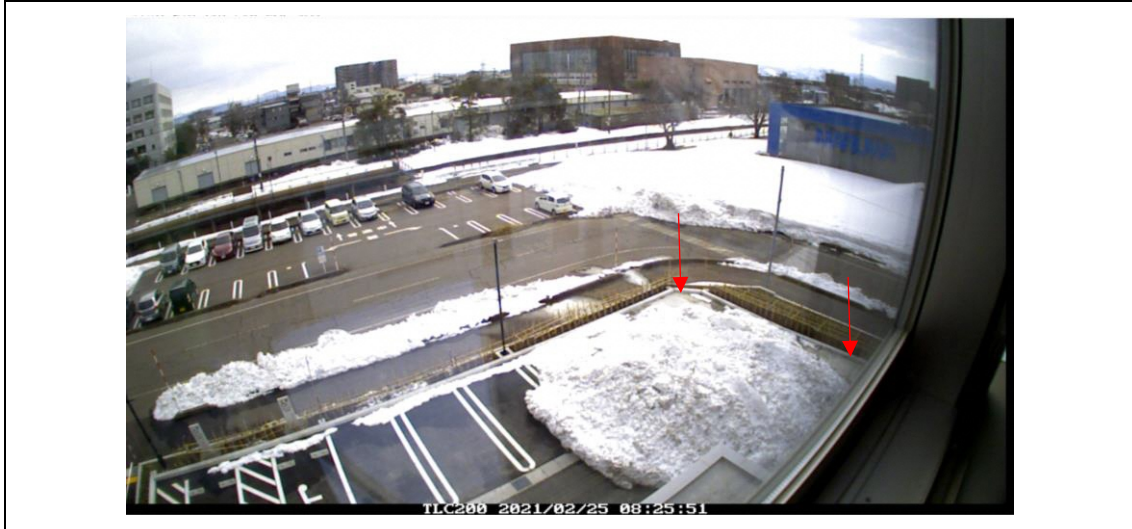
写真 5-6 東面堆雪場融雪状況 撮影箇所⑦

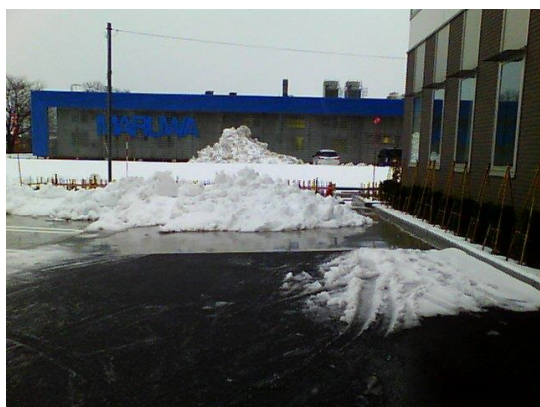
アスファルト舗装部は残雪しており、温度が  $0^{\circ}\text{C}$  程度になっているのに対して、堆雪場は雪が融けており、舗装表面温度も  $0^{\circ}\text{C}$  以上に保たれていた。適切にヒートパイプが作動していたことが確認できた。300mm ピッチは 200mm ピッチよりも、西側・東面共に  $0.5^{\circ}\text{C}$  から  $1.0^{\circ}\text{C}$  程度低い傾向がみられた。

写真 5-10 東面融雪状況①（敷設ピッチ 300 mm 融雪パターン②）

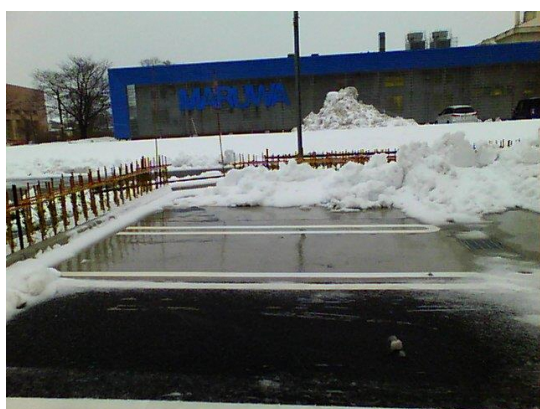
写真 5-11 東面融雪状況②（敷設ピッチ 200 mm 融雪パターン①）

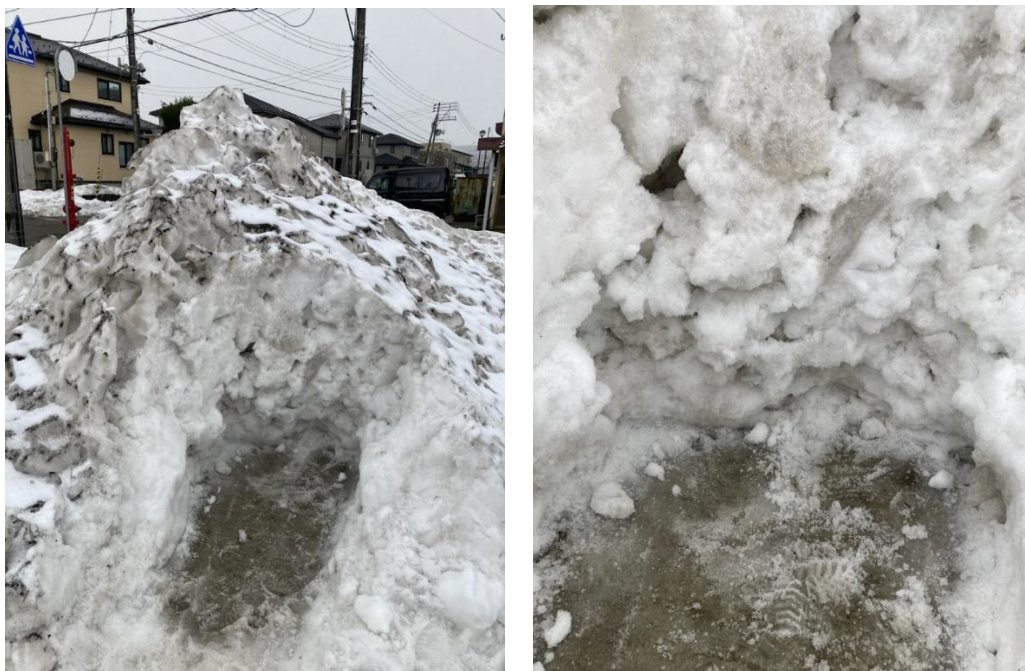
写真 5-12 堆雪空洞化状況調査

融雪施設の放熱により、堆雪の内部だけが融け、空洞を生じる場合がある。空洞が生じた場合、融雪施設から雪へ直接放熱することができないため、融雪効率が低下する。

堆雪期間中に、西面側の堆雪場にて、空洞発生状況の調査を行った。写真 5-12 に空洞化調査状況を示す。空洞は発生しておらず、堆雪場と雪が密着している状況が確認できた。
