堆雪場融雪実証・調査業務委託

報 告 書

令和4年3月

株式会社 興和

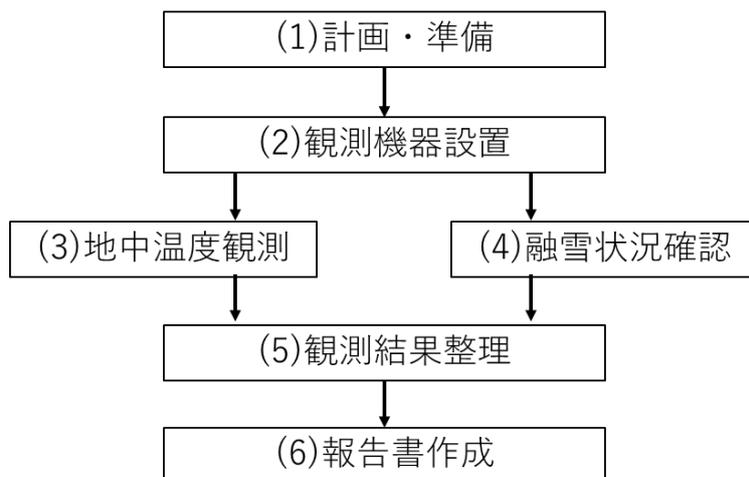
図 2-1 業務フロー図

(1) 計画・準備

業務実施手順や方法等の全体の計画を検討した。

(2) 観測機器設置

ア) 地中温度観測機器の設置

① 地中温度測定のため、ヒートパイプ敷設時に以下の測点に熱電対を設置した。

観測点：地中 5m、10m、15m、18m、気温

観測箇所：西面・東面各 1 箇所

② 熱電対からのデータを回収・記録するためにデータロガーを設置した。

イ) 定点カメラの設置

施工完了～観測開始までの期間に、以下の 4 パターンを観測できるよう定点観測カメラを設置した。

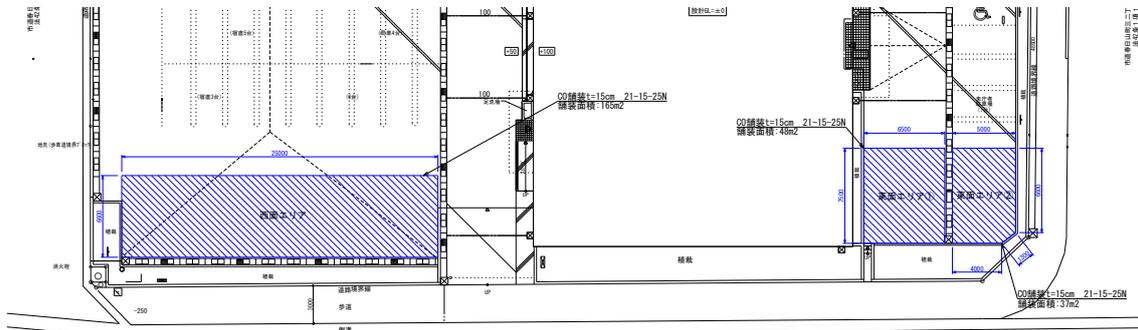
図 3-1 融雪施設配置平面図

上越市ガス水道局庁舎新築に伴い、駐車場の堆雪場の融雪のために、地中熱ヒートパイプ方式の融雪施設を設置した。この融雪施設は経済的なヒートパイプの配置案を検証する実証試験であり、ヒートパイプを通常幅(200 mm)ピッチで敷設するユニットと 1.5 倍幅(300 mm)にて設置したユニットの 2 種類のパネルが存在する。表 3-1 に融雪施設の概要を、図 3-1 に融雪施設設置平面図、図 3-2 にヒートパイプ割付図、写真 3-1～写真 3-4 に施設の写真を示す。

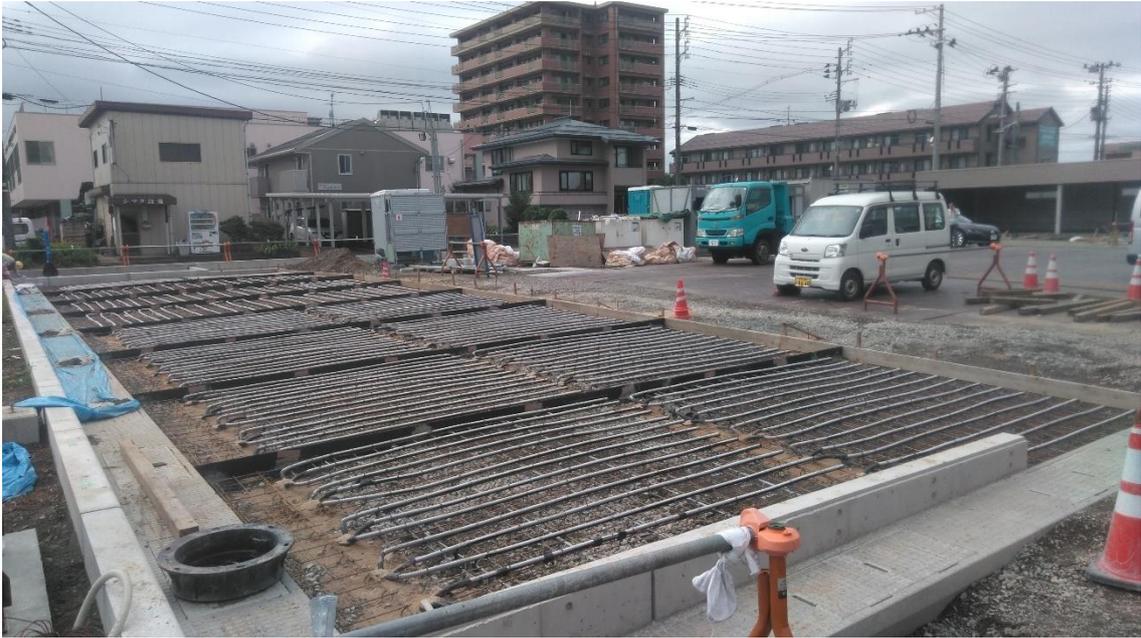
写真 3-1 ヒートパイプ敷設状況(西面)

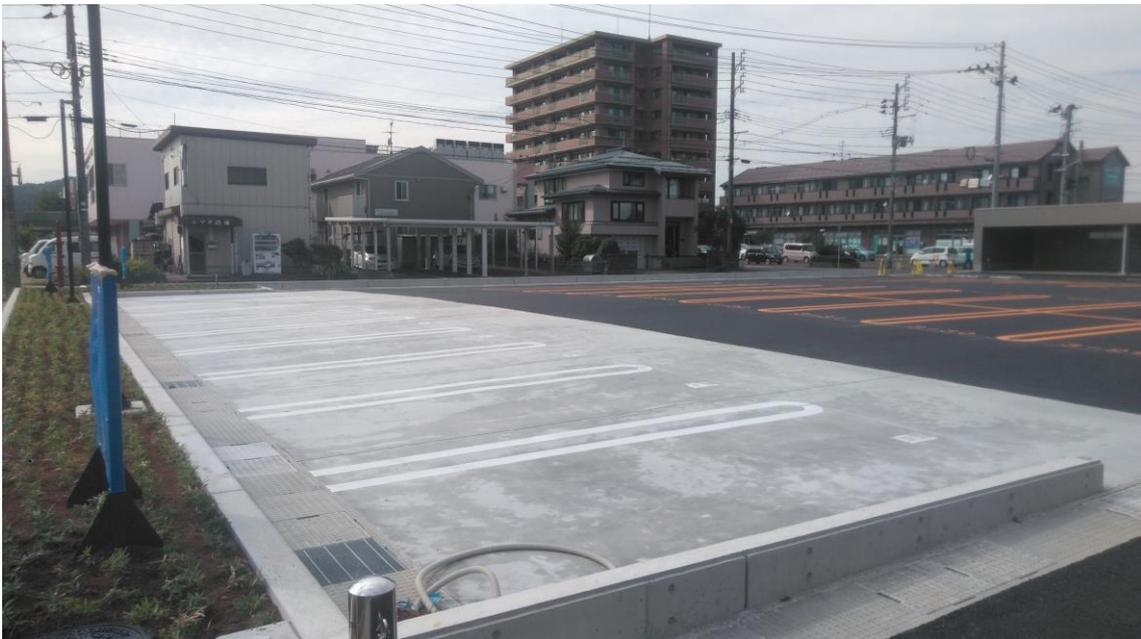
写真 3-2 竣工(西面)

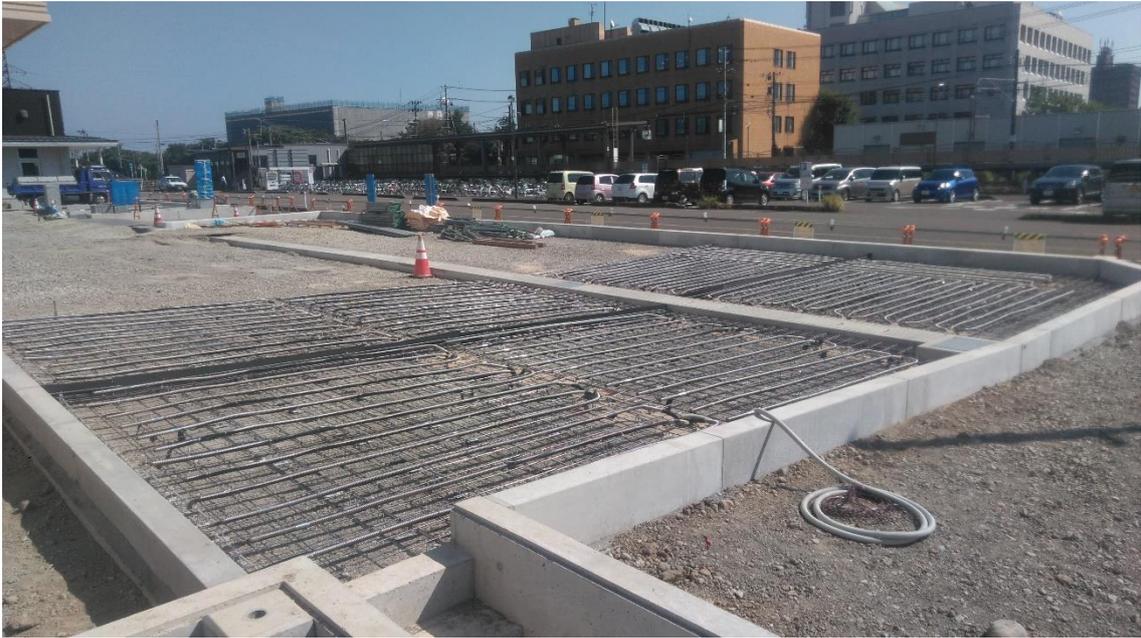
写真 3-3 ヒートパイプ敷設状況(東面)

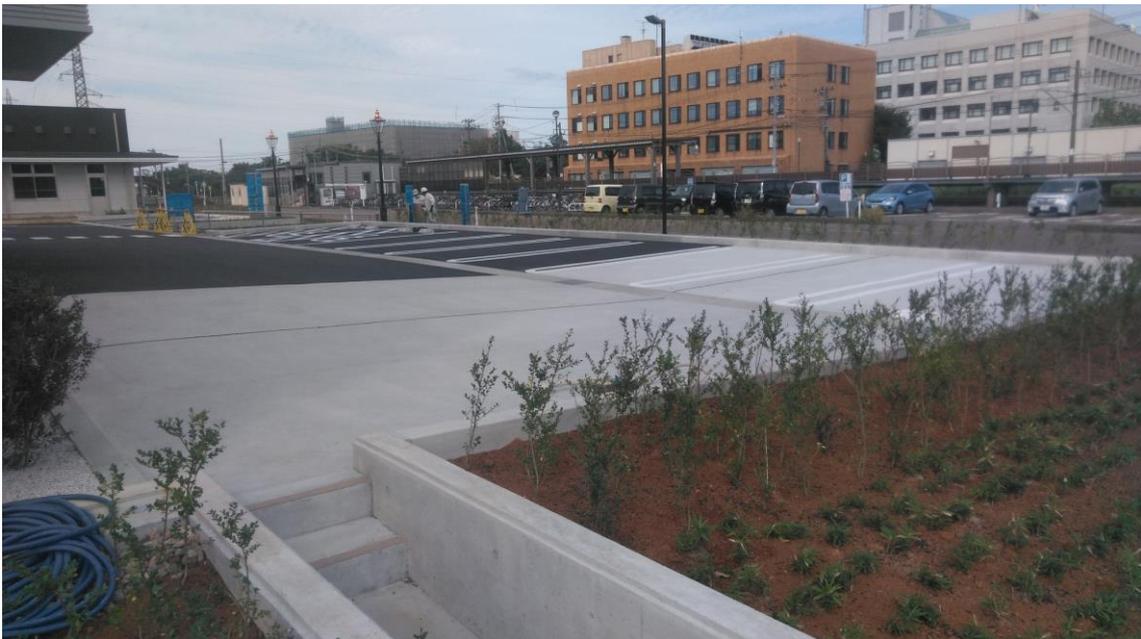
写真 3-4 竣工(東面)

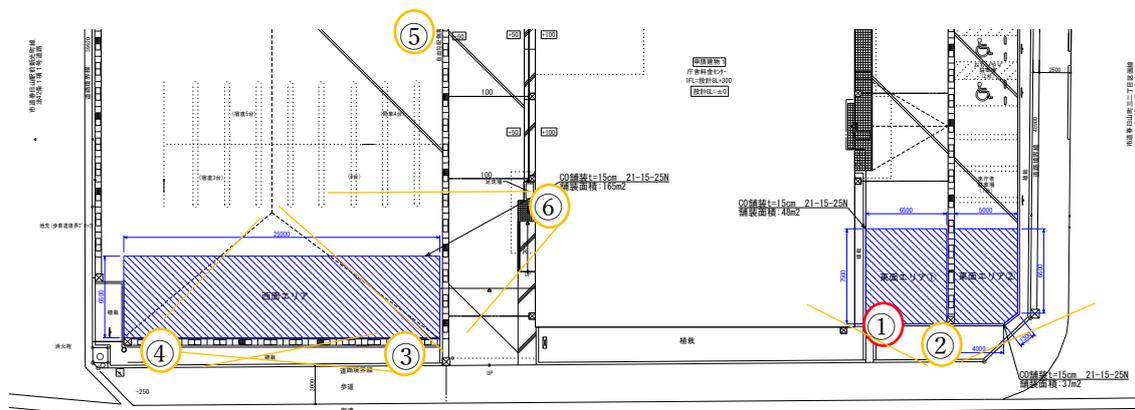
図 4-1 観測機器設置箇所

表 4-1 に示す項目の観測を行った。また、図 4-1 に機器の設置箇所、写真 4-1～写真 4-2 に機器の設置写真を示す。

No.	観測項目	設置機器	備考
①	地中温度	データロガー	敷設ピッチ 300 mm
②	堆雪状況(東面)	タイムラプスカメラ	屋外
③	堆雪状況(西面)	タイムラプスカメラ	屋外
④	堆雪状況(西面)	タイムラプスカメラ	屋外
⑤	堆雪状況(春日謙信交流館)	タイムラプスカメラ	屋外
⑥	堆雪状況(東面)	タイムラプスカメラ	屋内

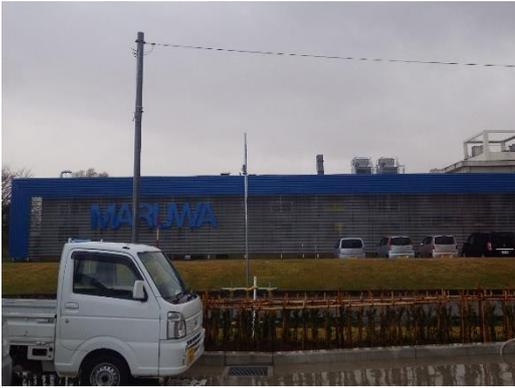
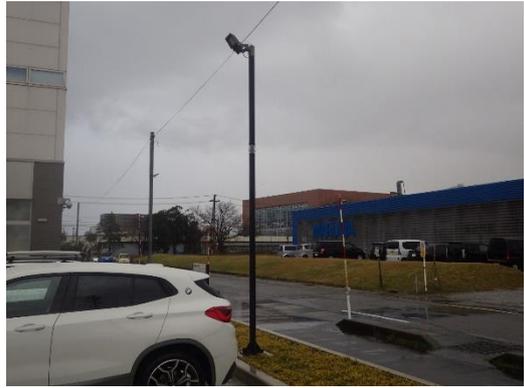
写真 4-1 タイムラプスカメラ設置状況(左：設置個所②、右：設置個所③)

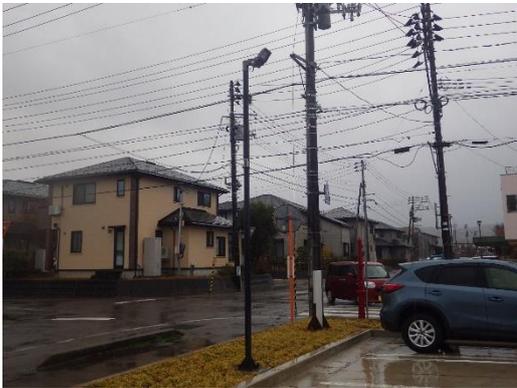
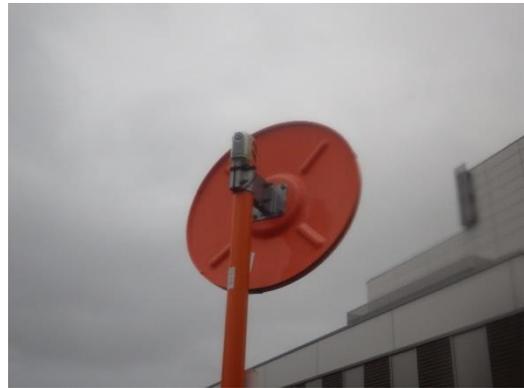
写真 4-2 タイムラプスカメラ設置状況(左：設置個所④、右：設置個所⑤)

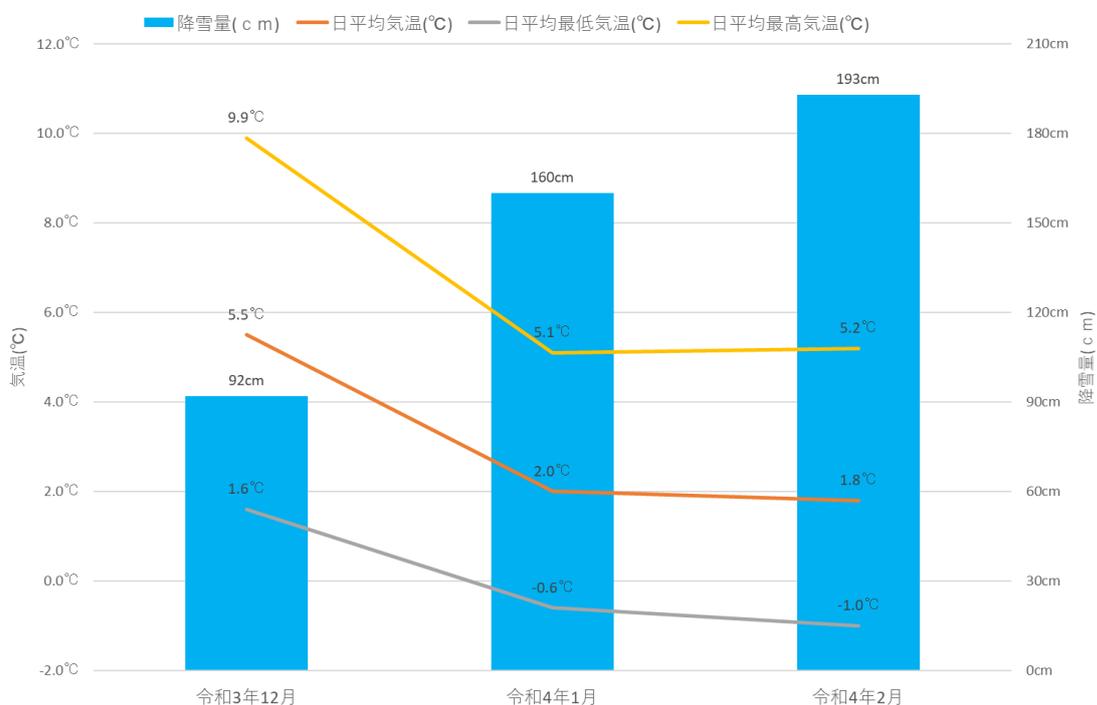
図 5-1 気象条件整理結果

表 5-1 に気象条件の整理結果を示す。なお気象データは、アメダス高田のデータを参照し、整理を行った。

今シーズンの降雪量は12月で92 cm、1月で160 cm、2月で193 cm、観測期間中合計で445cmであった。35年ぶりの大雪であった昨シーズンと比較して134 cm降雪量が少なくなった。

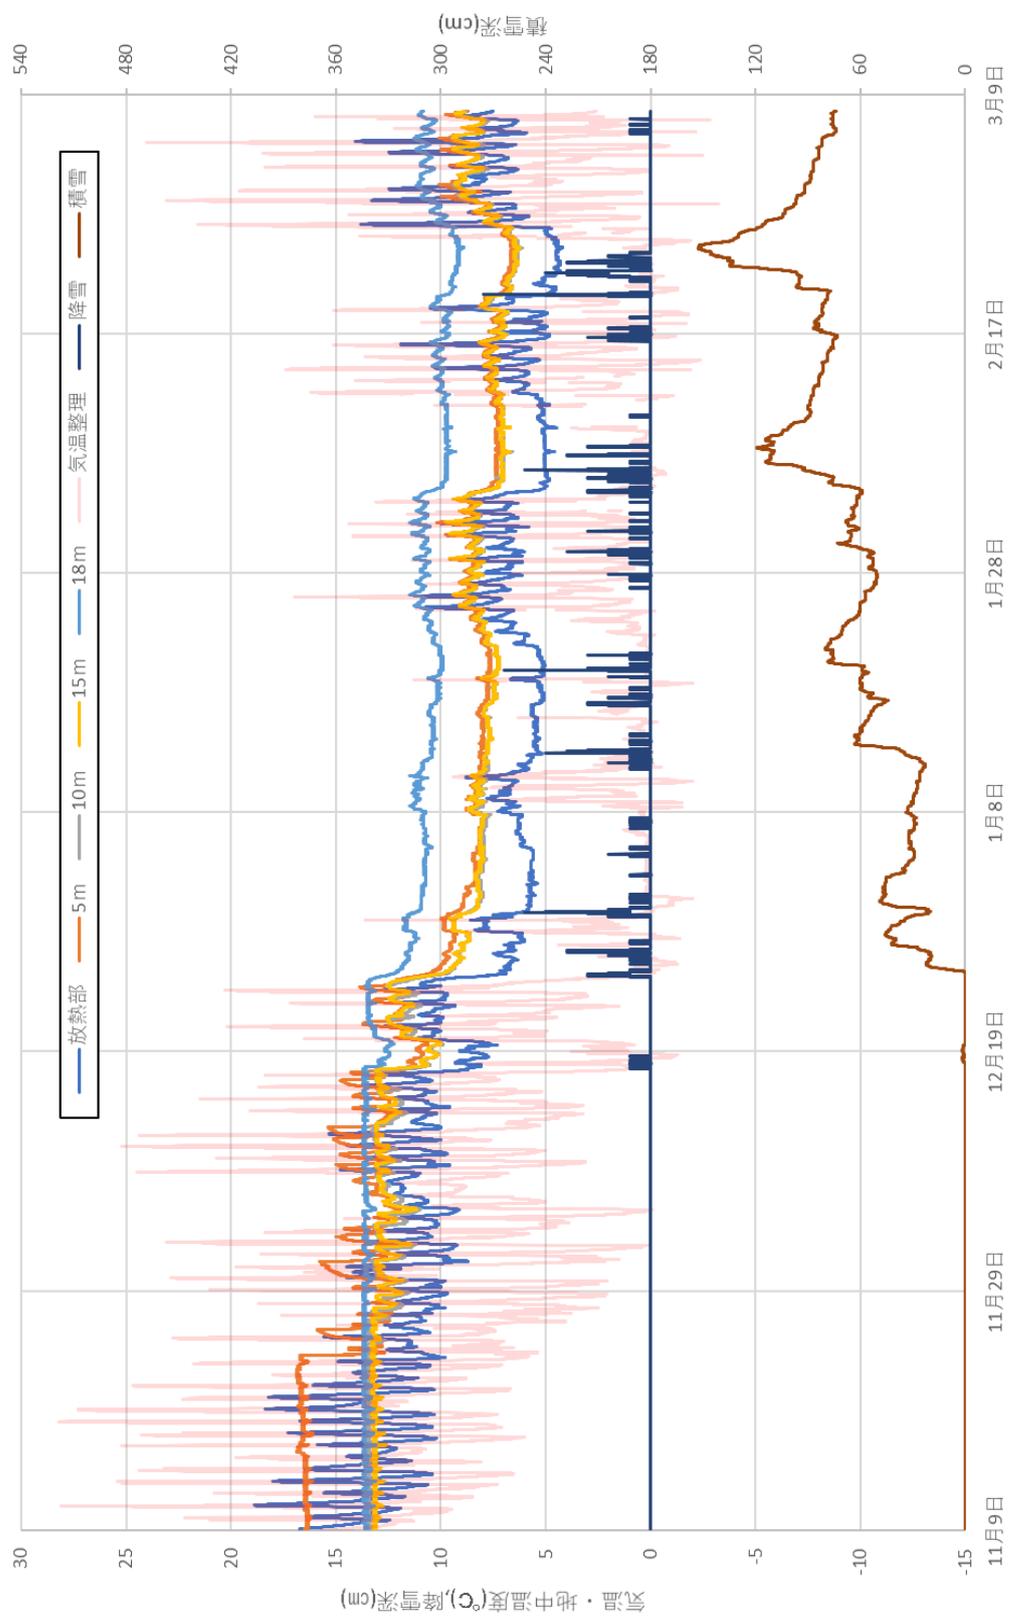
図 5-2 令和 3 年度 東面堆雪場地中温度観測結果

図 5-2 に東面の地中温度観測結果を示す。地中温度、気温及び放熱部温度は本業務観測記録を、時間降雪深及び積雪深はアメダス高田のデータを参照した。

気温は最大 28.2℃、最低 -3.2℃、平均 4.1℃で推移していた。気温が高めに観測された要因としては、温度センサーが直接降雪と触れないようカラーコーン内に設置されているため、日中は熱が籠り、過大に観測されているものと推察される。

採熱部の温度(地中 5~15m)は、降雪が始まる前の期間では気温と連動して 11~13℃で上下していた。一方で、堆雪がある状態では日変動はほとんど見られず、緩やかに低下しており、12/26~12/29、12/30~1/7、1/11~1/21、2/3~2/11、2/20~2/25 の堆雪期間で、12℃から 6℃へ低下した。また、堆雪が無くなると地中温度は回復傾向となったが、観測期間中では、観測開始時の 13℃付近までは回復しなかった。

5m時点は観測開始時点においては他の地点より約 3℃高い 16℃程度で推移しており、気温が低下してきた 11 月中旬より、ヒートパイプが稼働し、10m・15m地点と同様の温度で変動する形となった。また、地中 18m地点は降雪前は他の地点と概ね変わらない温度で推移していたが、堆雪期間中は温度変化量が小さく、他の地点と比較して 2~3℃高い温度で推移していた。

放熱部の温度は、採熱部の温度と同様に、降雪・堆雪の無い期間では、気温と連動して変動していた。堆雪が発生した時は大きな温度変動は無く、緩やかに低下しており、12/26~12/29、12/30~1/7、1/11~1/21、2/20~2/25 の堆雪期間で、それぞれ 11℃~6℃へ、7℃~6℃、7℃~5℃、7℃~5℃、6℃~4℃となっていた。

昨シーズンの観測終了時点で地中温度は 9℃前後であったが、今シーズン開始時点で、昨年 12 月の地中温度と同等の 13℃程度まで回復していた。また、昨シーズンより降雪は少なかったものの、最終的な放熱部の温度は、昨年同様に 4℃程度まで低下していた。

昨シーズンの観測を通して、堆雪場融雪は長期間に亘り、連続して放熱するため、地中温度が逡減する現象が見られ、観測期間の最後では、シーズンイン時の地中温度まで回復していなかった。今シーズンは11月中旬より観測を開始しており、観測開始時点の採熱部地中温度は13～14℃程度であり、春～秋にかけて地中温度を回復することができていることが確認できた。

地中温度が逡減していくため、放熱部の温度も低下することから、シーズン後半に近づくにつれ放熱部温度が低下し、昨シーズンも今シーズンも最終的に4℃代まで温度が低下した。アメダス高田の降雪量(12月～2月)を比較すると昨シーズンは合計579cm、今シーズンは合計445cmと約7.5割の降雪量であった。本施設は堆雪場融雪であるため、放熱部に雪山がある限りヒートパイプは稼働することから、放熱部の温度低下は期間中の降雪量よりも、堆雪時間に起因するものと推察される。このため、今後とも地中温度の低下の傾向を観測する必要がある。

また、地中温度を観測している地点は堆雪場の端部であり、早い段階で堆雪が融けているため、常に雪山の下にある中心部の地中温度はより低下していると考えられる。

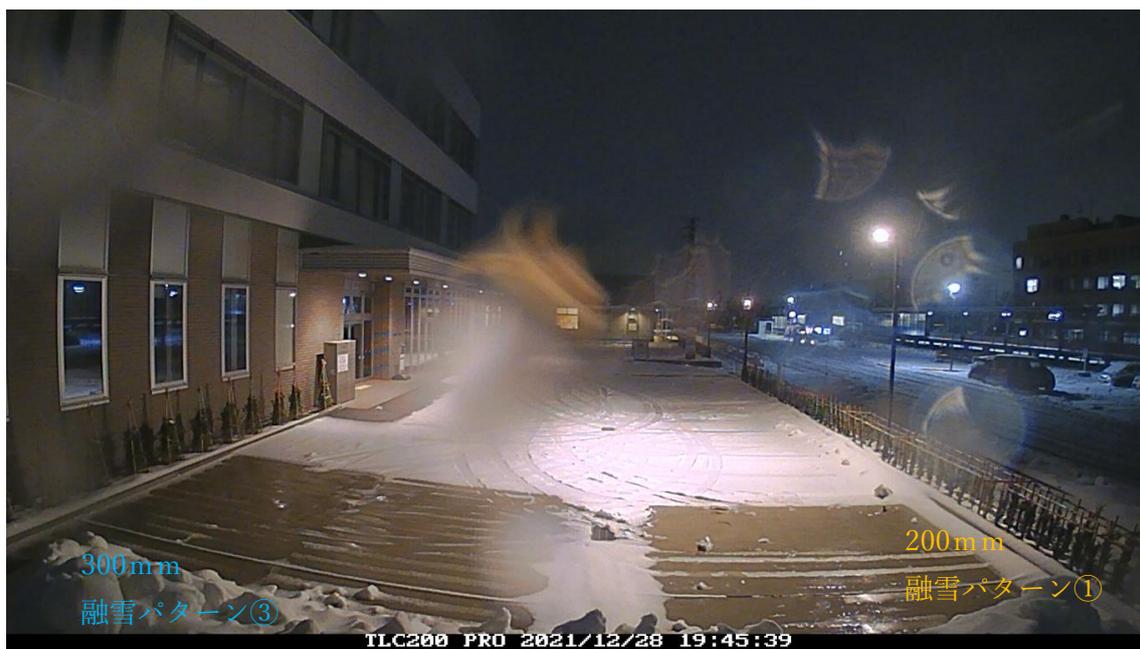
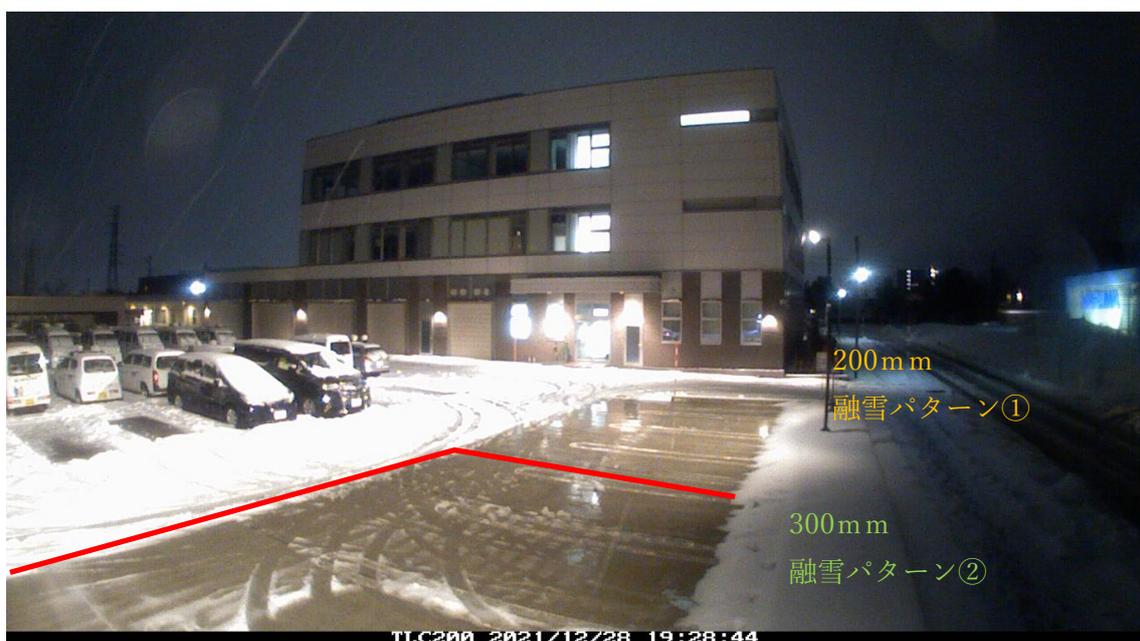
写真 5-1、写真 5-2 に 12 月 28 日・27 日の堆雪場の観測状況を示す。堆雪場として活用していない降雪中には、200mmピッチでヒートパイプを敷設した箇所では融けているのに対して、300mmピッチで敷設した箇所では積雪が残っていることが確認された。融雪能力として不足している訳では無く、問題なくヒートパイプが稼働していたのが確認できた。

写真 5-1 堆雪場融雪状況 12 月 28 日 上：東面 下：西面

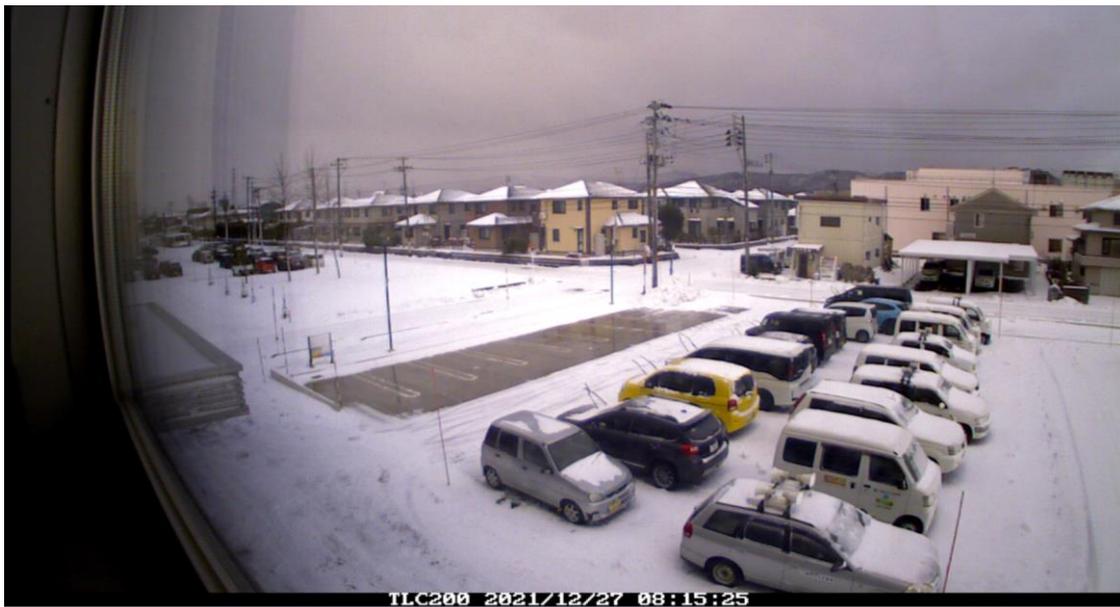
写真 5-2 堆雪場融雪状況 12 月 27 日

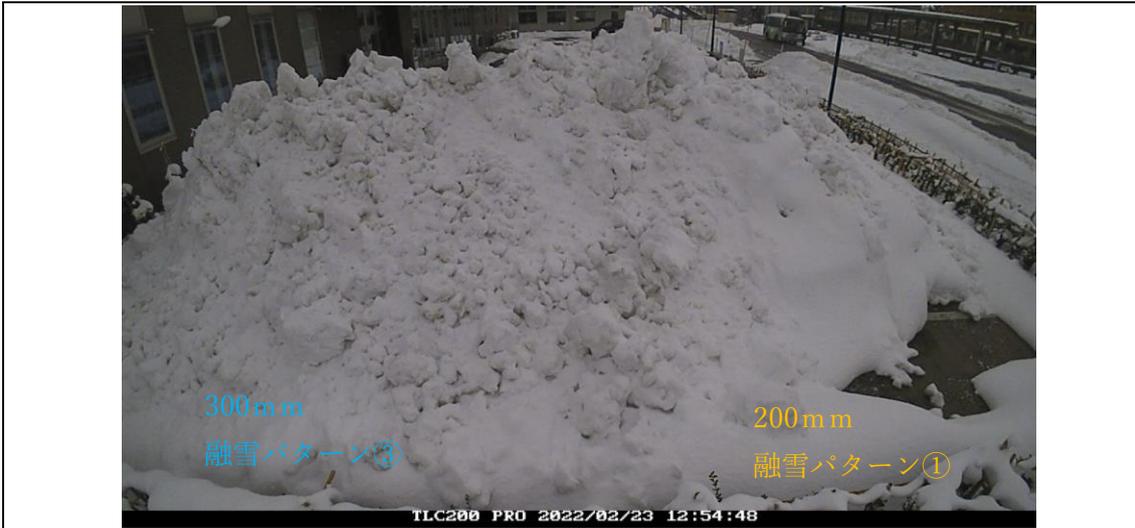
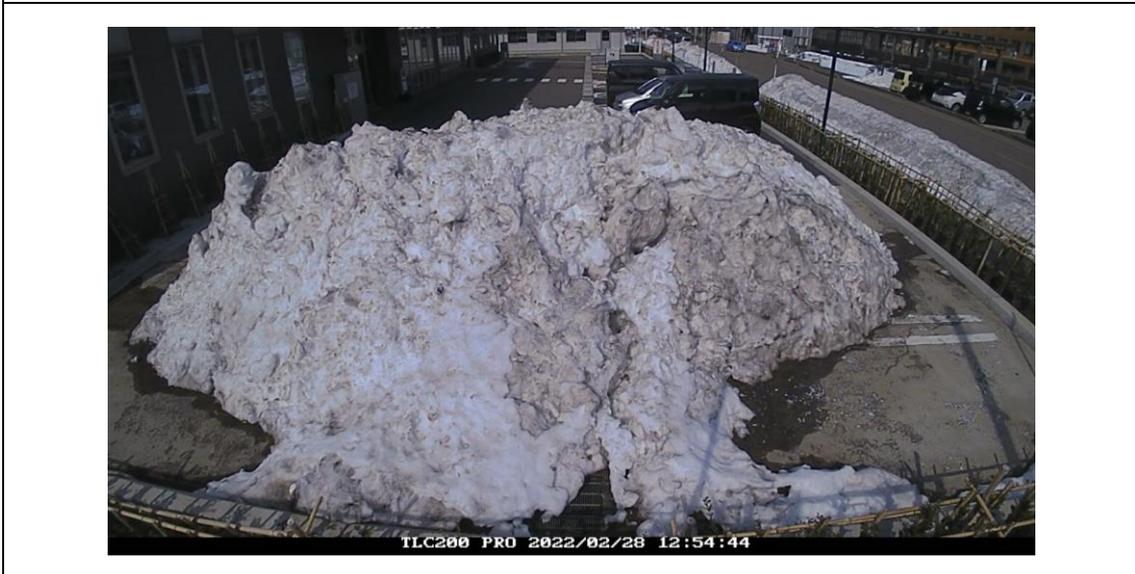
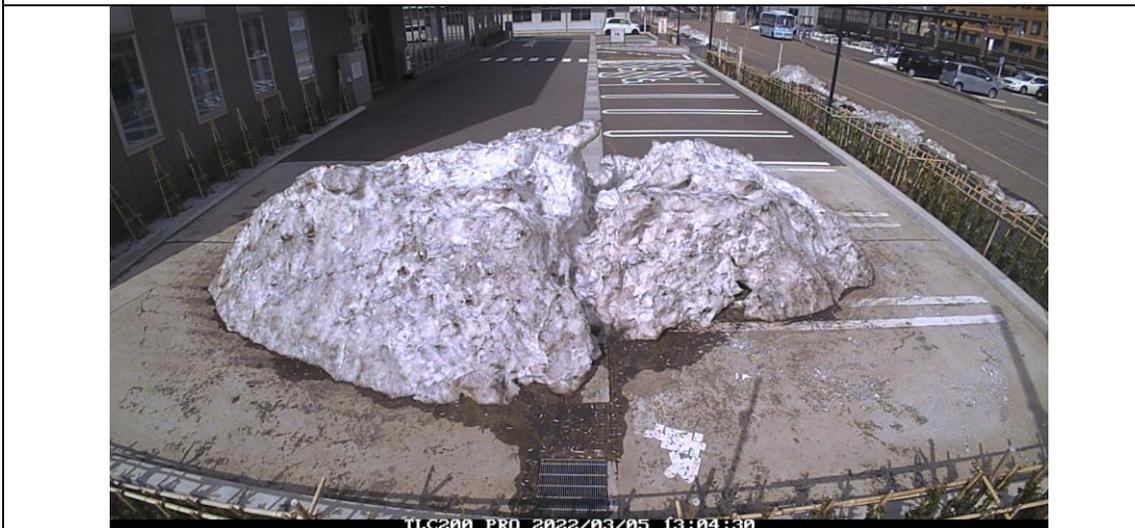
写真 5-3～写真 5-8 に 2 月 23 日から 3 月 5 日までの 5 日ごとの堆雪場融雪状況を示す。2 月 22 日が観測期間中における最後の大きな降雪であり、これ以降に雪山が大きくなることはなかった。雪山の形状は西面・東面共に堆雪場上に大きな雪山が一つ作成されていた。

どのパターンにおいても堆雪の高さに関しては、概ね同様のペースで減少しているのが確認できる。また、西面・東面共に堆雪の少ない周囲から融けている状況が確認された。3 月 12 日の融雪状況を確認すると、西面・東面においても 200 mmピッチで敷設した融雪パターン側が概ね溶けているのに対して、300 mmピッチで敷設した融雪パターン側では融け残っていることが確認できた。300mm ピッチ側は 3 日後の 3 月 15 日に融雪が完了した。

写真 5-3 東面堆雪場融雪状況 撮影箇所②

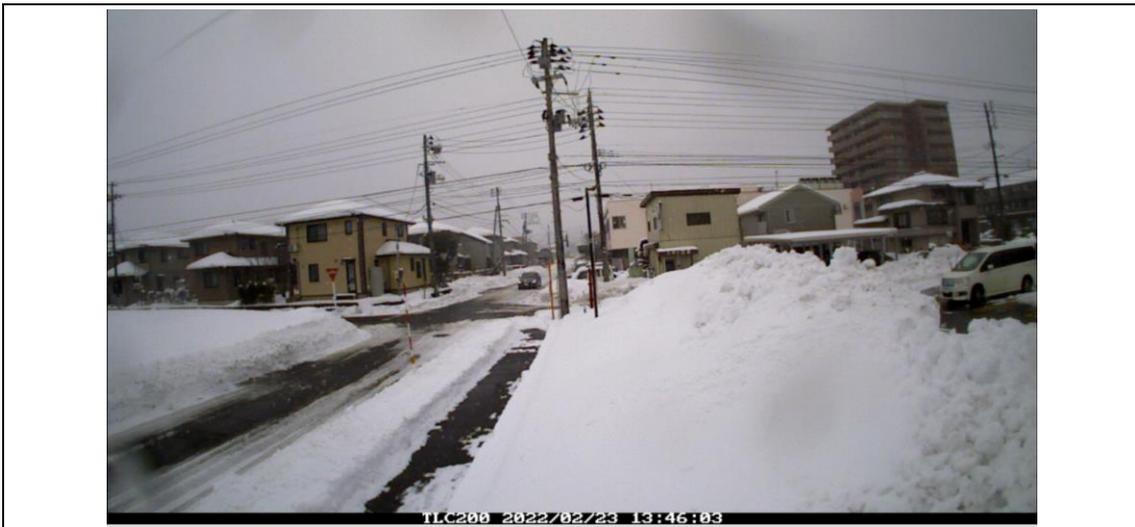
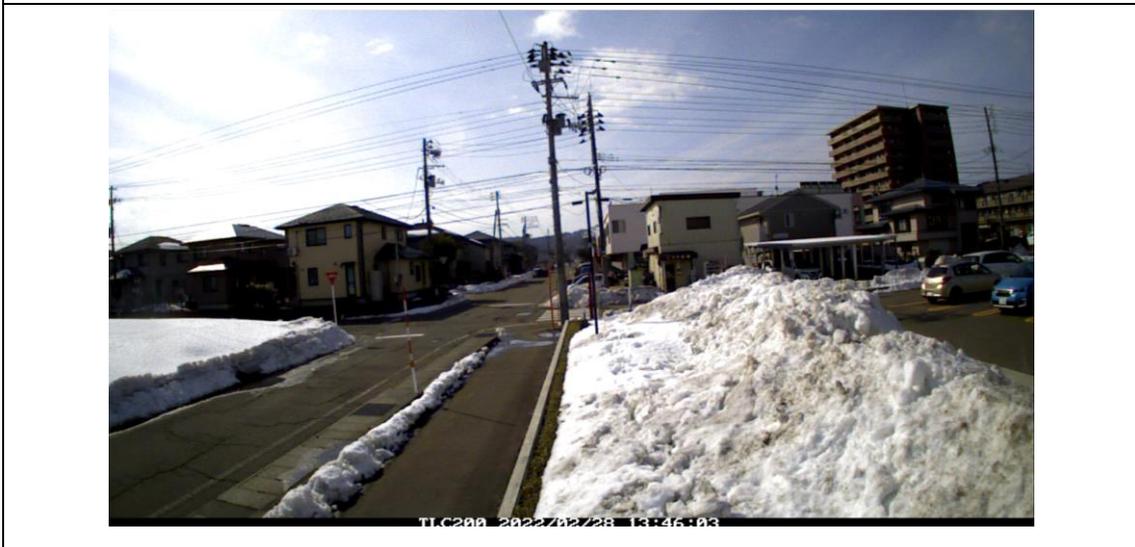
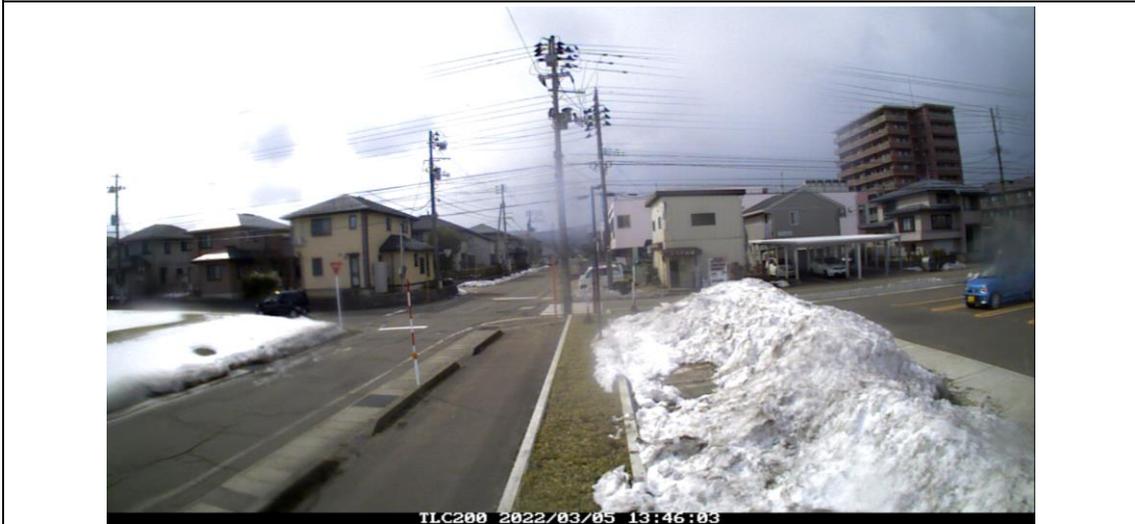
写真 5-4 西面堆雪場融雪状況 撮影箇所③

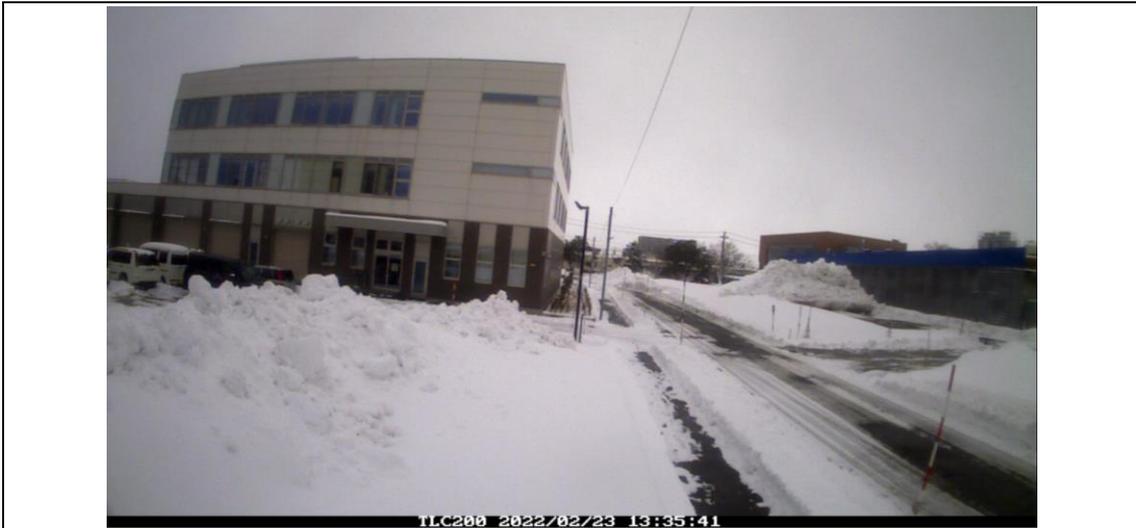
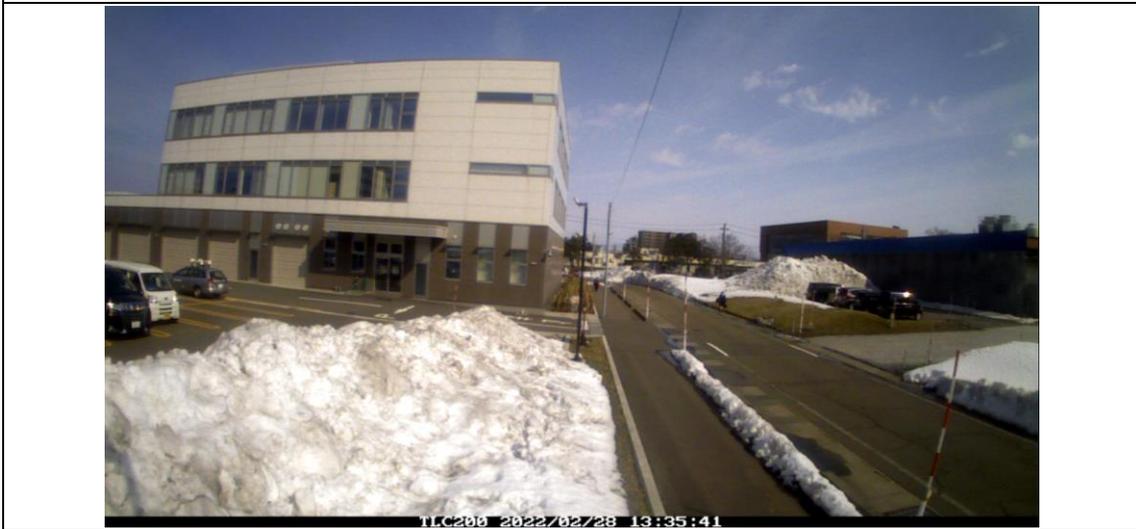
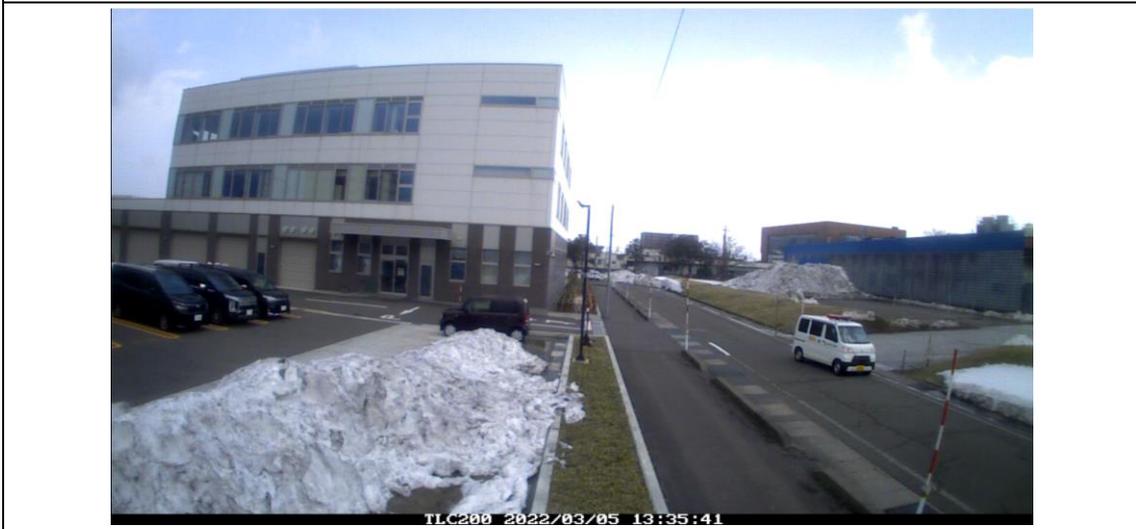
写真 5-5 西面堆雪場融雪状況 撮影箇所④

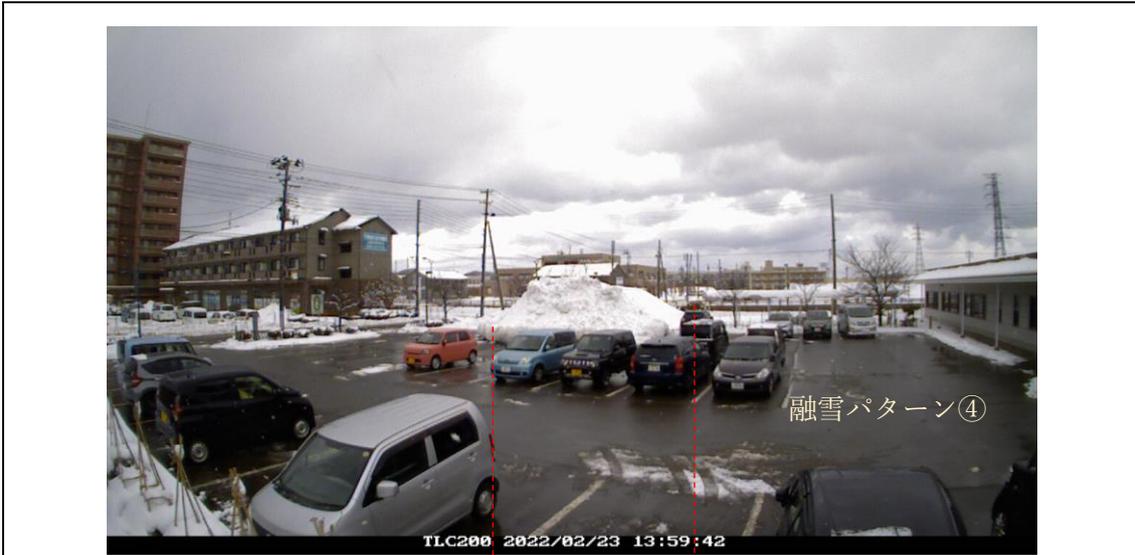
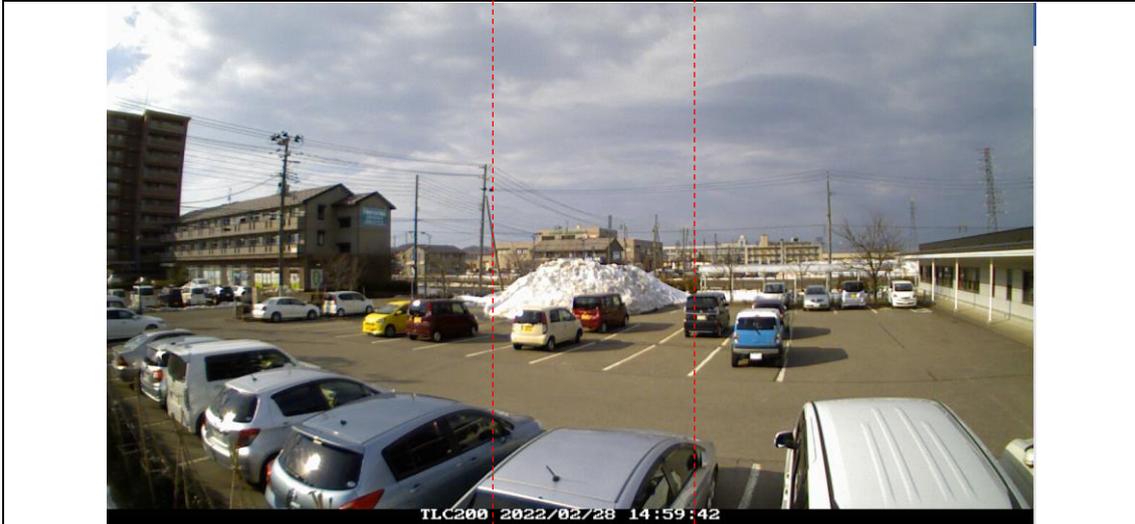
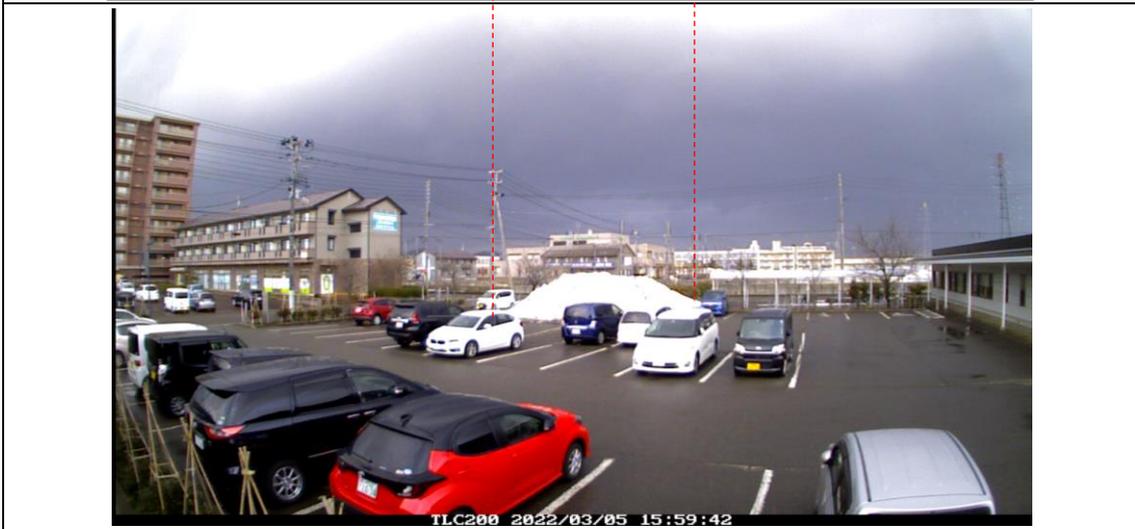
写真 5-6 は融雪設備を導入していない春日謙信交流館の堆雪場の写真である。春日謙信交流館の堆雪場では日付が経過するに連れて、堆雪の高さは小さくなっているが、堆雪の床面の幅は大きく変わっていないことが確認された。一方で、西面・東面の堆雪場では、堆雪の周囲が融けてきており、雪山の底面積が小さくなっていることが確認できた。

3 月 12 日の時点で堆雪場の雪が概ね融けているのに対して、春日謙信交流館には依然として雪山として堆雪していた。

写真 5-6 春日謙信公交流館堆雪状況 撮影箇所⑤

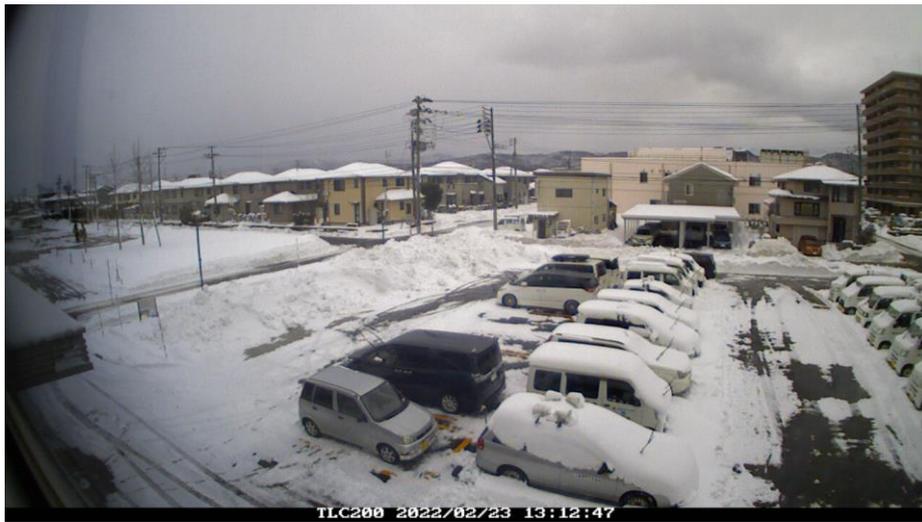
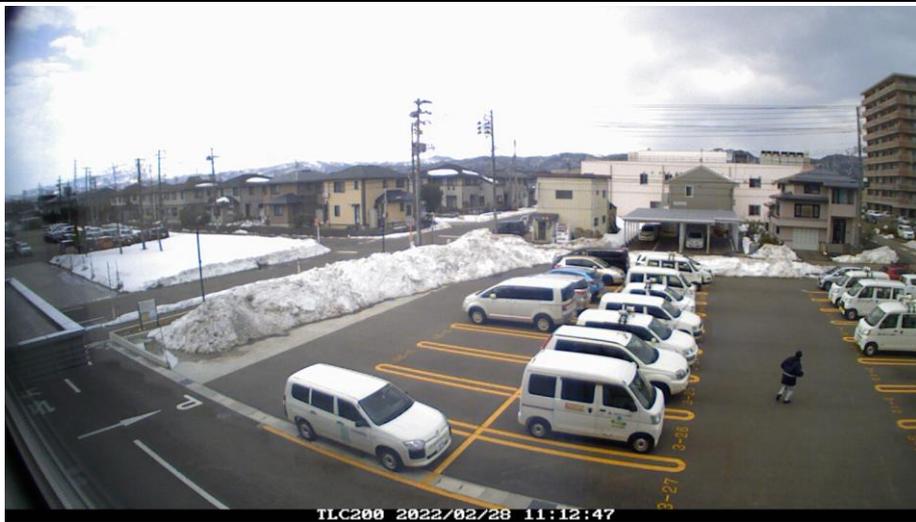
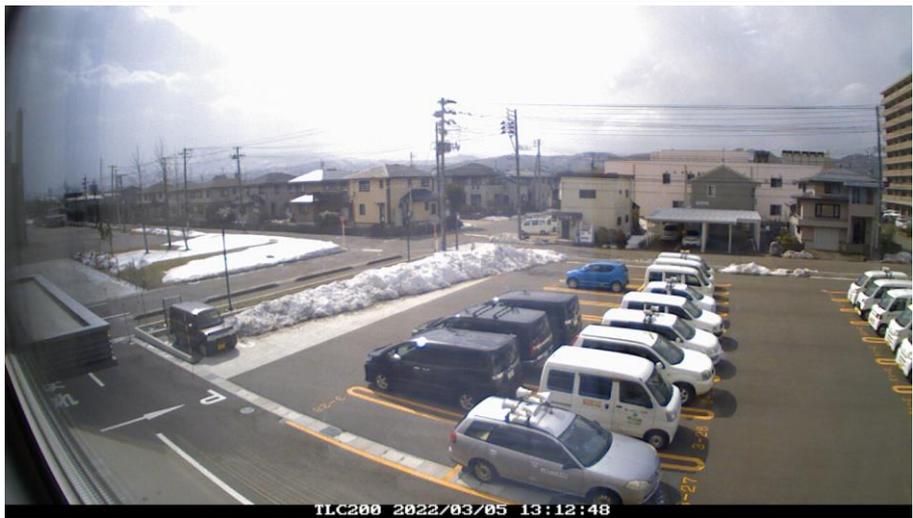
写真 5-7 西面堆雪場融雪状況 撮影箇所⑥

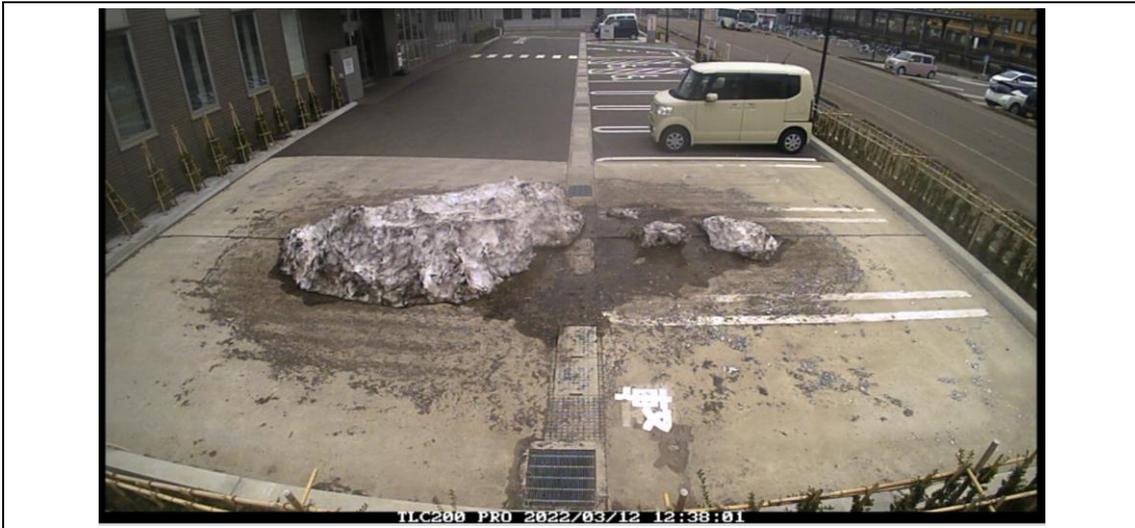
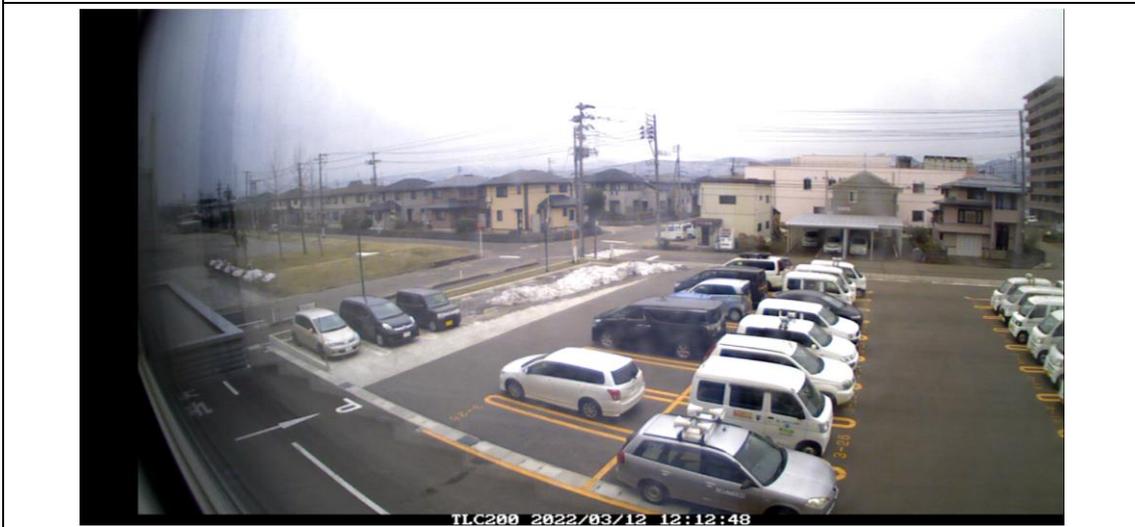
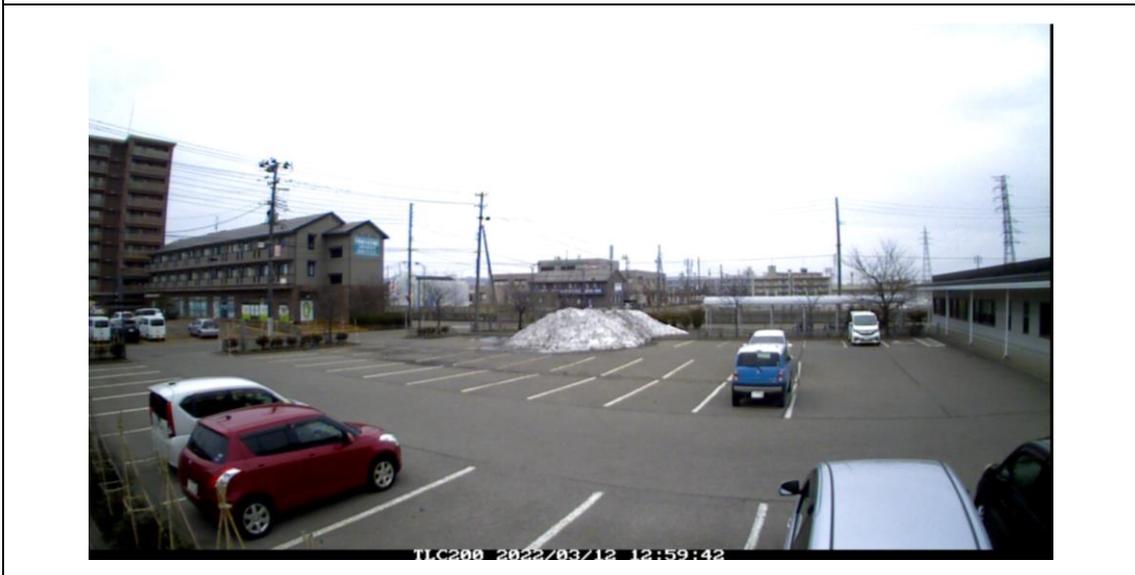
写真 5-8 3月12日時点融雪状況

本年度は堆雪場の降雪が融けきるまでカメラ観測を実施し、東面・西面共に、3月12日時点で200mmピッチで敷設したパターンでは概ね融雪が完了していた。また、300mmピッチで敷設したパターンは3月12日時点では残雪しており、3月15日に融雪が完了した。どちらの観測箇所においても200mmピッチ側が3日早く融けていることが観測できた。

ただし、雪山の形状が同一とは言えず、条件も異なることから、融雪能力の優位性については、雪山をほぼ同条件になるよう作成したうえで比較を行うか、観測を継続して観測回数を重ねてから検討する必要がある。

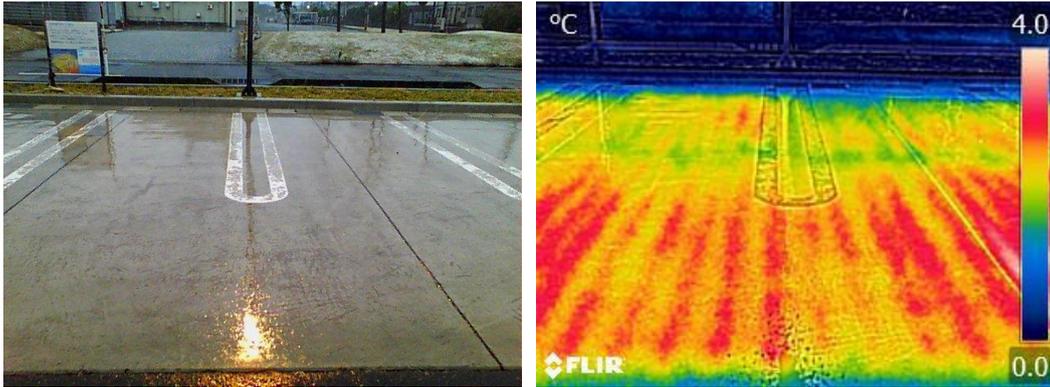
アスファルト舗装部は、温度が 0℃近くまで低下し、青色で表示されているのに対して、堆雪場は黄緑～赤で表示されており、舗装表面温度は 0℃以上に保たれていた。適切にヒートパイプが作動していたことが確認できた。また、300mm ピッチは明確にヒートパイプ間に温度の低い隙間が見られるが、200mm ピッチでは満遍なく放熱されていた。

写真 5-9 西面融雪状況①(敷設ピッチ 200 mm 融雪パターン①)

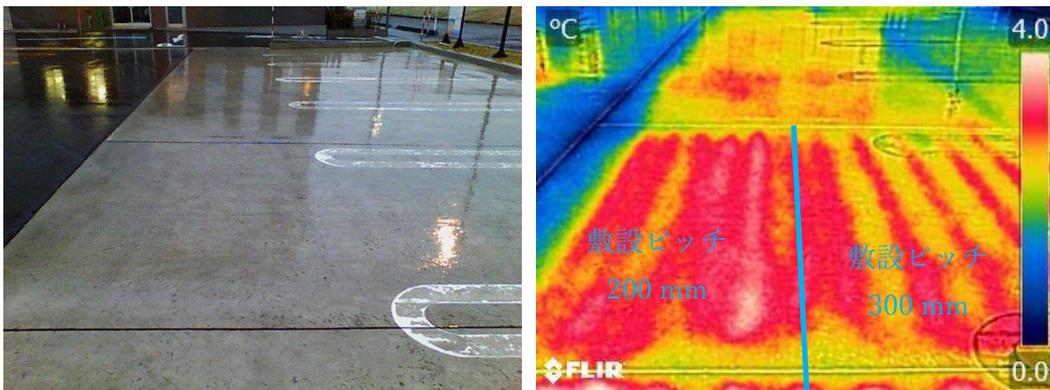
写真 5-10 西面融雪状況②(敷設ピッチ 200-300 mm 融雪パターン③)

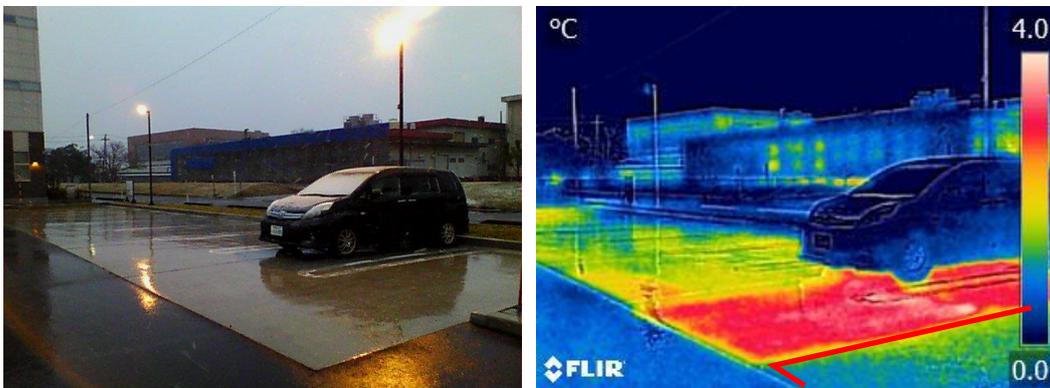
写真 5-11 西面融雪状況③(堆雪部 200mm 融雪パターン①・④)

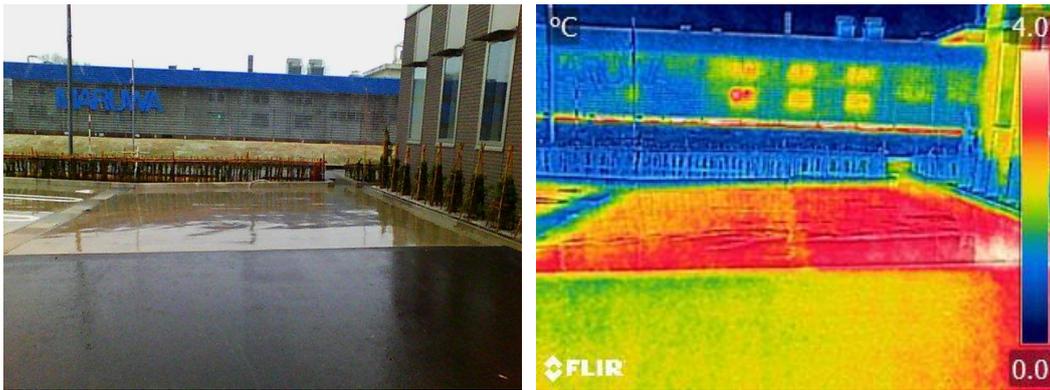
写真 5-12 東面融雪状況①（敷設ピッチ 300 mm 融雪パターン②）

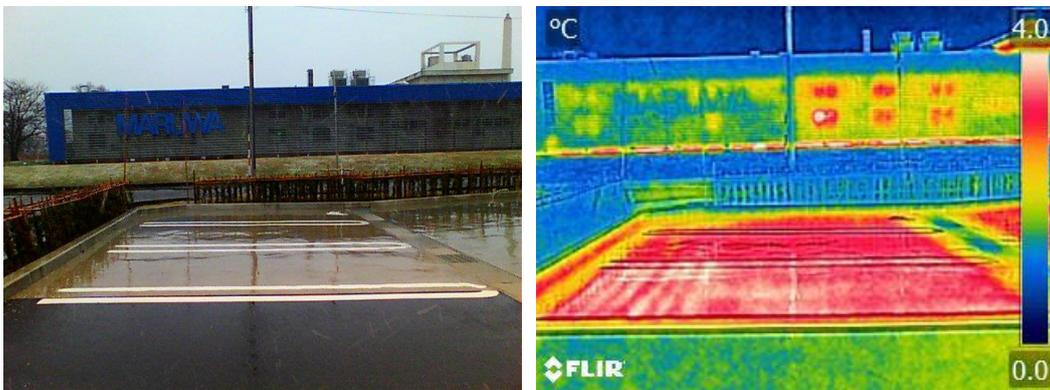
写真 5-13 東面融雪状況②（敷設ピッチ 200 mm 融雪パターン①）
