堆雪場融雪実証・調査業務委託

報 告 書

令和 5 年 3 月

株式会社 興和

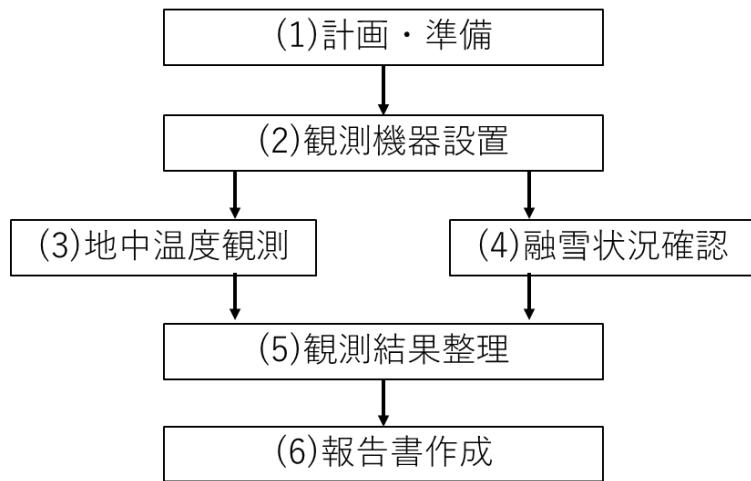
図 2-1 業務フロー図

(1) 計画・準備

業務実施手順や方法等の全体の計画を検討した。

(2) 観測機器設置

ア) 地中温度観測機器の設置

① 地中温度測定のため、ヒートパイプ敷設時に以下の測点に熱電対を設置した。

観測点：地中 5m、10m、15m、18m、気温

観測箇所：西面・東面各 1 箇所

② 热電対からのデータを回収・記録するためにデータロガーを設置した。

イ) 定点カメラの設置

施工完了～観測開始までの期間に、以下の 4 パターンを観測できるよう定点観測カメラを設置した。

○パターン① 「通常の敷設幅でヒートパイプを敷設した堆雪場」

○パターン② 「通常の 1.5 倍の敷設幅でヒートパイプを敷設した堆雪場」

○パターン③ 「中心部分は通常の 1.5 倍、それ以外は通常の敷設幅でヒートパイプを敷設した堆雪場」

○パターン④ 「ヒートパイプを敷設していない堆雪場」

(3) 地中温度観測

設置した観測機器にて、観測期間中の地中温度を観測した。

○観測期間：令和 4 年 11 月 9 日～令和 5 年 2 月 28 日まで

○観測間隔：10 分毎

(4) 融雪状況確認

ア) 定点カメラによる自動観測

設置した定点カメラにより、観測期間中の融雪状況を観測した。

○観測期間：令和4年12月1日～令和5年2月28日まで

○撮影間隔：1回/1時間

イ) サーモグラフィによる表面温度観測

降雪時に適宜、サーモグラフィによる路面温度の観測を行った。

(5) 観測結果整理

観測結果を整理し、グラフ・観測表を作成する。

(6) 報告書作成

上記事項を取りまとめ、報告書の作成を行った。

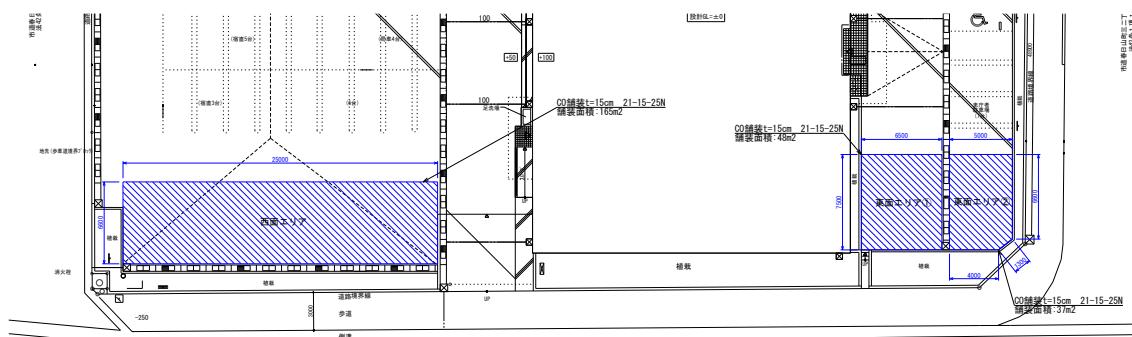
図 3-1 融雪施設配置平面図

上越市ガス水道局舎新築に伴い、駐車場の堆雪場の融雪のために、地中熱ヒートパイプ方式の融雪施設を設置した。この融雪施設は経済的なヒートパイプの配置案を検証する実証試験であり、ヒートパイプを通常幅(200 mm)ピッチで敷設するユニットと 1.5 倍幅(300 mm)にて設置したユニットの 2 種類のパネルが存在する。表 3-1 に融雪施設の概要を、図 3-1 に融雪施設設置平面図、図 3-2 にヒートパイプ割付図、写真 3-1～写真 3-4 に施設の写真を示す。

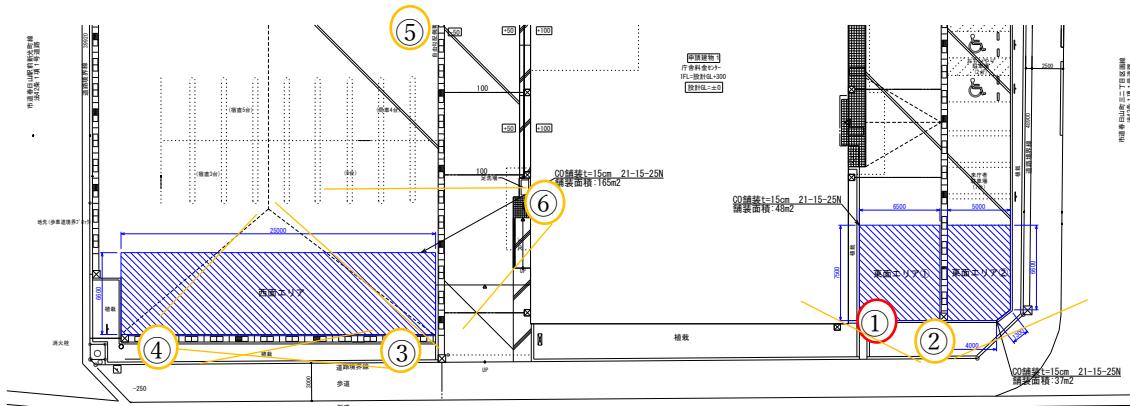
図 4-1 観測機器設置箇所

表 4-1 に示す項目の観測を行った。また、図 4-1 に機器の設置箇所、写真 4-1～写真 4-2 に機器の設置写真を示す。

No.	観測項目	設置機器	備考
①	地中温度	データロガー	敷設ピッチ 300 mm
②	堆雪状況(東面)	タイムラプスカメラ	屋外
③	堆雪状況(西面)	タイムラプスカメラ	屋外
④	堆雪状況(西面)	タイムラプスカメラ	屋外
⑤	堆雪状況(春日謙信交流館)	タイムラプスカメラ	屋外
⑥	堆雪状況(東面)	タイムラプスカメラ	屋内

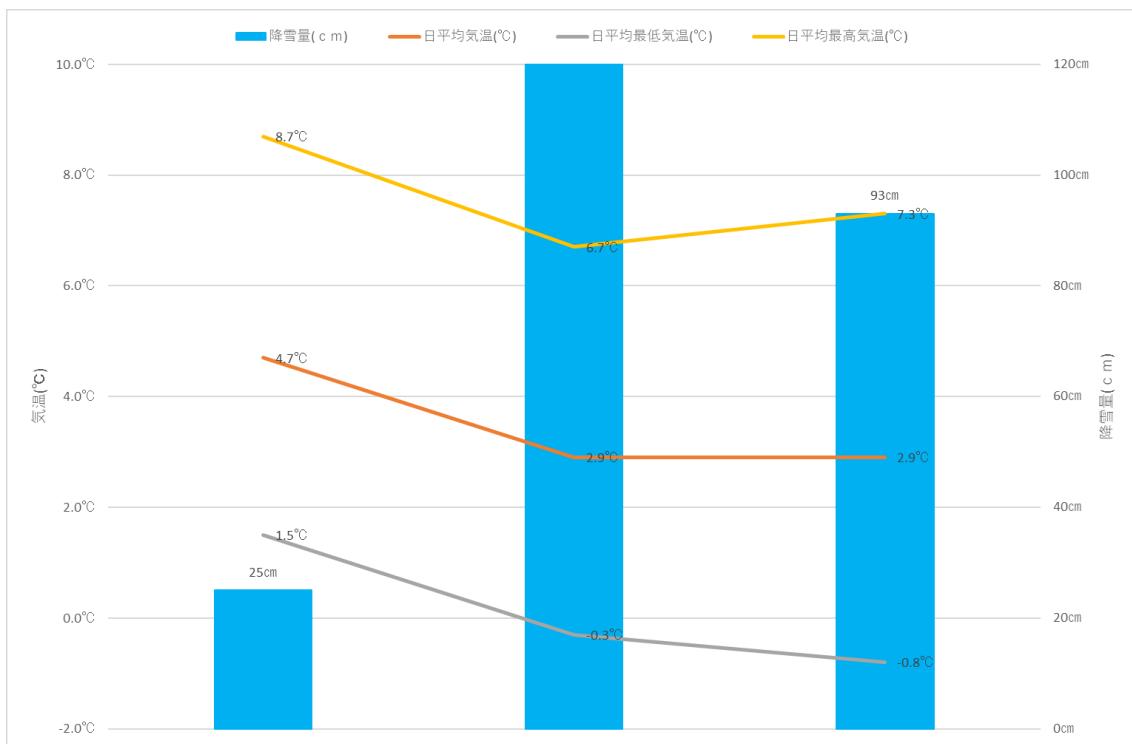
図 5-1 気象条件整理結果

表 5-1 に気象条件の整理結果を示す。なお気象データは、アメダス高田のデータを参照し、整理を行った。

今シーズンの降雪量は 12 月で 25 cm、1 月で 164 cm、2 月で 93 cm、観測期間中合計で 282cm であった。昨シーズンと比較して 163 cm 降雪量が少なくなった。

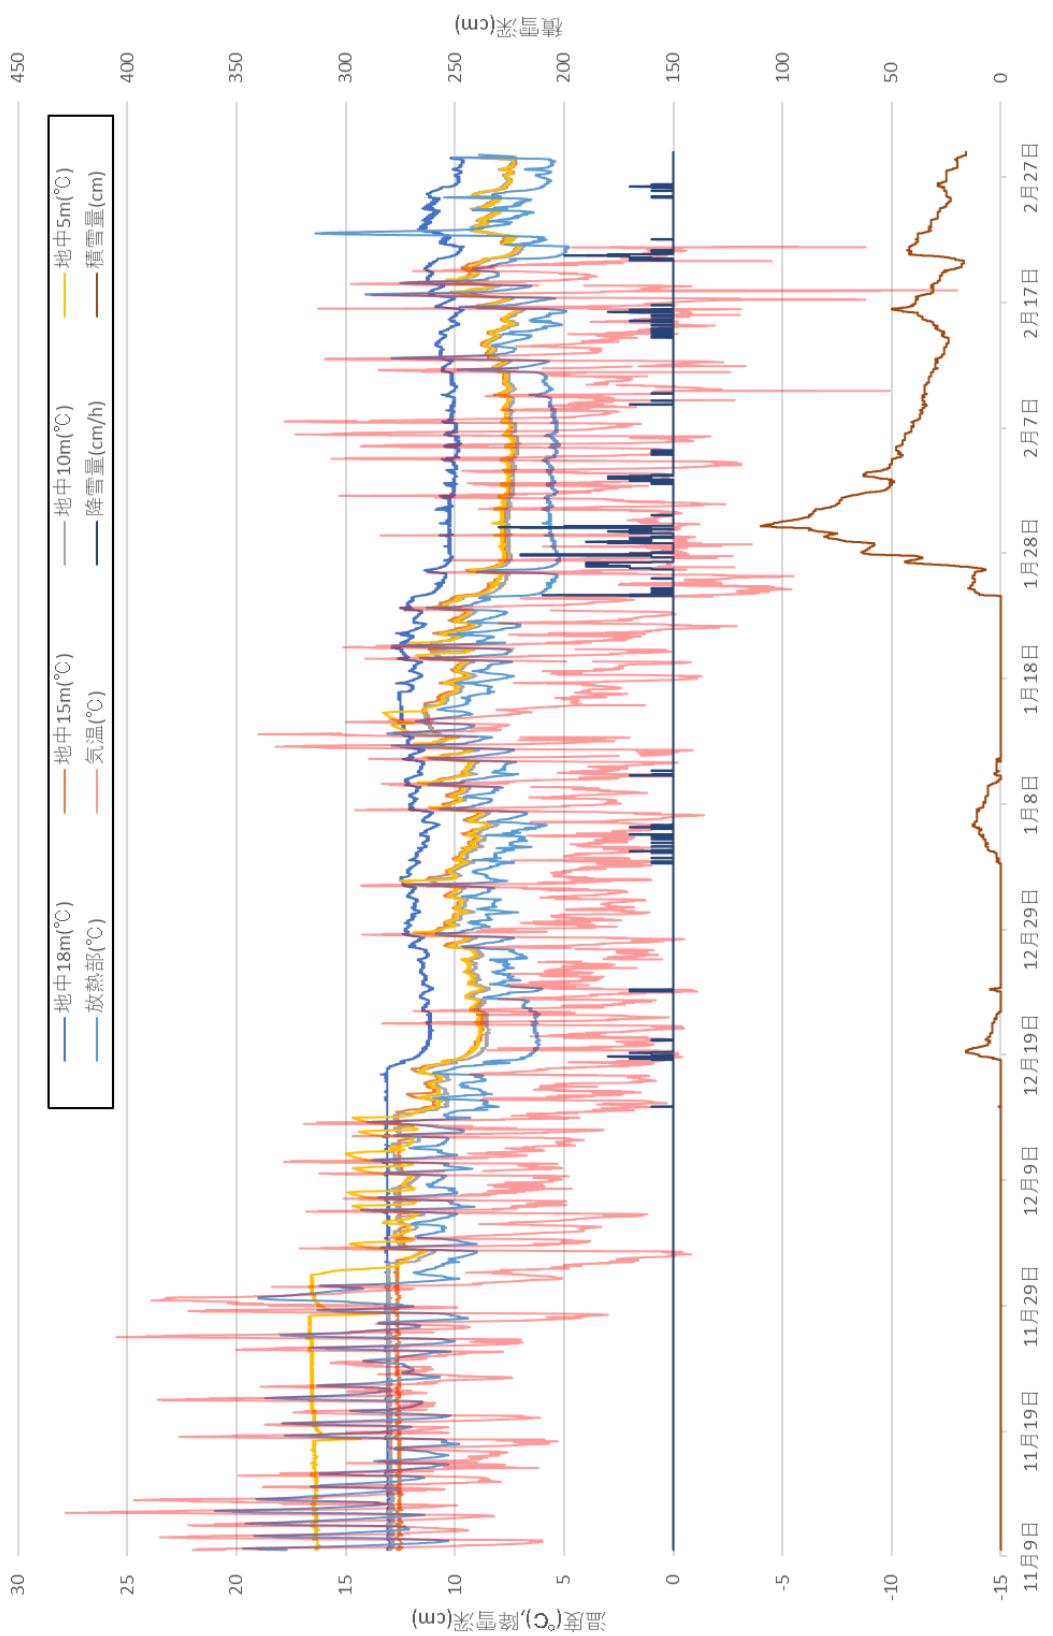
図 5-2 令和 4 年度 東面堆雪場地中温度観測結果

図 5-2 に東面の地中温度観測結果を示す。地中温度、気温及び放熱部温度は本業務観測記録を、時間降雪深及び積雪深はアメダス高田のデータを参照した。

気温は最大 27.8°C、最低 -13°C、平均 6.0°C で推移していた。極端に気温が高いあるいは低い要因として、直射日光及び風の影響で過大に観測されているものと推察される。

採熱部の温度は、ヒートパイプが稼働を始める 12月初週頃まで、ほぼ一定で推移しており、地中 5m 地点の温度は 16°C 程度、地中 10~18m 地点は 13°C 程度であった。以降気温が低下し始めると、気温と連動して 7~11°C の範疇にて上下していた。堆雪がある状態では日変動はほとんど見られず、緩やかに低下しており、1/28~2/10 の堆雪期間で、12°C から 6°C へ低下した。また、堆雪が無くなると地中温度は回復傾向となつたが、観測期間中では、観測開始時の 13°C 付近までは回復しなかつた。

5m 時点は観測開始時点においては他の地点より約 3°C 高い 16°C 程度で推移しており、気温が低下してきた 11 月中旬より、ヒートパイプが稼働し、10m・15m 地点と同様の温度で変動する形となつた。また、地中 18m 地点は降雪前は他の地点と概ね変わらない温度で推移していたが、堆雪期間中は温度変化量が小さく、他の地点と比較して 2~3°C 高い温度で推移していた。

放熱部の温度は、採熱部の温度と同様に、降雪・堆雪の無い期間では、気温と連動して変動していた。連続した堆雪期間ではほぼ横ばいで温度変化していた。堆雪期間の放熱部温度は 6~8°C 程度であった。

昨シーズンの観測終了時点で地中温度は 9°C 前後であったが、今シーズン開始時点で、昨年 12 月の地中温度と同等の 13°C 程度まで回復していた。

また、本年度は連続した堆雪期間が少なく、堆雪中に放熱部温度が 5°C を下回ることは無かつた。

一昨年、昨年の観測において、堆雪場融雪は長期間に亘り、連続して放熱するため、地中温度が漸減する現象が見られ、2月末時点では、観測開始当初の13°C程度まで地中温度まで回復していなかった。

本年度の観測業務開始時点の採熱部地中温度は13°C程度であり、春～秋にかけて地中温度を回復することができていることが確認できた。

地中温度が漸減していくため、放熱部の温度も低下することから、シーズン後半に近づくにつれ放熱部温度が低下し、昨シーズンは最終的に4°C台まで温度が低下した。今シーズンは放熱部の温度を5°C以上に保ち続けていた。

本施設は堆雪場融雪であるため、放熱部に雪山がある限りヒートパイプは稼働することから、放熱部の温度低下は期間中の降雪量よりも、堆雪時間に起因するものと推察される。アメダス高田の降雪量(12月～2月)を比較すると一昨年は合計579cm、昨年は合計445cmに対して今年は282cmと降雪量が少なかった。今年度は降雪量も少なく、堆雪期間が短くなつたため、例年と比較して温度が保たれる結果となつたと推察される。

また、地中温度を観測している地点は堆雪場の端部であり、早い段階で堆雪が融けているため、常に雪山の下にある中心部の地中温度はより低下していると考えられる。

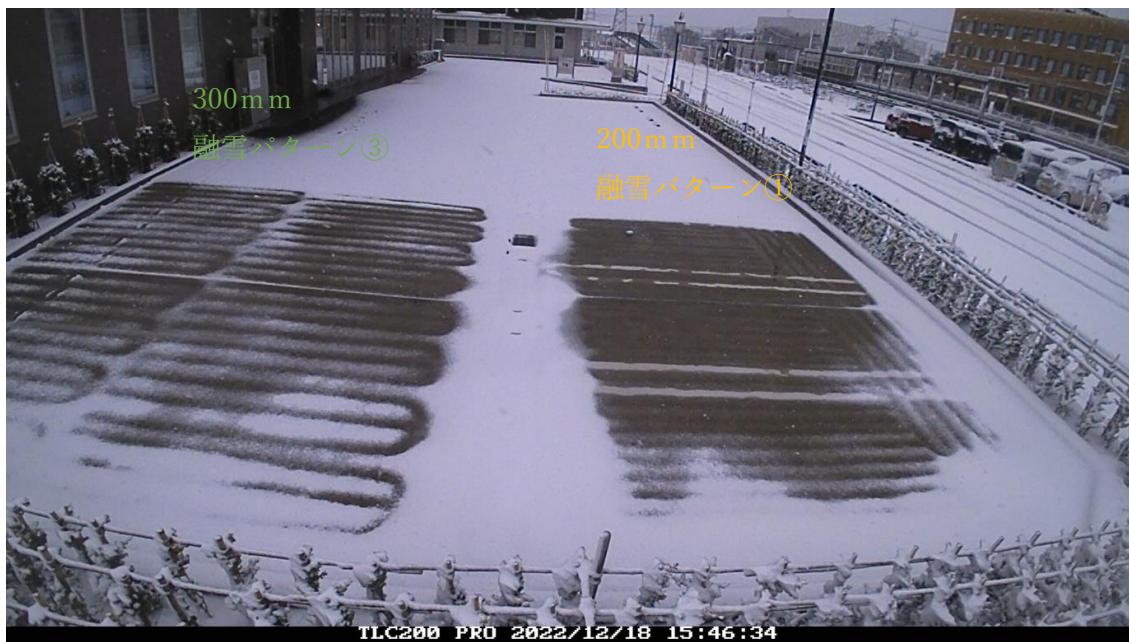
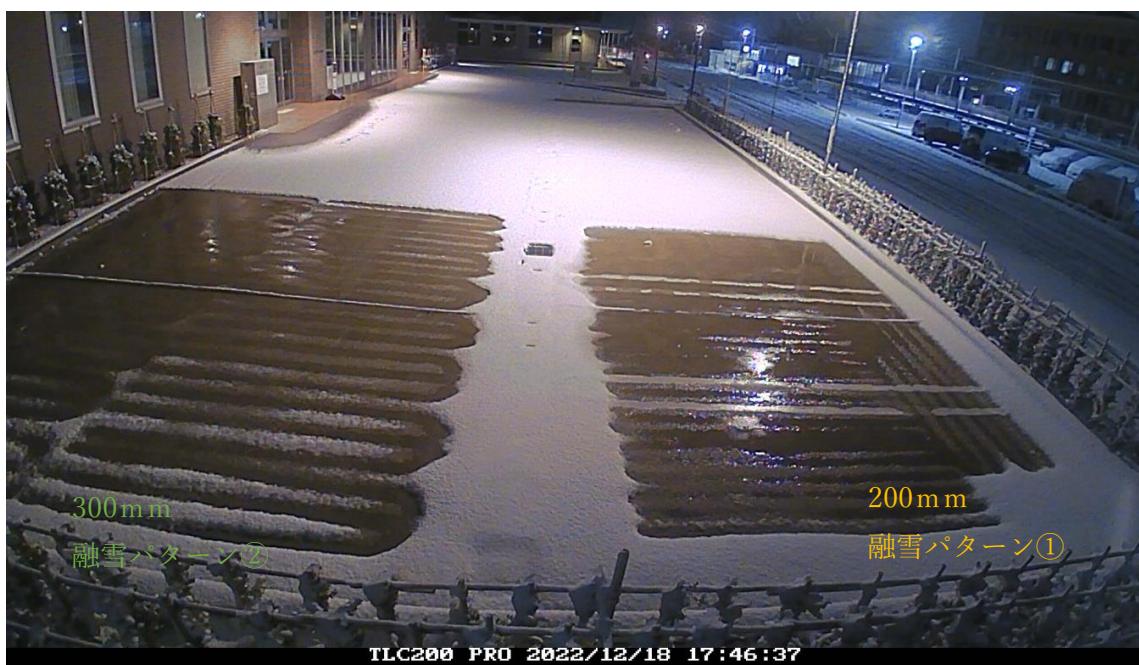
写真 5-1 東面堆雪場融雪状況 12 月 18 日 上：15 時 下：17 時

写真 5-1、写真 5-2 に 12 月 18 日の堆雪場として活用されていない時の観測状況を示す。200mm ピッチ・300 mm ピッチで敷設したヒートパイプでは、融け具合に時間差があるものの、適切に融雪されていたことが確認された。

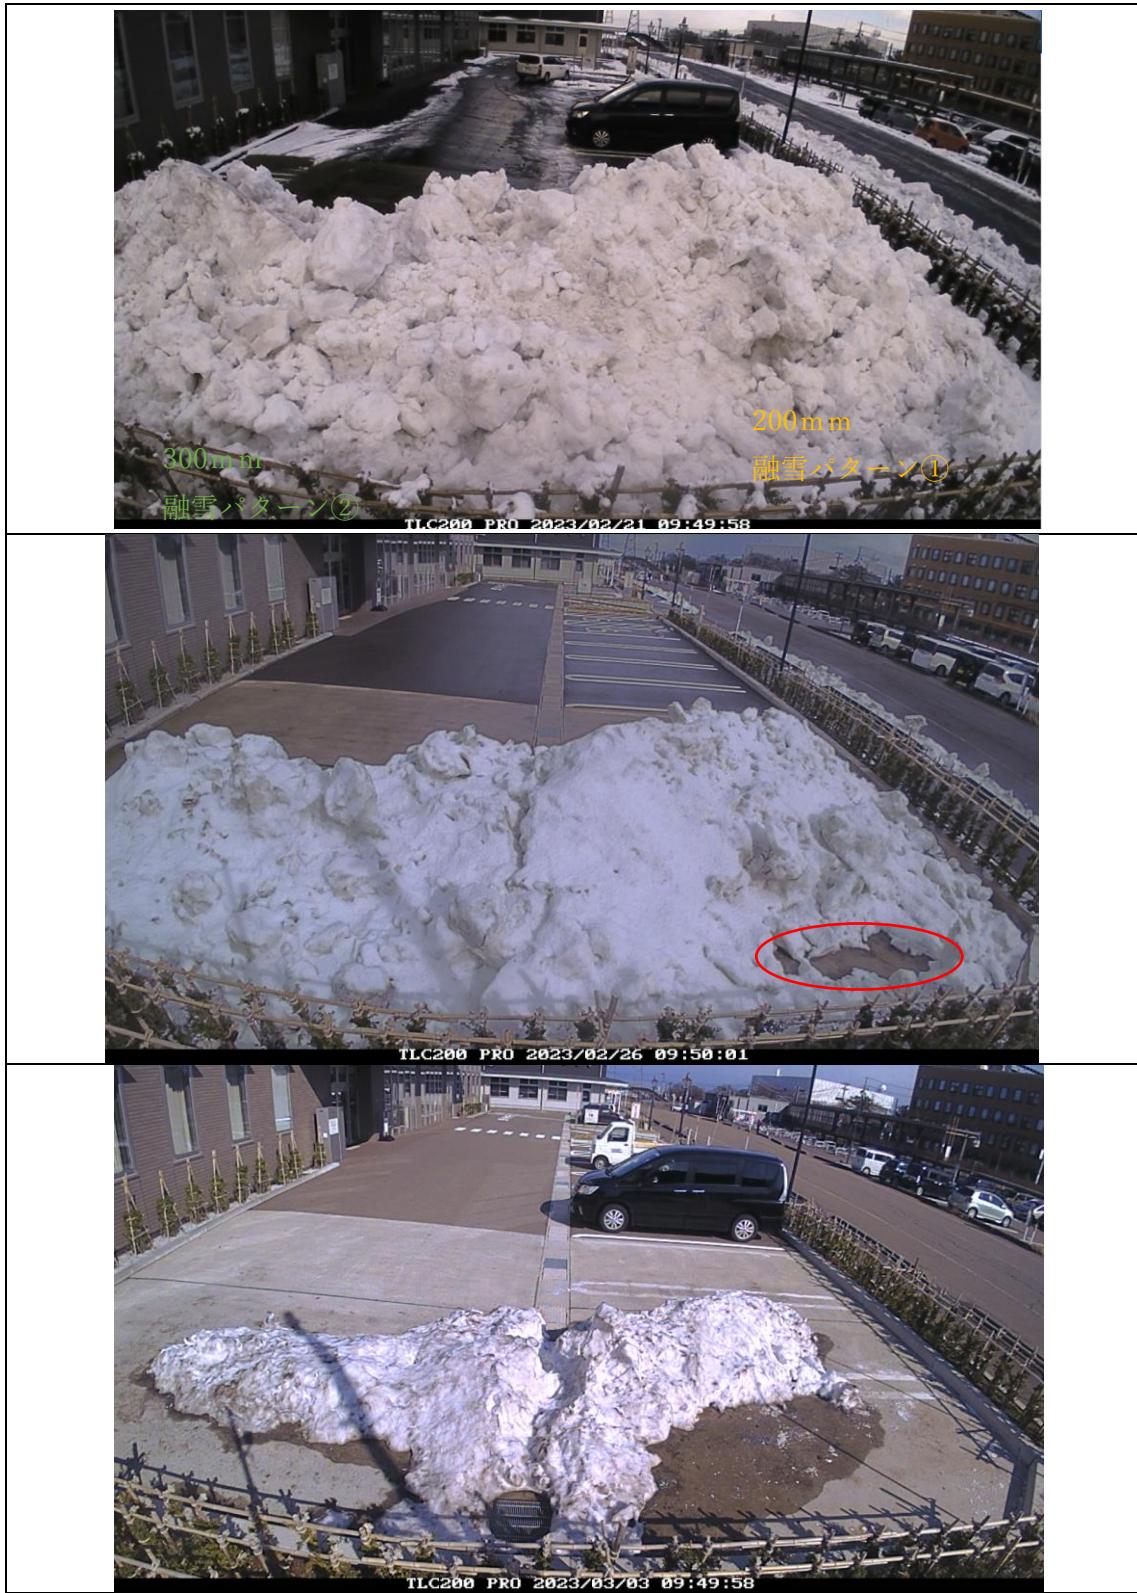
写真 5-3 東面堆雪場融雪状況 撮影箇所②

写真 5-3～写真 5-6 に堆雪場融雪状況を示す。東面については令和 5 年 2 月 21 日～3 月 3 日、西面・堆雪場については令和 5 年 1 月 30 日～2 月 10 日の融雪状況を示す。

東面の融雪状況を確認すると、概ね変わらない速度で上部から融雪されていることが観測できた。200 mmピッチで敷設したユニット側では、堆雪の少ない部分から融雪が完了している部分が確認できた。

本年度は観測期間中に排雪が実施されており、最後まで融雪状況が比較することはできなかつた。しかしながら、昨年同様、200mmピッチで敷設したヒートパイプユニット側が若干早く融雪している傾向が見て取れる観測結果となつた。

ただし、雪山の形状が同一とは言えず、条件も異なることから、融雪能力の優位性については、雪山をほぼ同条件になるよう作成したうえで比較を行うか、観測を継続して観測回数を重ねてから検討する必要がある。

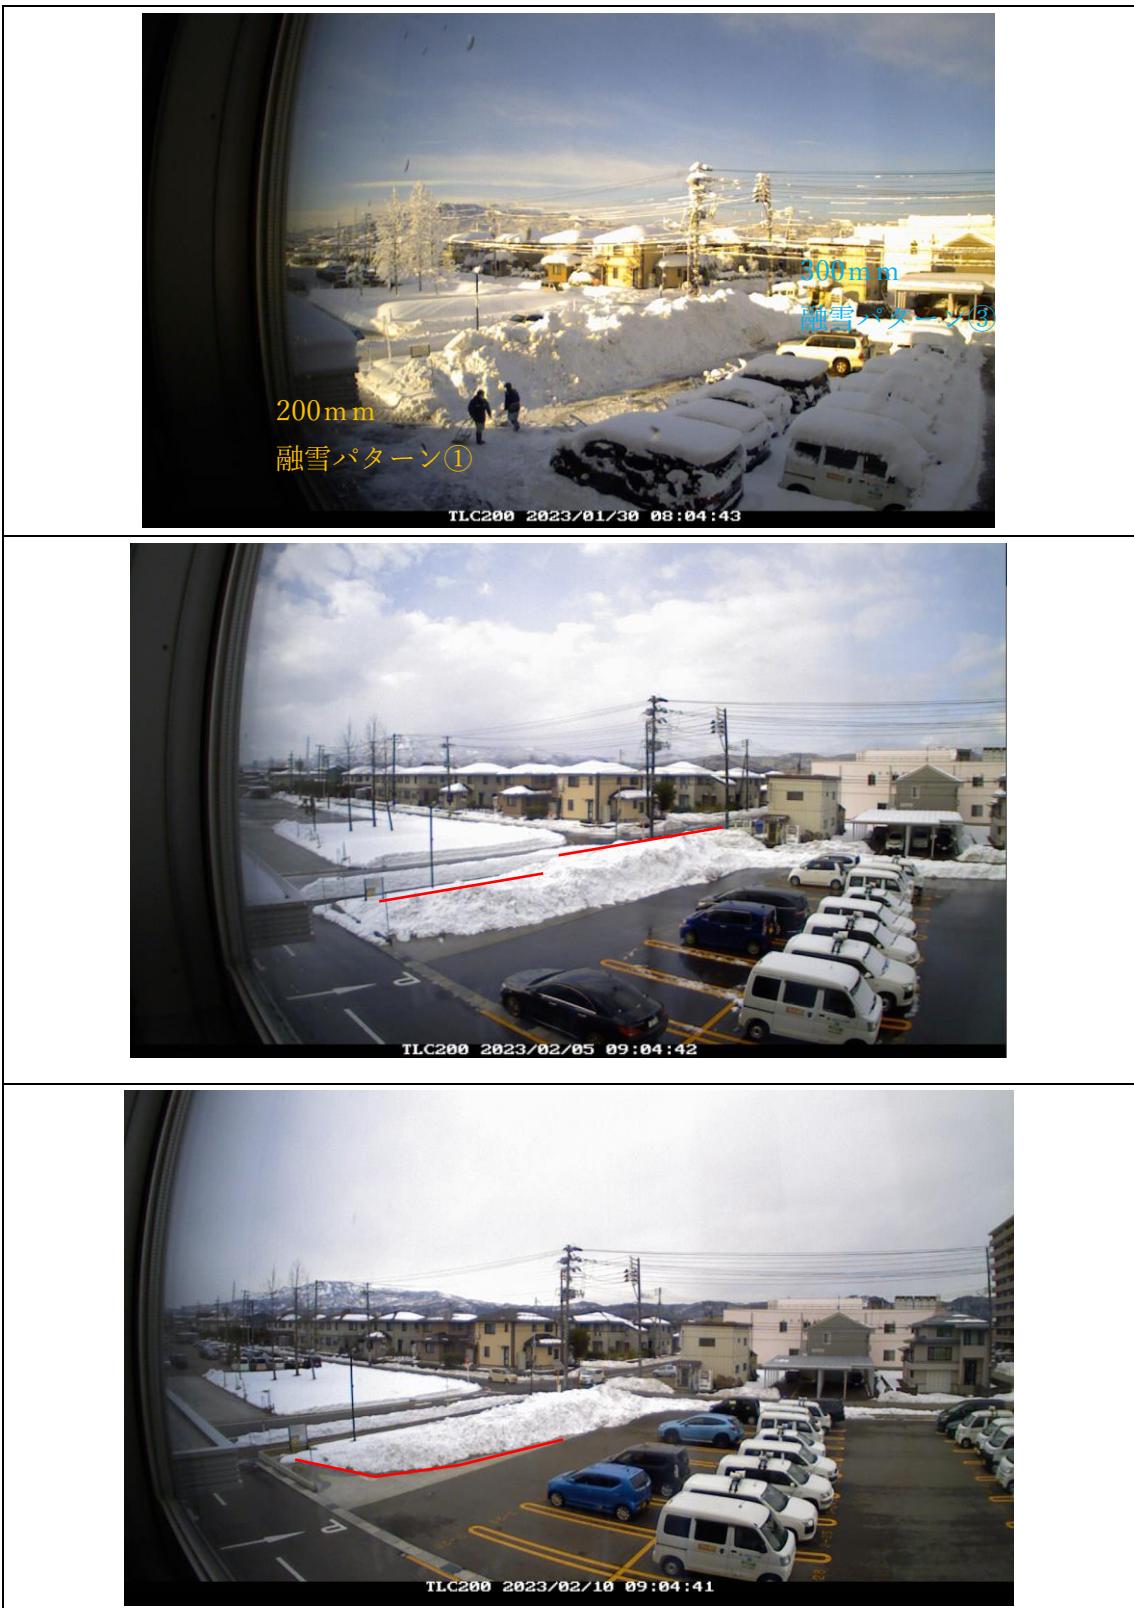
写真 5-4 西面堆雪場融雪状況 撮影箇所⑥

西面側では、1 月 30 日時点では概ね同等に積み上げた堆雪が、200 mmピッチで敷設したユニット側が高さ、面積の観点から早く融けていることが確認できる。ただし、300 mmピッチ敷設側の堆雪は 1 月 30 日以前より存在しているため、堆雪の状態の違いがあることを留意しておく必要がある。

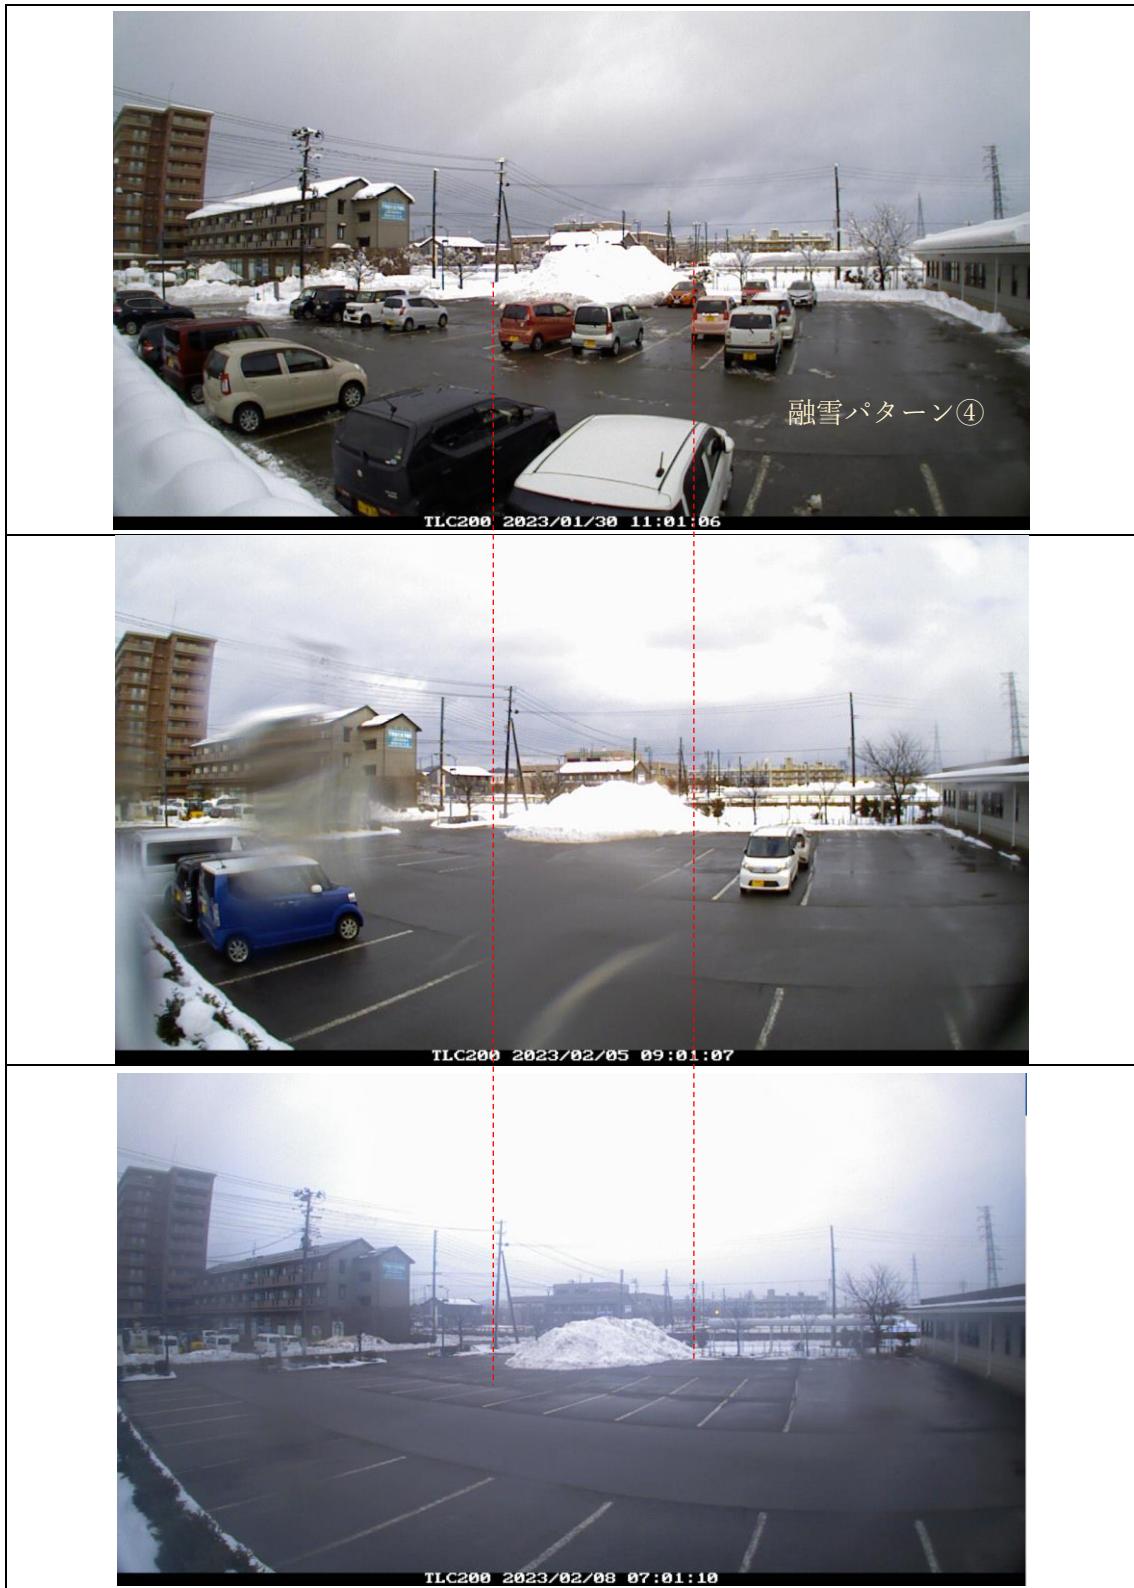
写真 5-6 春日謙信公交流館堆雪状況 撮影箇所⑤

写真 5-6 は融雪設備を導入していない春日謙信交流館の堆雪場の写真である。なお春日謙信交流館の堆雪は 2 月 8 日 9 時頃から排雪されており、同一期間の比較はできていない。春日謙信交流館の堆雪場では日付が経過するに連れて、堆雪の高さは小さくなっているが、堆雪の床面の幅は大きく変わっていないことが確認された。一方で、西面・東面では、外周部から融けており、雪山の底面積が小さくなっていることが確認できた。

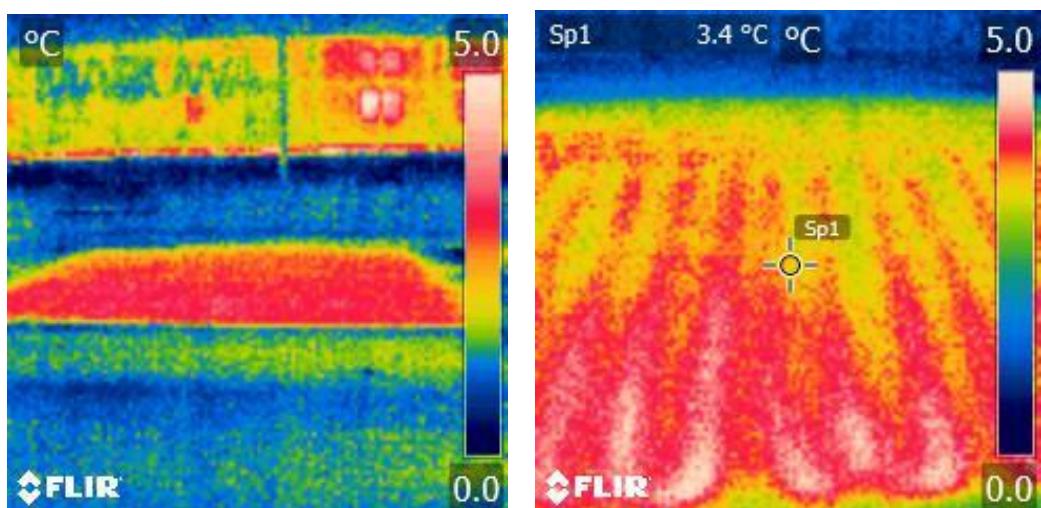
写真 5-7 東面路面温度状況①(敷設ピッチ 200 mm 融雪パターン①)

写真 5-7～写真 5-10 に 12 月 25 日に撮影した路面温度状況を示す。

アスファルト舗装部は、温度が 0°C 近くまで低下し、青色で表示されているのに対して、堆雪場は黄緑～赤で表示されており、舗装表面温度は 0°C 以上に保たれていた。適切にヒートパイプが作動していたことが確認できた。また、300mm ピッチは明確にヒートパイプ間に温度の低い隙間が見られるが、200mm ピッチでは満遍なく放熱されていた。
