堆雪場融雪実証・調査業務委託

報 告 書

令和 7 年 3 月

株式会社 興和

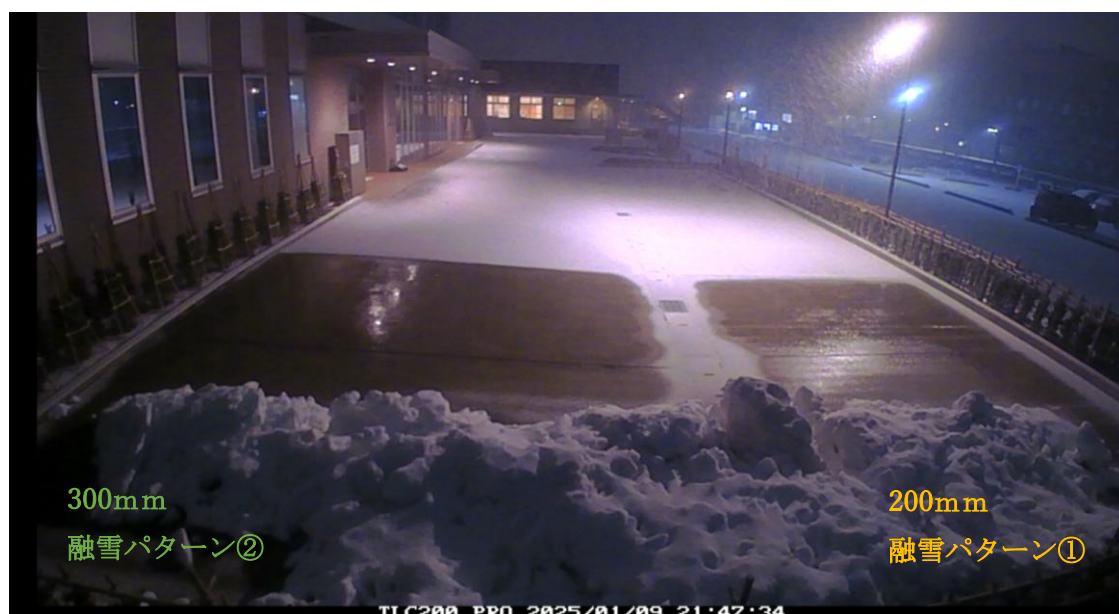
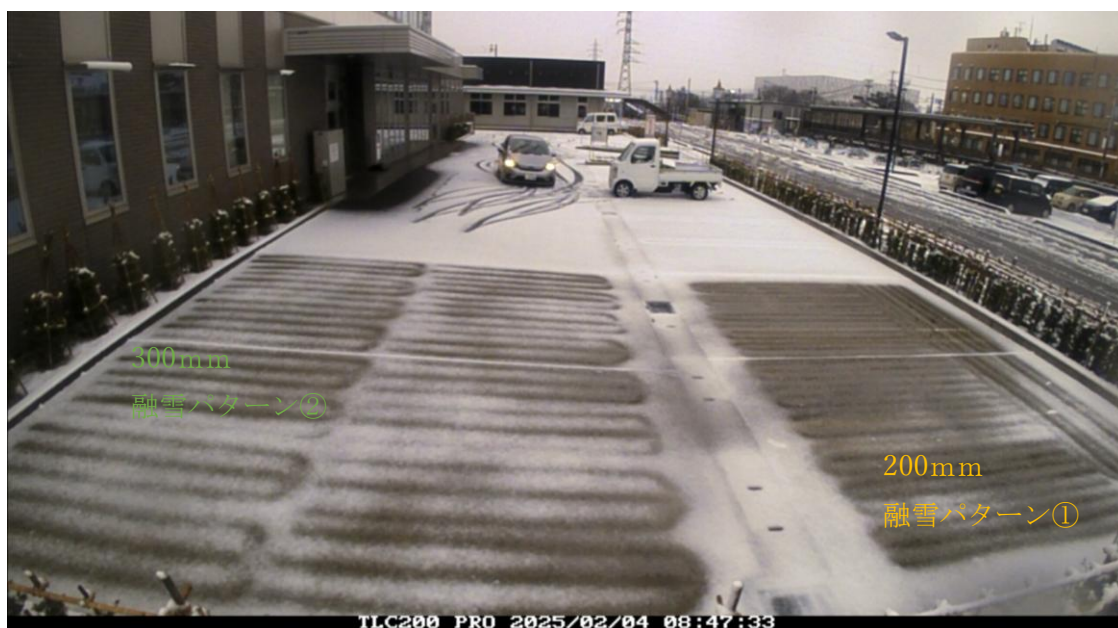
写真 5-1、写真 5-2 に令和 7 年 1 月 9 日及び 2 月 4 日の堆雪場として活用されていない時の観測状況を示す。融雪の初期段階では、300 mm ピッチの融雪パターンではヒートパイプの間に残雪が見られるものの、200 mm ピッチの融雪パターンでは概ね雪が融けている状況が見られた。最終的にはどちらのパターンにおいても全面の雪が融けている状態が確認された。この時の時間差は 1～2 時間程度であった。

写真 5-1 東面堆雪場融雪状況 上：令和 7 年 1 月 9 日 21 時 下：令和 7 年 2 月 4 日 8 時

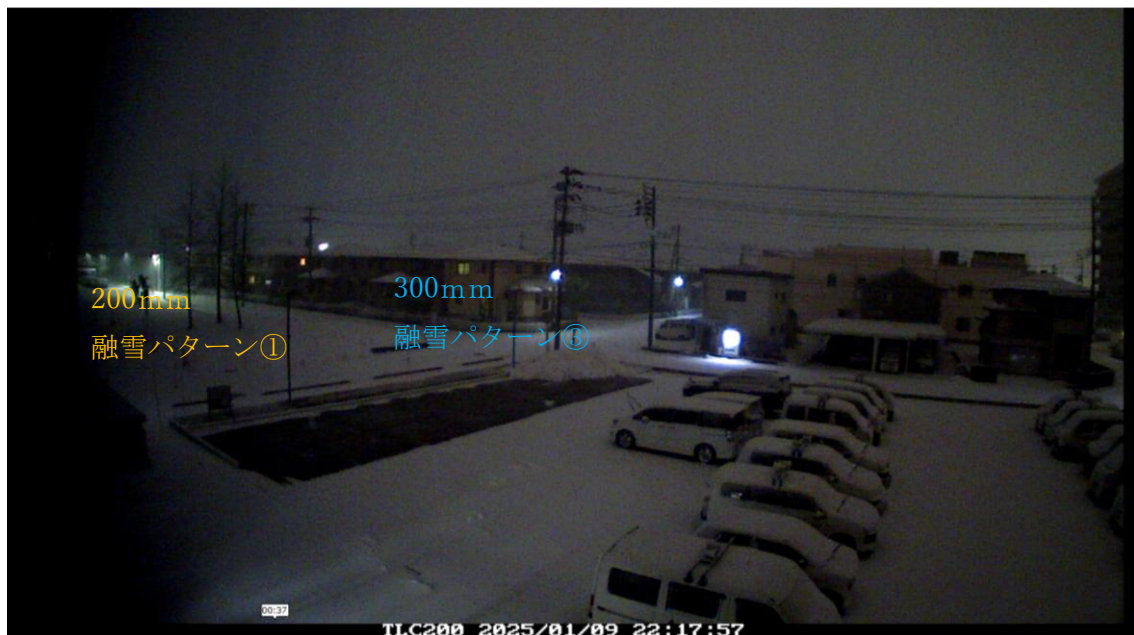
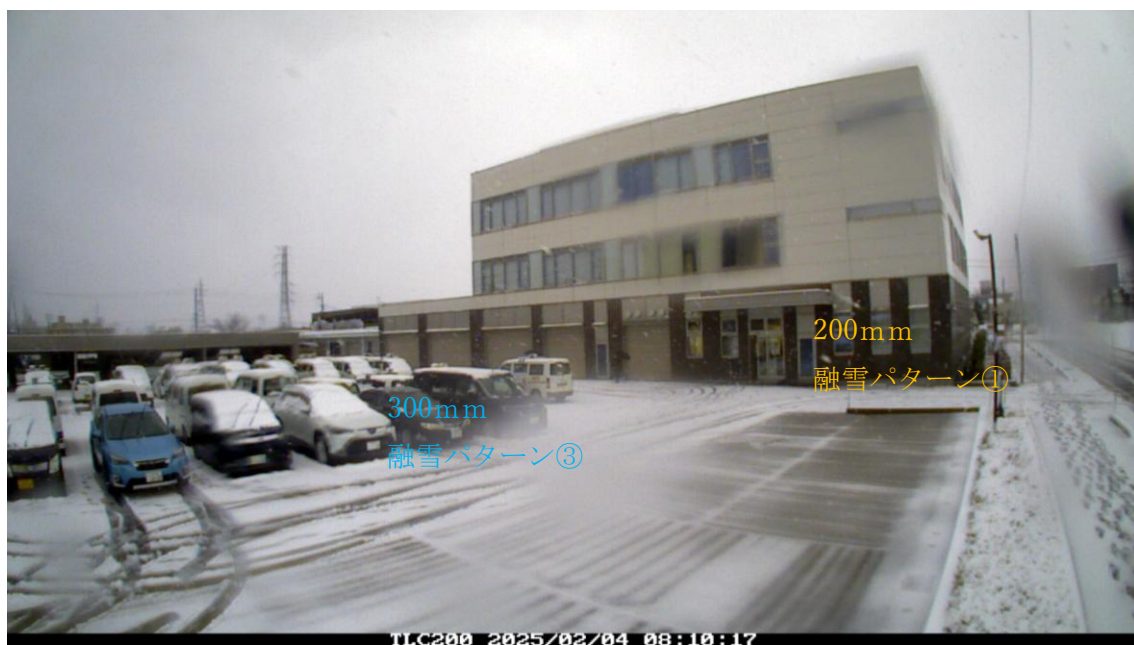
写真 5-2 西面堆雪場融雪状況上：令和7年1月9日22時 下：令和7年2月4日8時

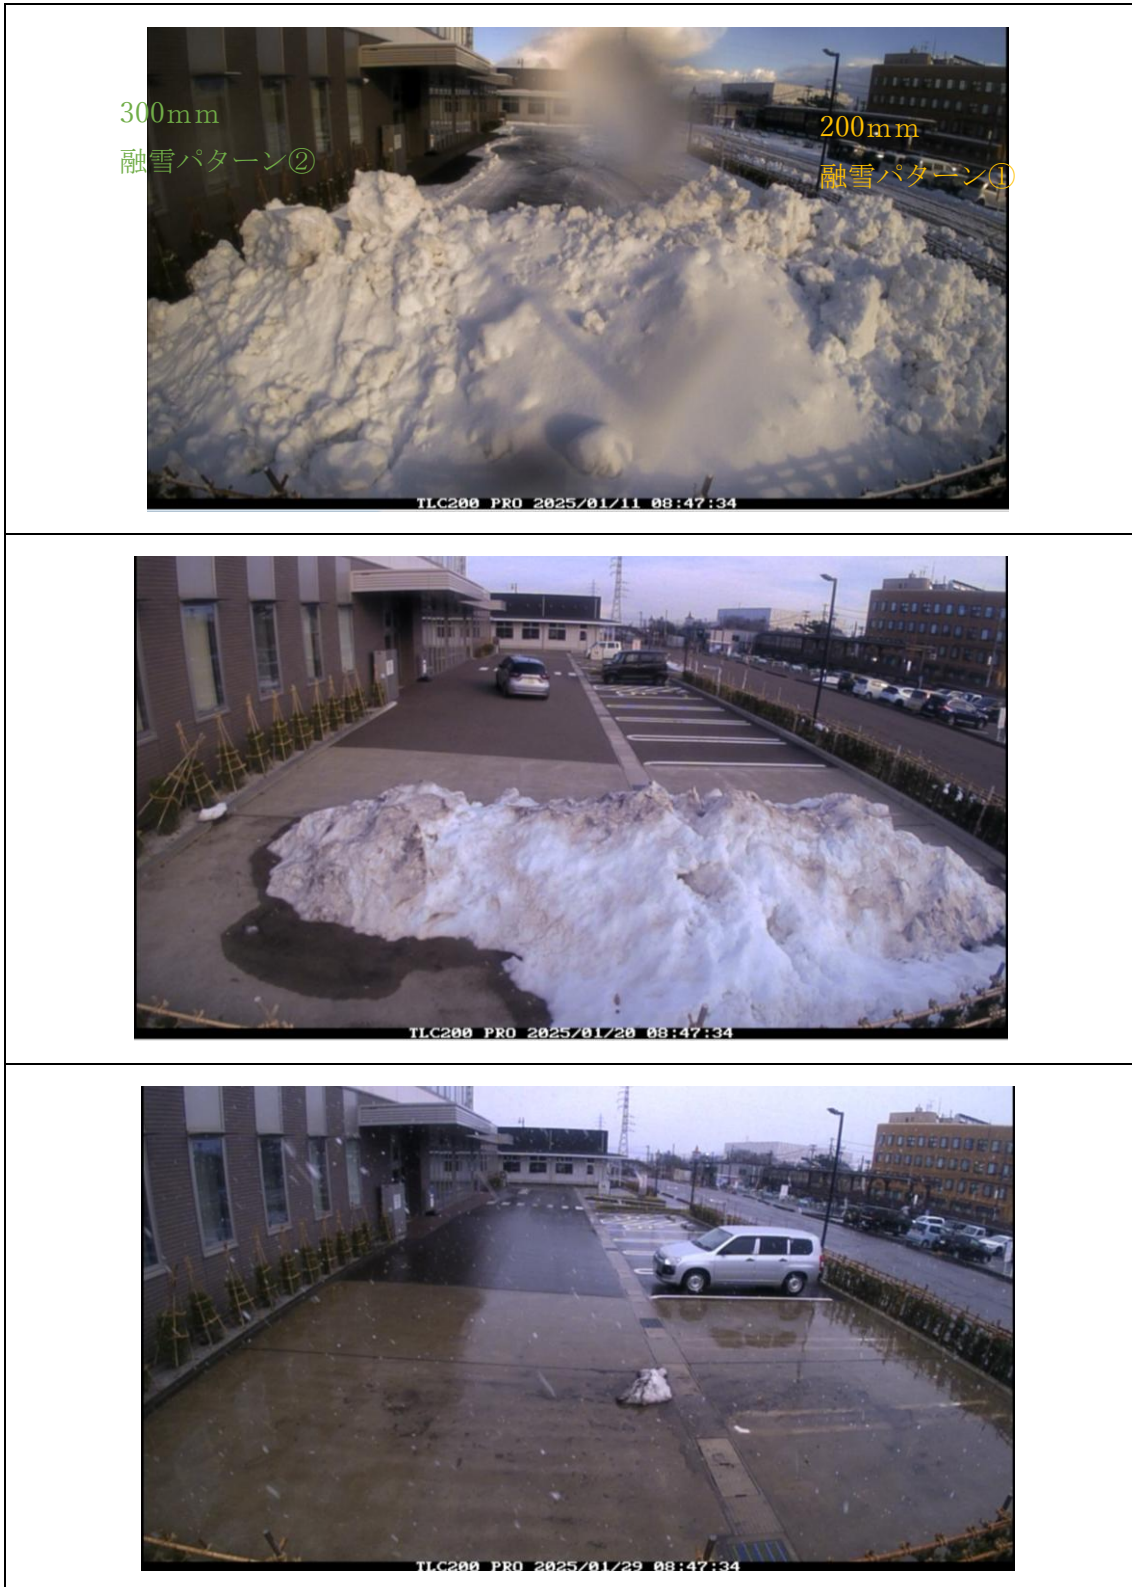
東面の融雪状況を確認すると、概ね変わらない速度で堆雪の上部及び設置面から融雪されていることが観測できた。最終的な融け終わりにおいても 200 mm、300mm のどちらの融雪パターンにおいても差異は見られなかった。

写真 5-3 東面堆雪場融雪状況 撮影箇所②

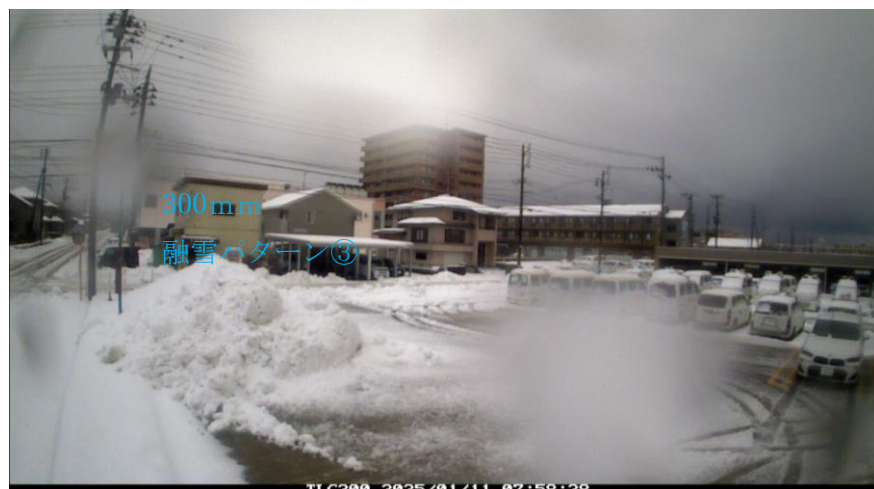
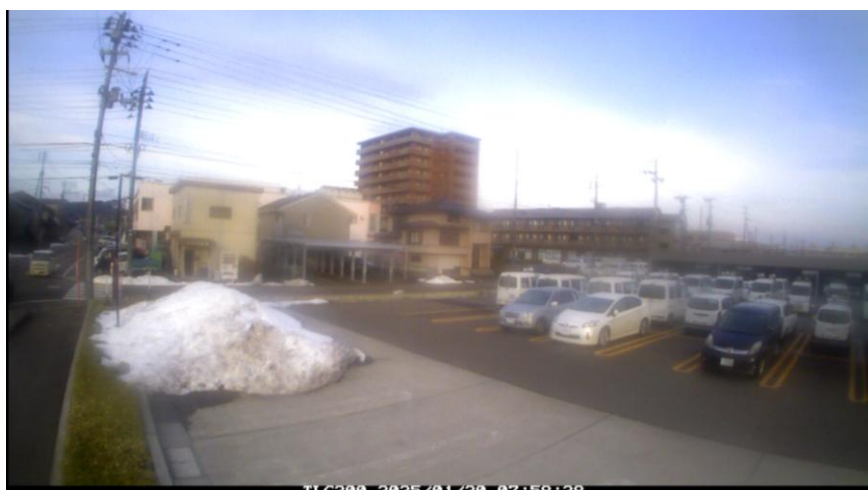
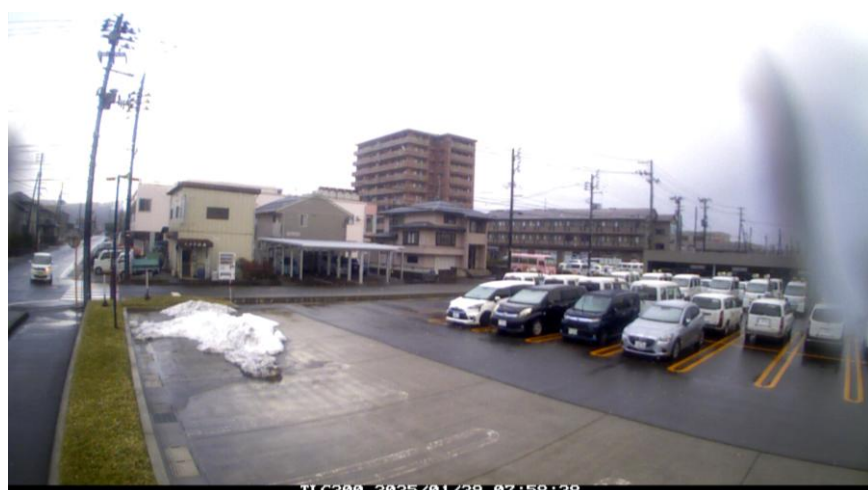
西面側の堆雪場では本年度は 200 mmの融雪パターンを駐車場として活用し、300 mmの融雪パターンのみを堆雪場として利用しているため、パターンごとの融雪能力の比較はできなかった。雪山は概ね消えており、わずかに残雪を残すだけであった。

写真 5-4 西面堆雪場融雪状況 撮影箇所⑥

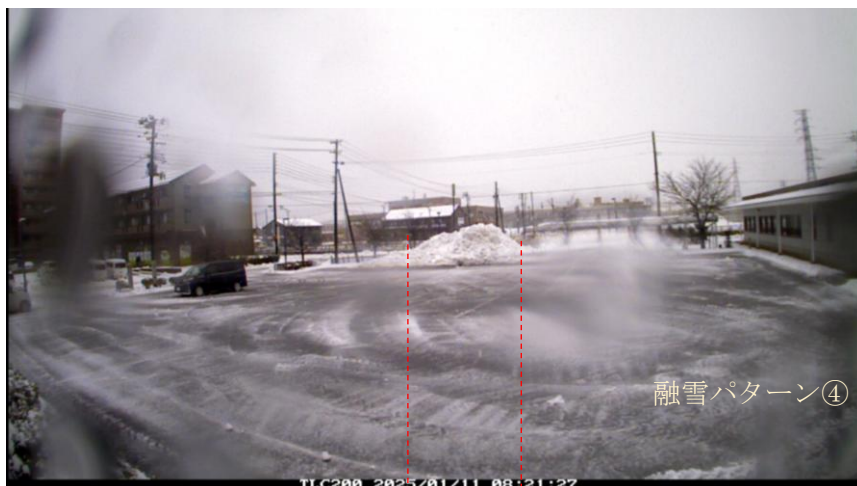
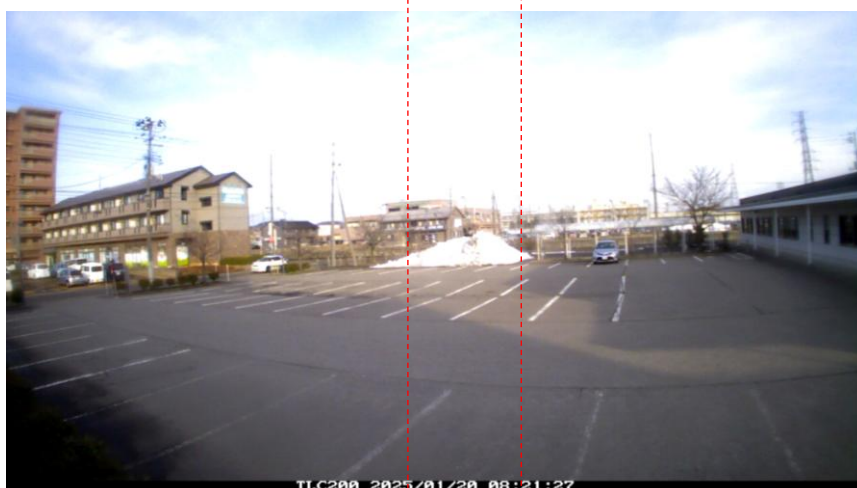
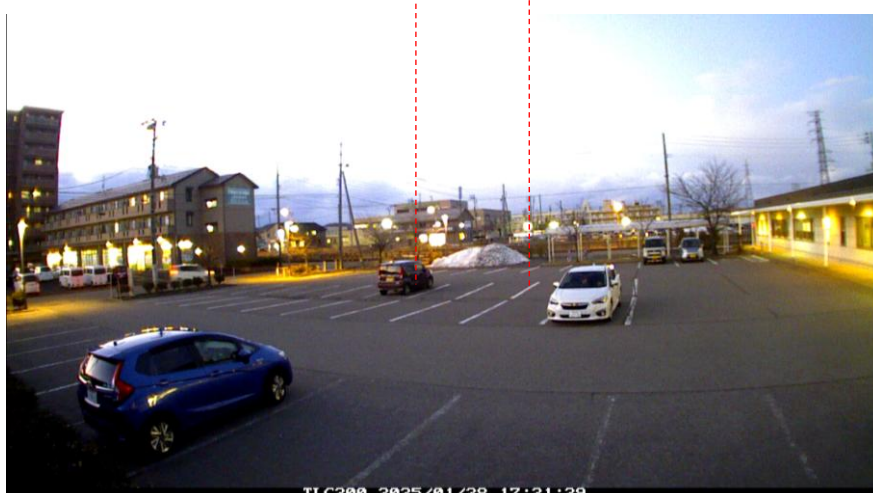
写真 5-5 は融雪設備を導入していない春日謙信交流館の堆雪場の写真である。春日謙信交流館の堆雪場では日付が経過するに連れて、堆雪の高さは小さくなっているが、依然として雪山の状態であった。また、堆雪の少ない周囲は融けているものの、雪山の幅は大きく変化していなかった。

写真 5-5 春日謙信公交流館堆雪状況 撮影箇所⑤

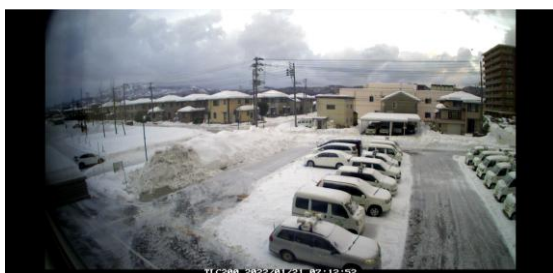
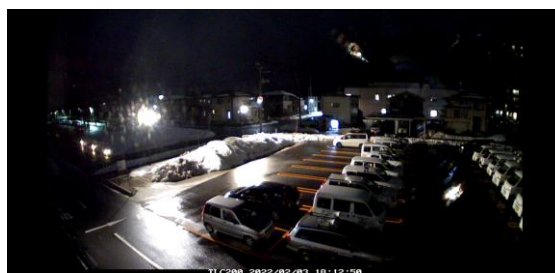
写真7-1～写真7-2に令和3年度の堆雪状況及び令和6年度の排雪直前の雪山の状況を示す。令和4年2月24日の雪山と排雪直前の雪山は概ねサイズが一致していた。令和4年度は排雪を1回も行っていないが、堆雪場融雪が無かった場合の堆雪期間中の排雪の必要性を検討した。令和4年の1月21日時点の雪山作成後、再び雪山が大きくなる2月24日までの間の融雪量を算定した。算定には西面融雪面積164 m<sup>2</sup>、6.2「融雪能力解析」にて算定した令和3年度の平均放熱量82.5 W/m<sup>2</sup>を使用し、計算日数は34日とした。

写真 7-1 左：令和 4 年 1 月 21 日堆雪状況 右：令和 4 年 2 月 3 日堆雪状況

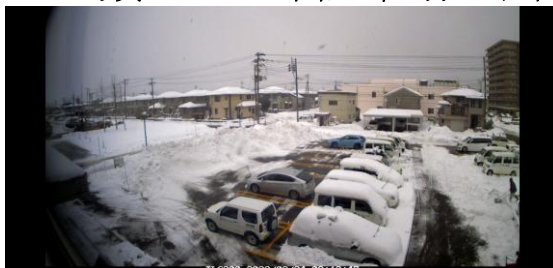
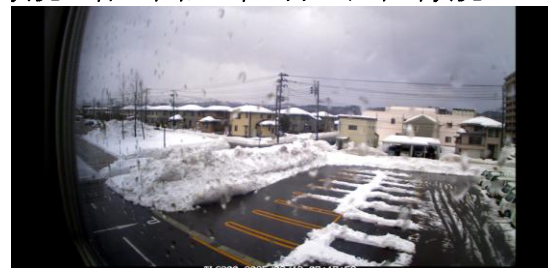
写真 7-2 左：令和 4 年 2 月 24 日堆雪状況 右：令和 7 年 2 月 13 日排雪前堆雪状況
