下水道排水設備指定工事店事務連絡会議

令和8年2月26日(木)

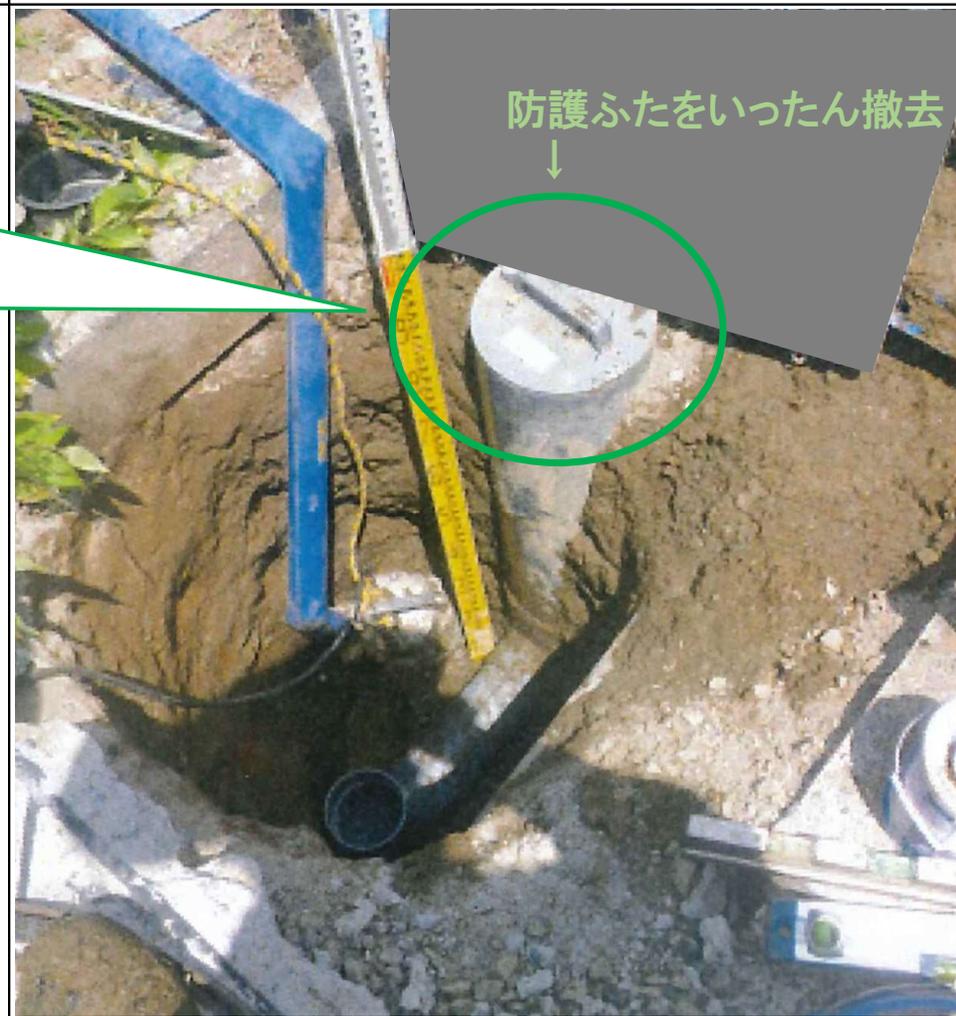
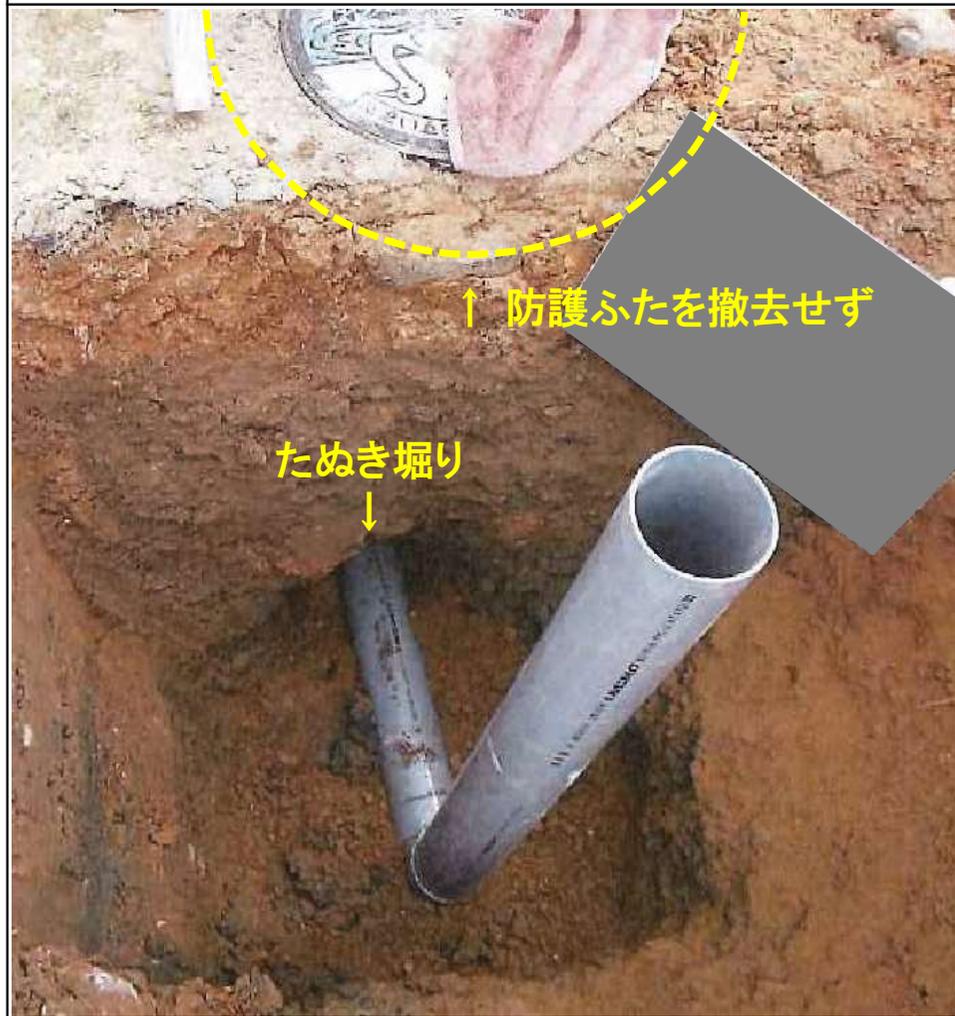
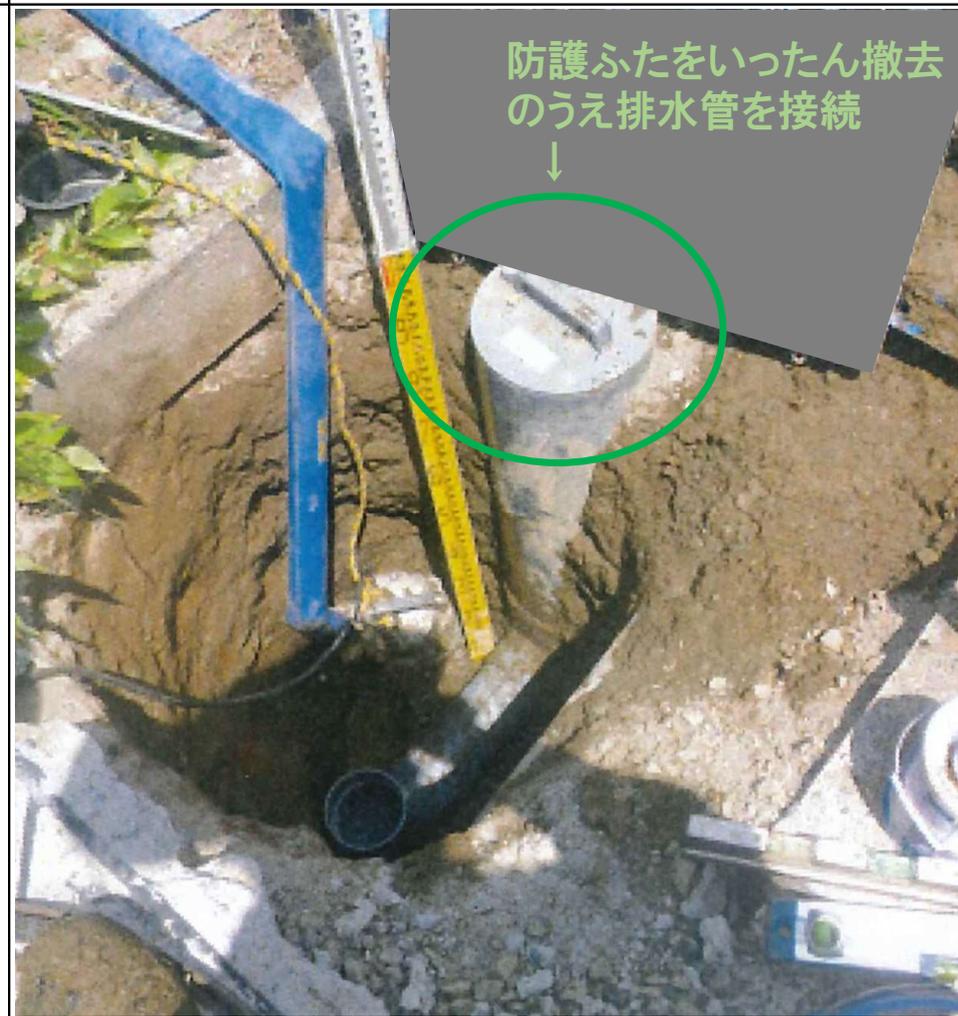
【施工】 事例③

公共ますに排水管を接続する際、
防護ふたを撤去せずに流入口を
「たぬき掘り」で露出させて排水管
を接続したため、埋め戻しの際に
十分に転圧することができない。

公共ますの周囲に空洞ができ
陥没が発生する恐れがある。

◎ 望ましい例
公共ますの防護ふたをいったん撤去したうえで排水管の接続を行う。

埋戻しの際、公共ますの直近まで十分に転圧することができる。
⇒ 公共ます周辺の陥没の発生を防ぐことができる。

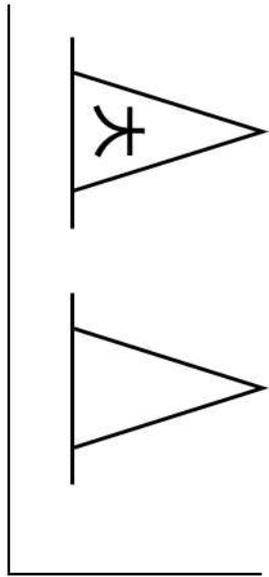
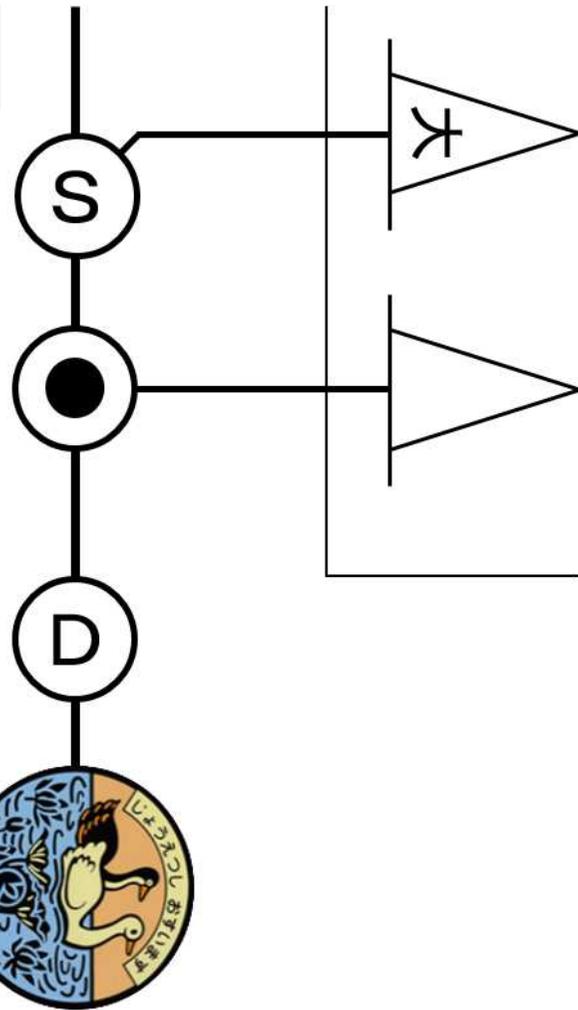
【施工】 事例④

公共ますに排水管を接続する際
公共ますの「防護ふた」をいったん
撤去してから接続したが...

⇒ 防護ふたを元の場所に戻す際に
向きを間違えてしまった。

防護ふたの向きを変えてしまうと、
ふたが開く向きが変わってしまう。

防護ふたの開閉に支障が生じる恐
れがある。

防護ふたの向きを
撤去前と同じにする
(↓正しい向き)

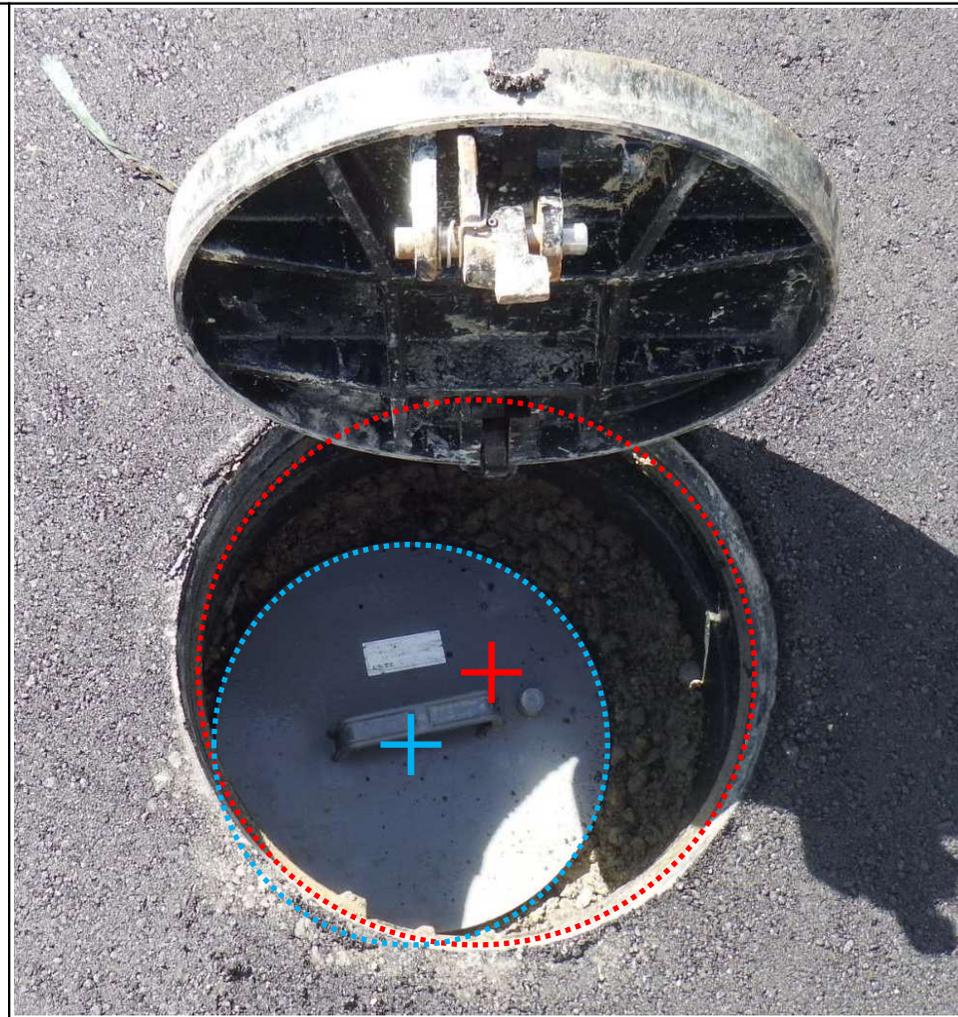
【施工】 事例⑤(防護ふたの中心をずらして設置した例 その1)

→ 防護ふたを元の場所に戻す際、
防護ふたの中心をずらして設置
してしまった。

内ふたの開閉に支障が出る恐れ
がある。

この部分が内ふたの端を
押さえてしまっているため
内ふたを開けることができ
ない。

公共ますの防護ふたを元に戻す際は
防護ふたの中心を内ふたの中心に
合わせる。

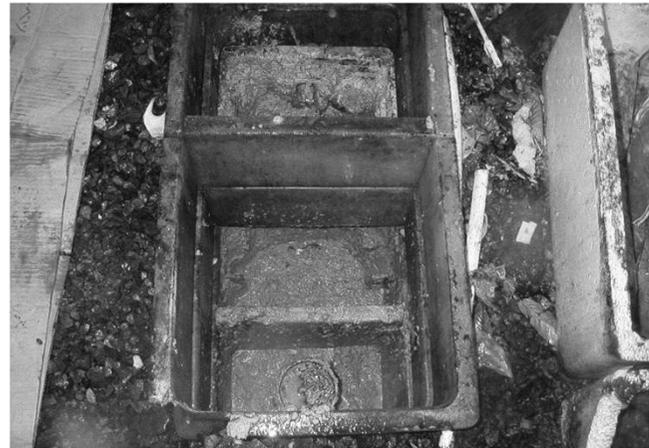
グリーストラップの維持管理が不十分な例

・・・その結果、下水道管の閉塞を引き起こすことも。

グリーストラップを設置する際は使用者に対し維持管理を適切に実施するよう指導願います。
