下水道排水設備指定工事店事務連絡会議

令和7年2月21日(金)

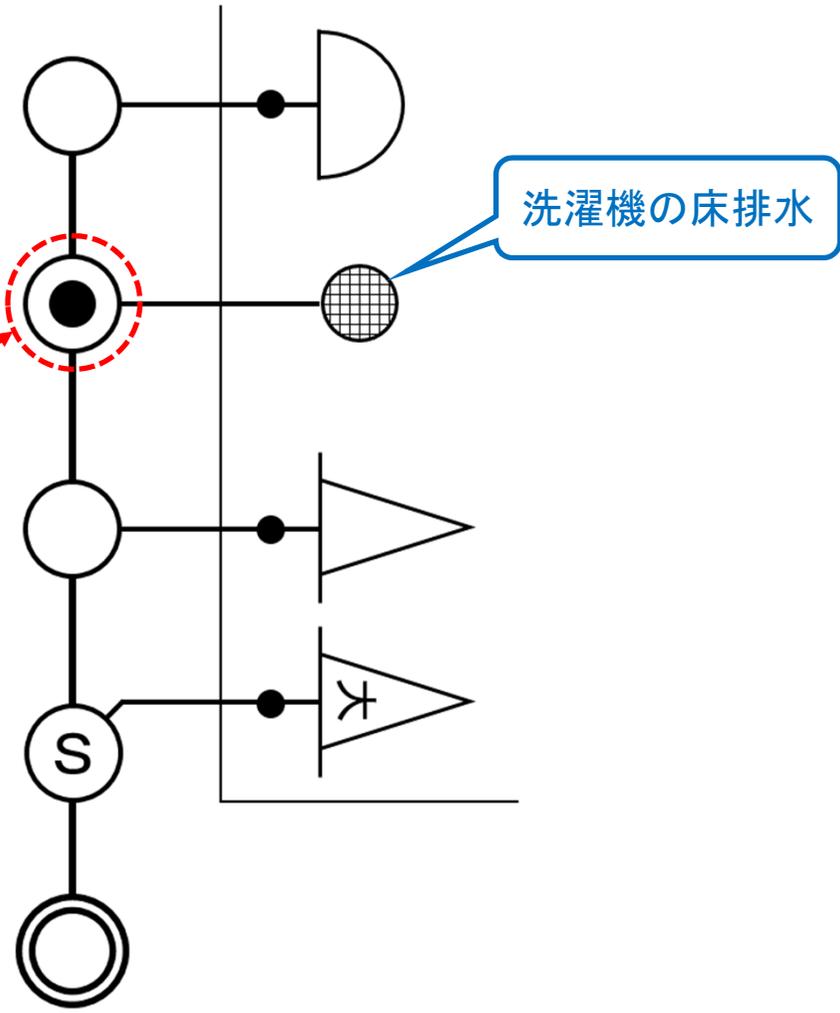
【設計】 事例①(望ましい例)

器具トラップが無い箇所には必ずトラップますを設置することでトラップを確保する。

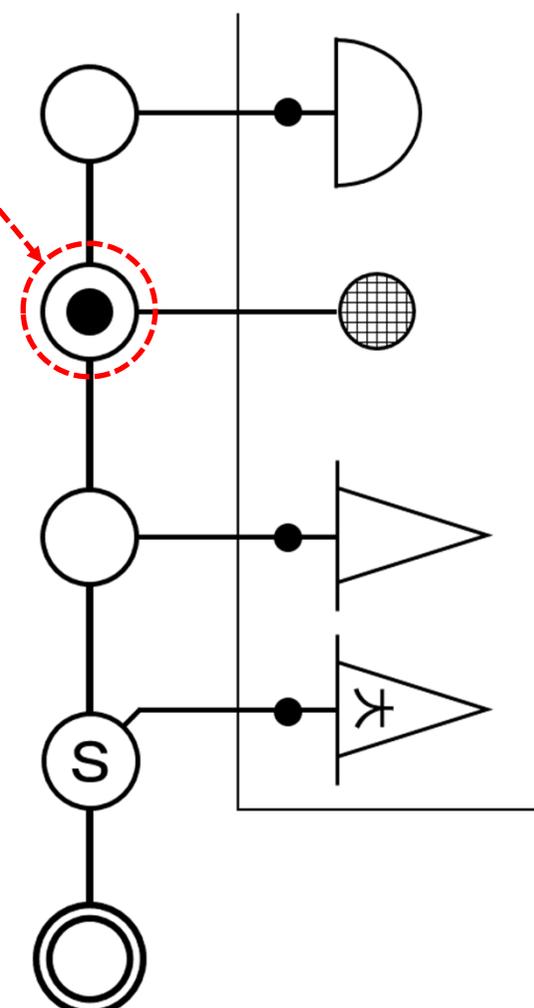
(望ましい例)

器具トラップが無い箇所には必ずトラップますを設置することでトラップを確保する。

平面図には「器具トラップの有無」を必ず記入してください。
(記号または言葉で)

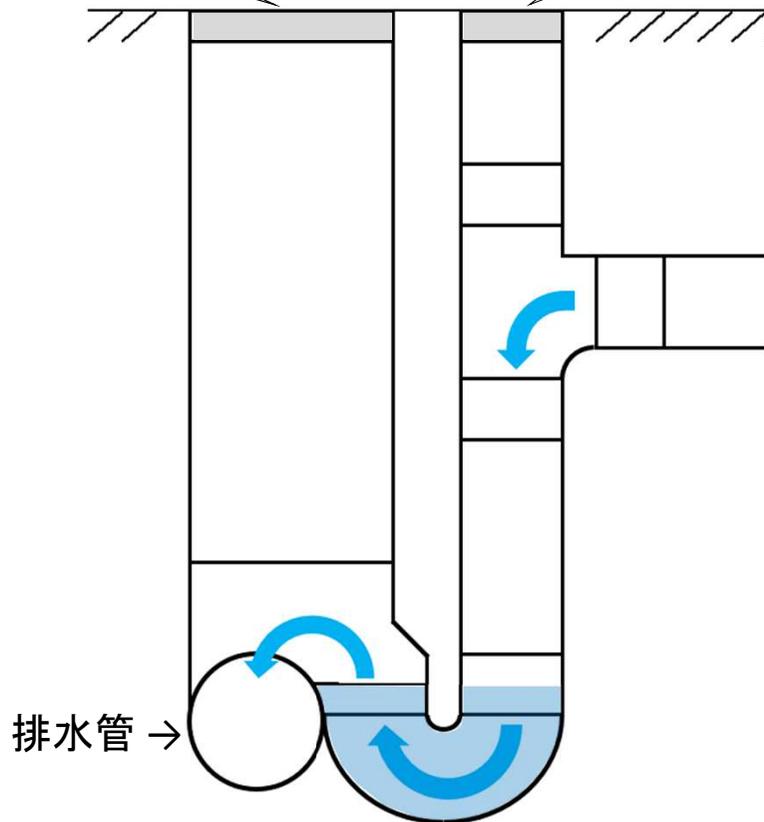
【設計】 事例①② 応用編 (参考)トラップますの構造

排水管上のふた

トラップ部のふた

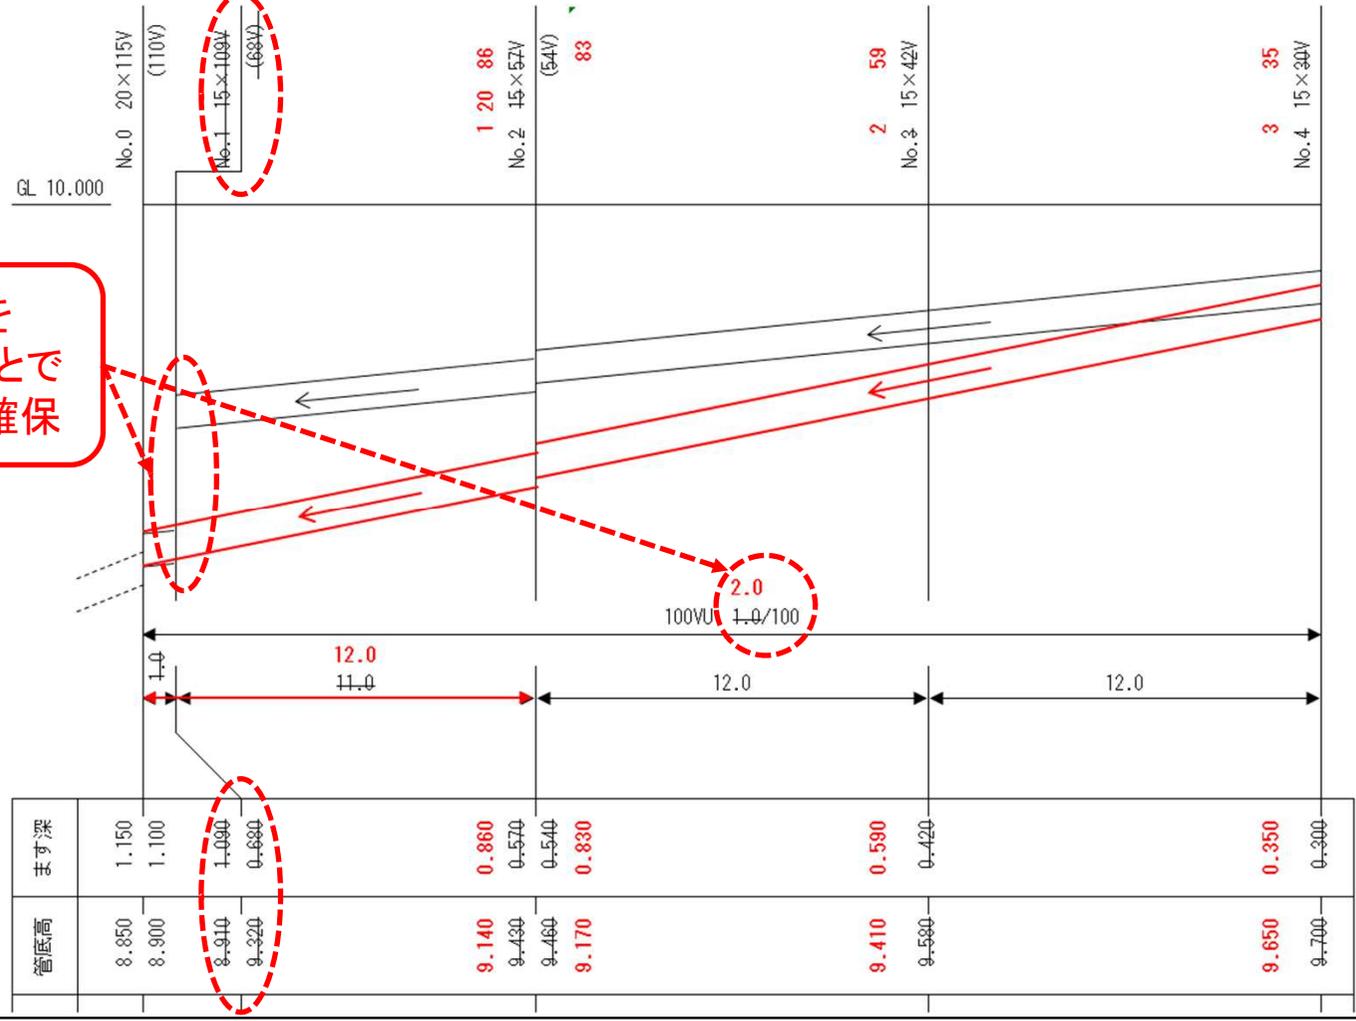
【設計】 事例③ (望ましい例)

ドロップますを使用しないこと
 こう配2%を確保

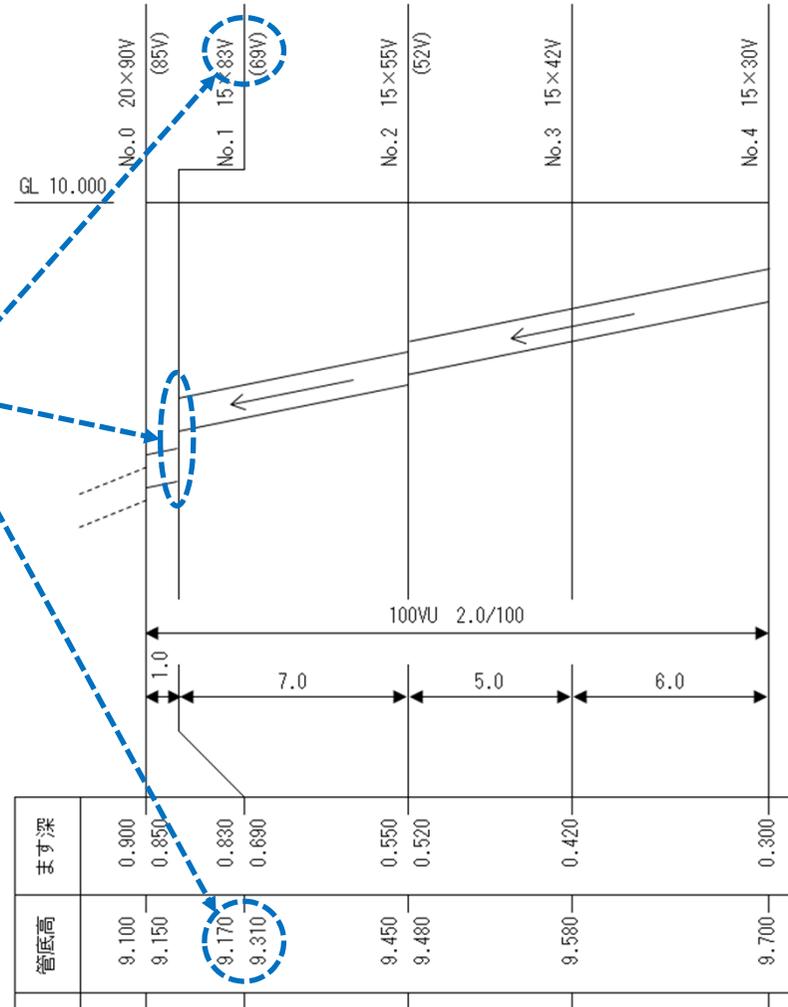
【設計】 事例④

ドロップますの落差が
140mmしかない。

本当にドロップますの
設置が可能なのか？

《ドロップますの寸法が「100-150」の場合》
ドロップますの最小落差は、通常308mm(※)
※ドロップインバート下部の継手に大曲リエルボを使用

ドロップインバート下部の継手には原則として大曲リエルボを使用

ドロップインバート下部の継手に90度片受けエルボを使用した場合の最小落差は190mm

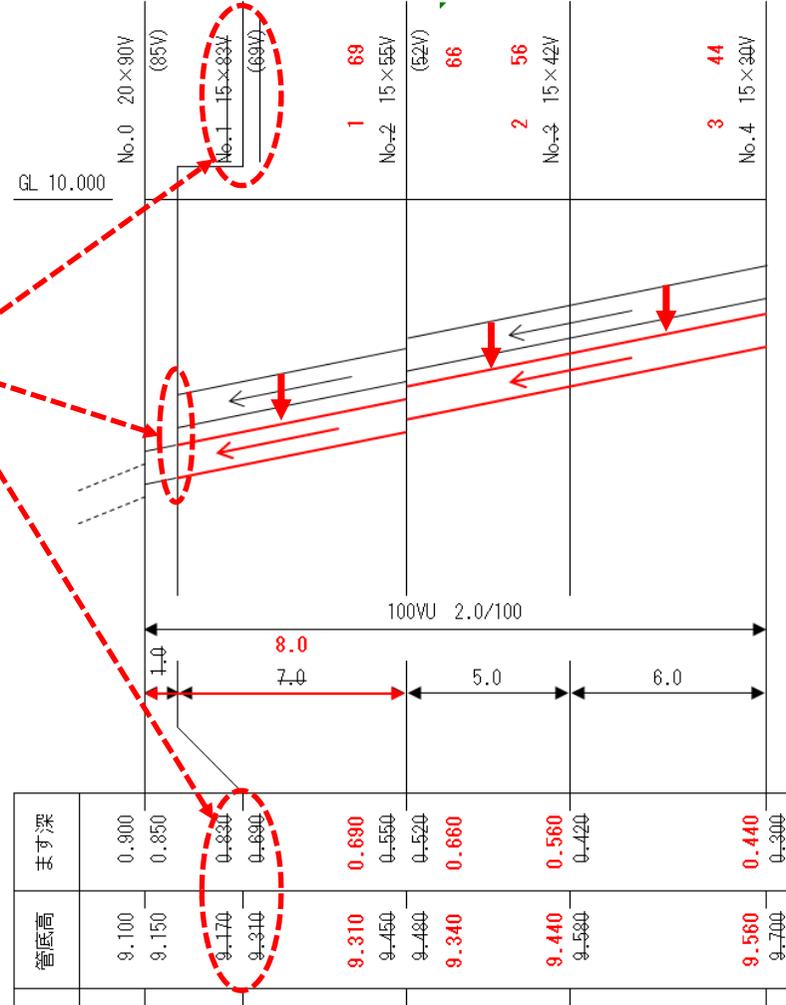
【設計】 事例④ (望ましい例)

ドロップますを使用せず
上流の排水管の高さを
下げる。

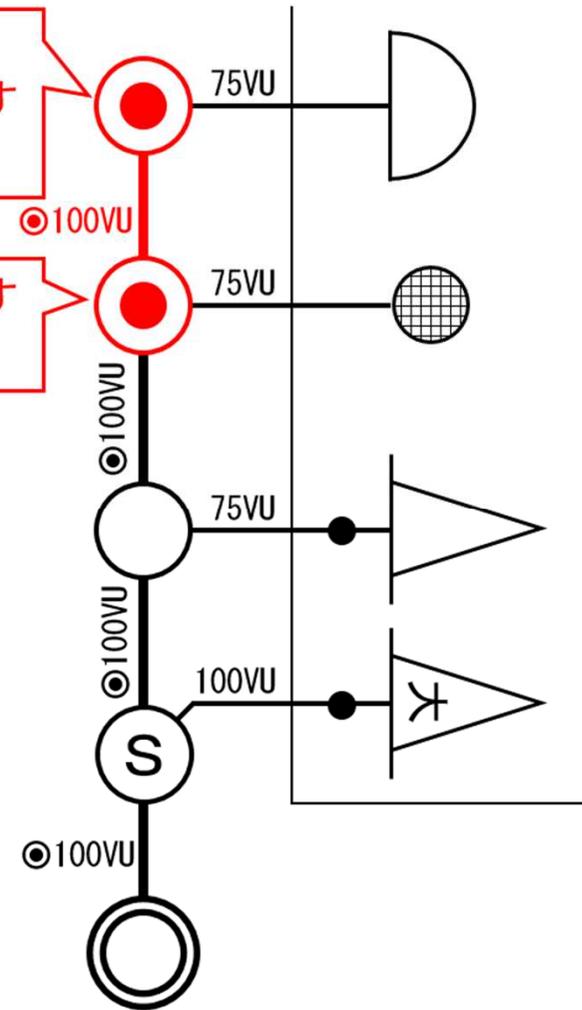
(望ましい例)

起点
トラップます
(UTK)

トラップます
(UT)

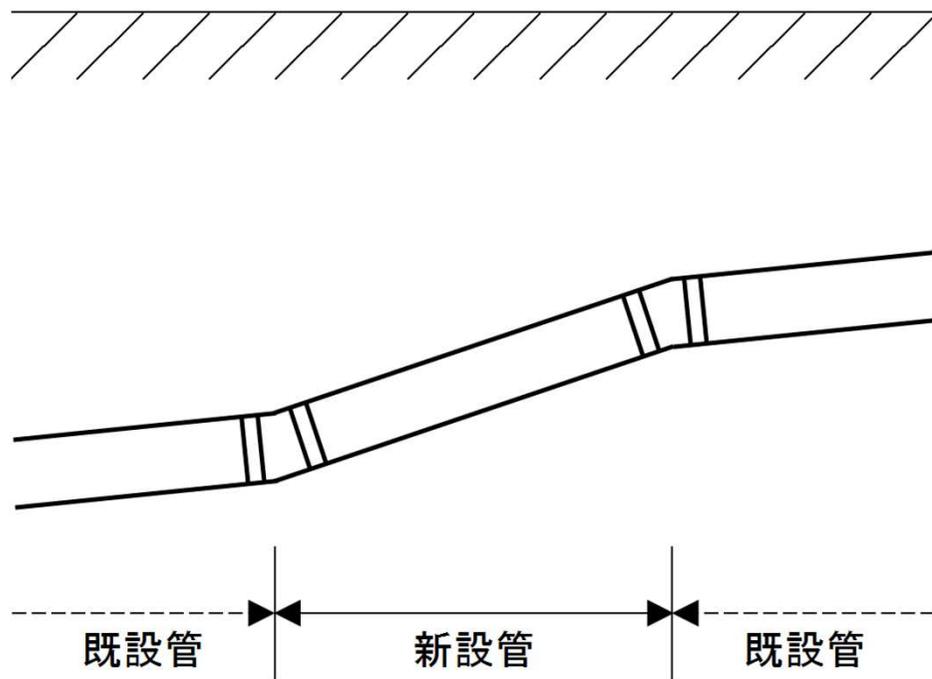
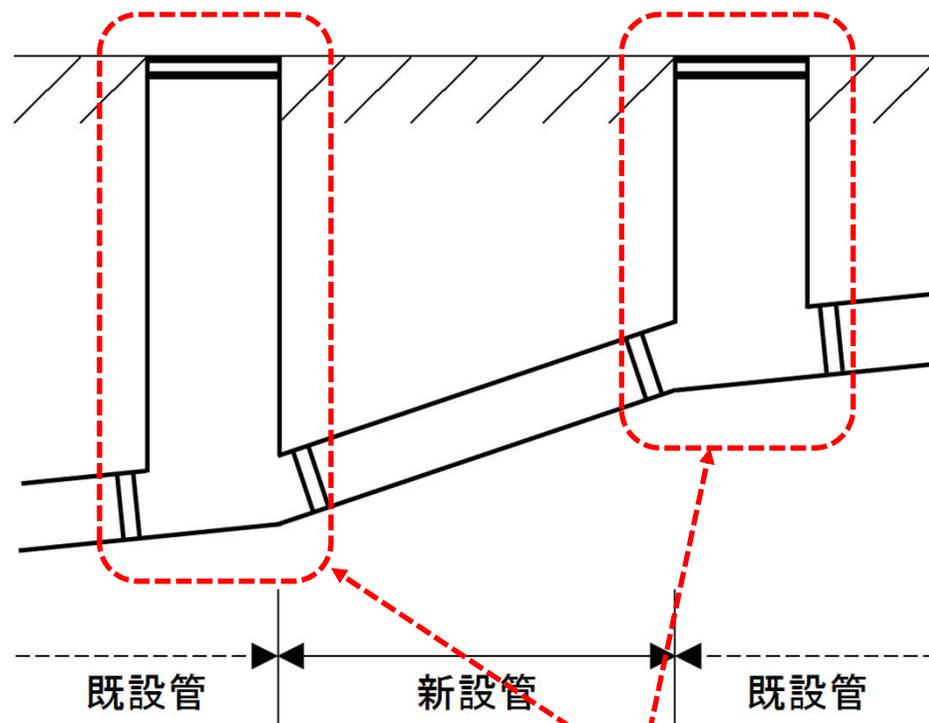
(望ましい例)

排水管のこう配の変化点には必ず汚水ますを設置する。

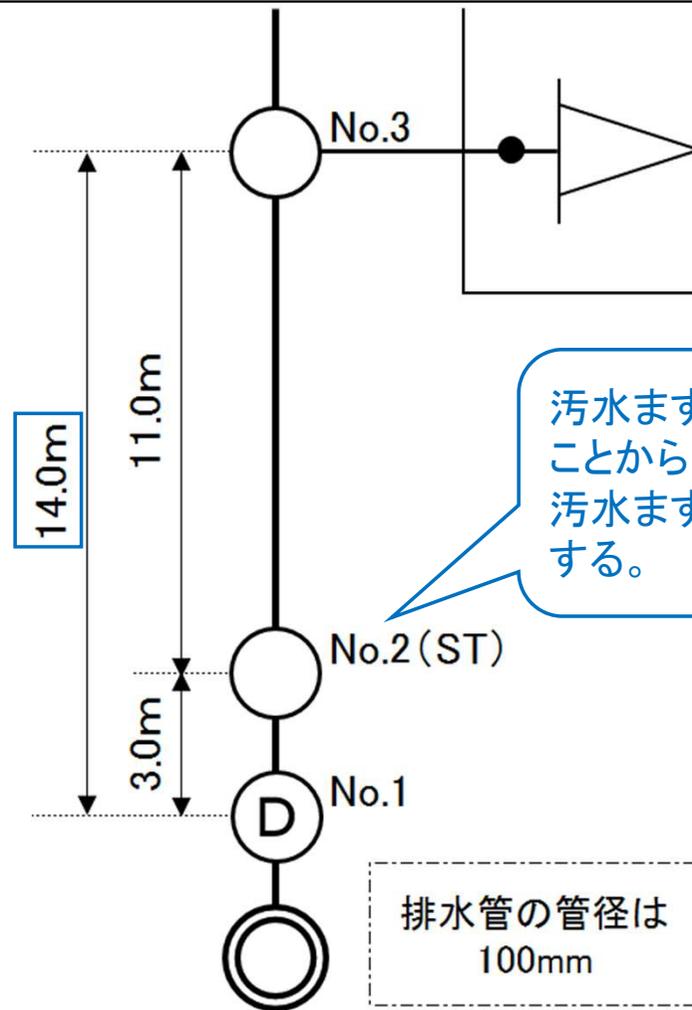
【設計】 事例⑧

汚水ますNo.1とNo.3の間が12mを超えることから、その間に汚水ますNo.2を設置し汚水ますの間隔が12mを超えないようにする。

排水管の管径は
100mm

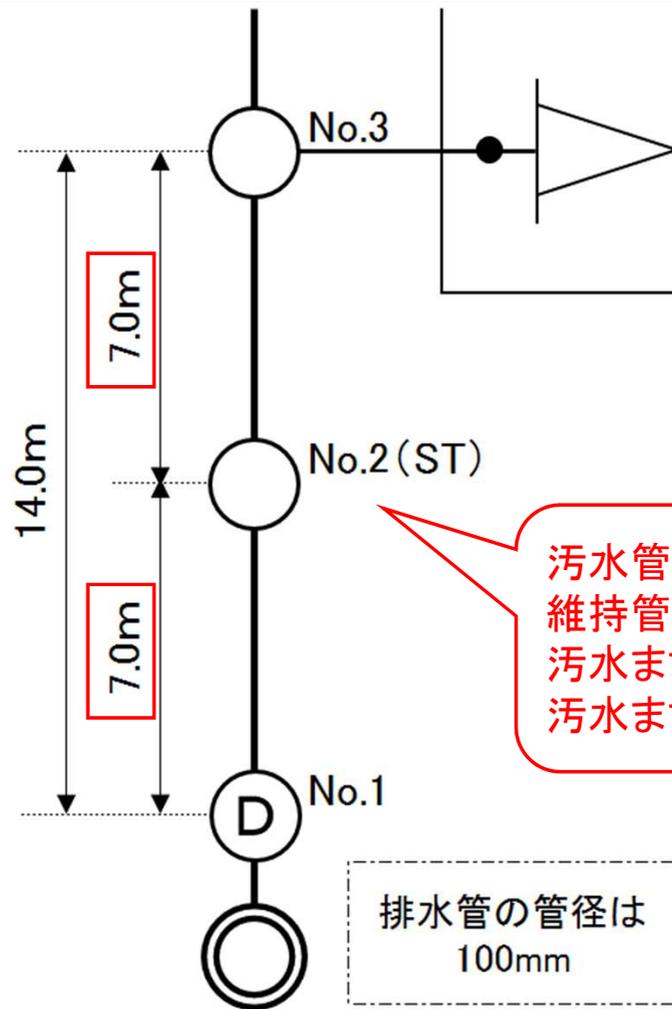
【設計】 事例⑧(望ましい例)

汚水管の詰まりへの対応など
維持管理のしやすさを考慮し
汚水ますNo.1とNo.3のちょうど中間に
汚水ますNo.2を設置

排水管の管径は
100mm

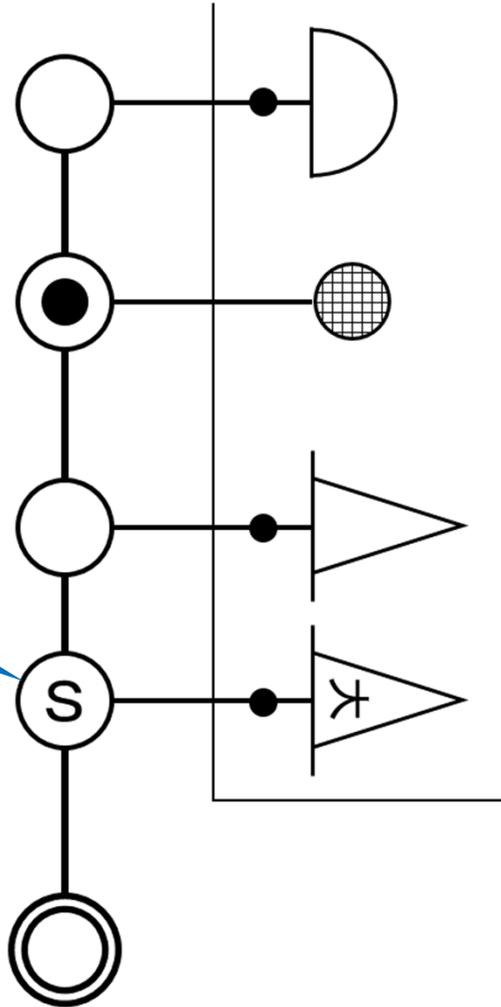
【設計】事例⑨

90度段差付合流ます
(90YS)

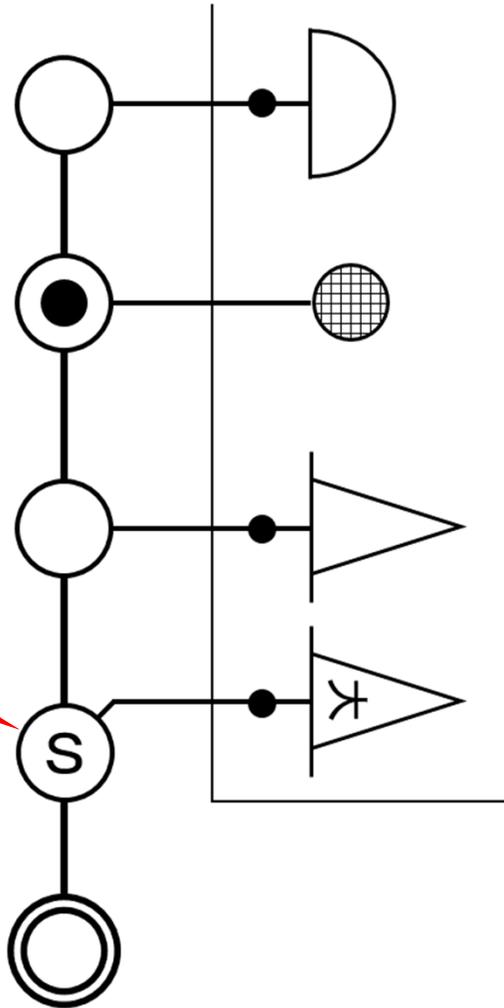
【設計】 事例⑨(望ましい例)

45度段差付合流ます
(45YS)

《逆流防止効果》
45YS > 45Y > 90YS > 90Y
(高い) (低い)
※「排水設備の設計と施工」P38より

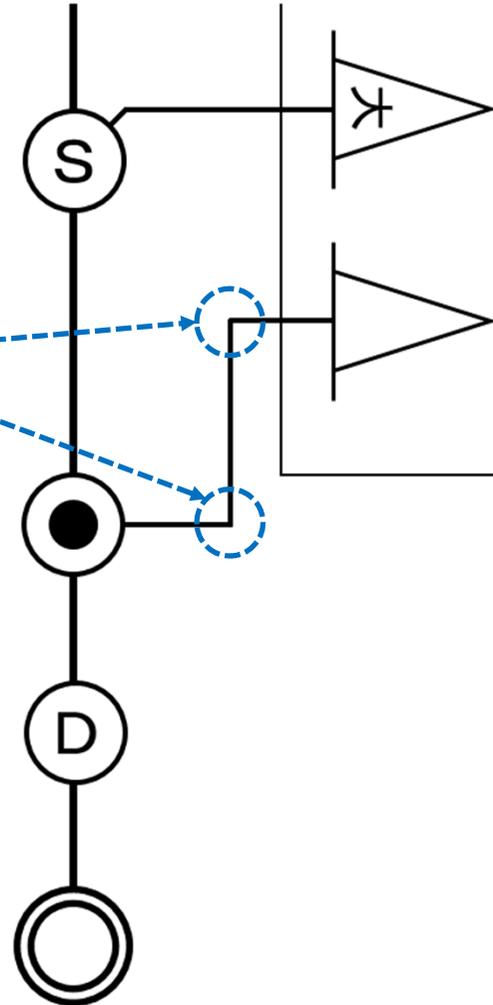
【設計】 事例 ⑩

枝管を屈曲させて
汚水ますに接続

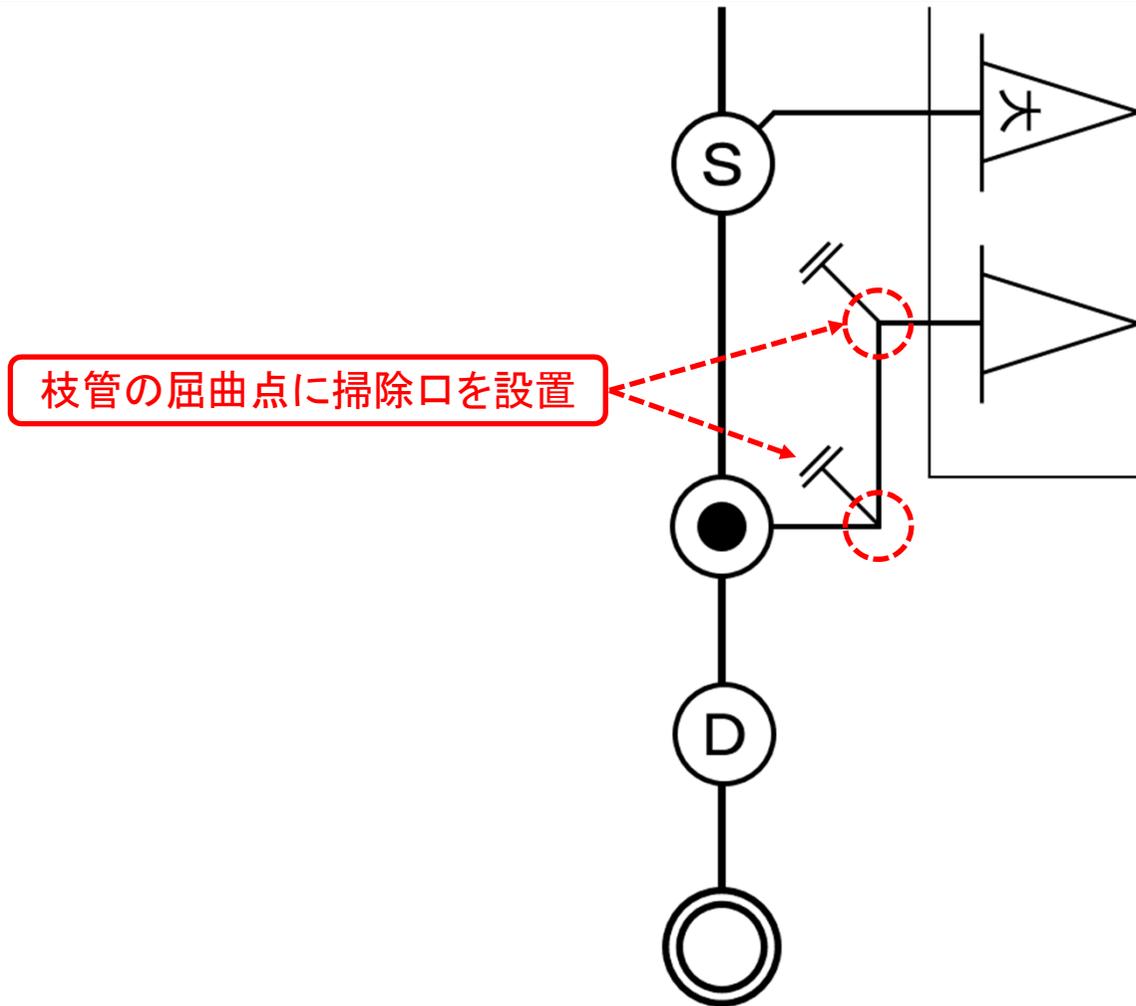
【設計】 事例⑩(望ましい例 その1)

枝管の屈曲点に掃除口を設置

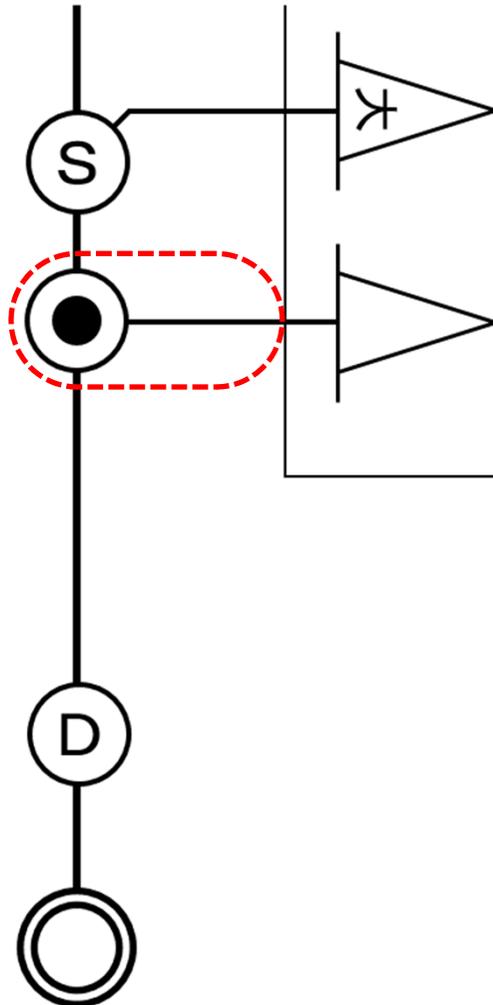
【設計】 事例⑩(望ましい例 その2)

汚水ますを適切な位置に設置すれば
枝管を屈曲させる必要がなくなる。

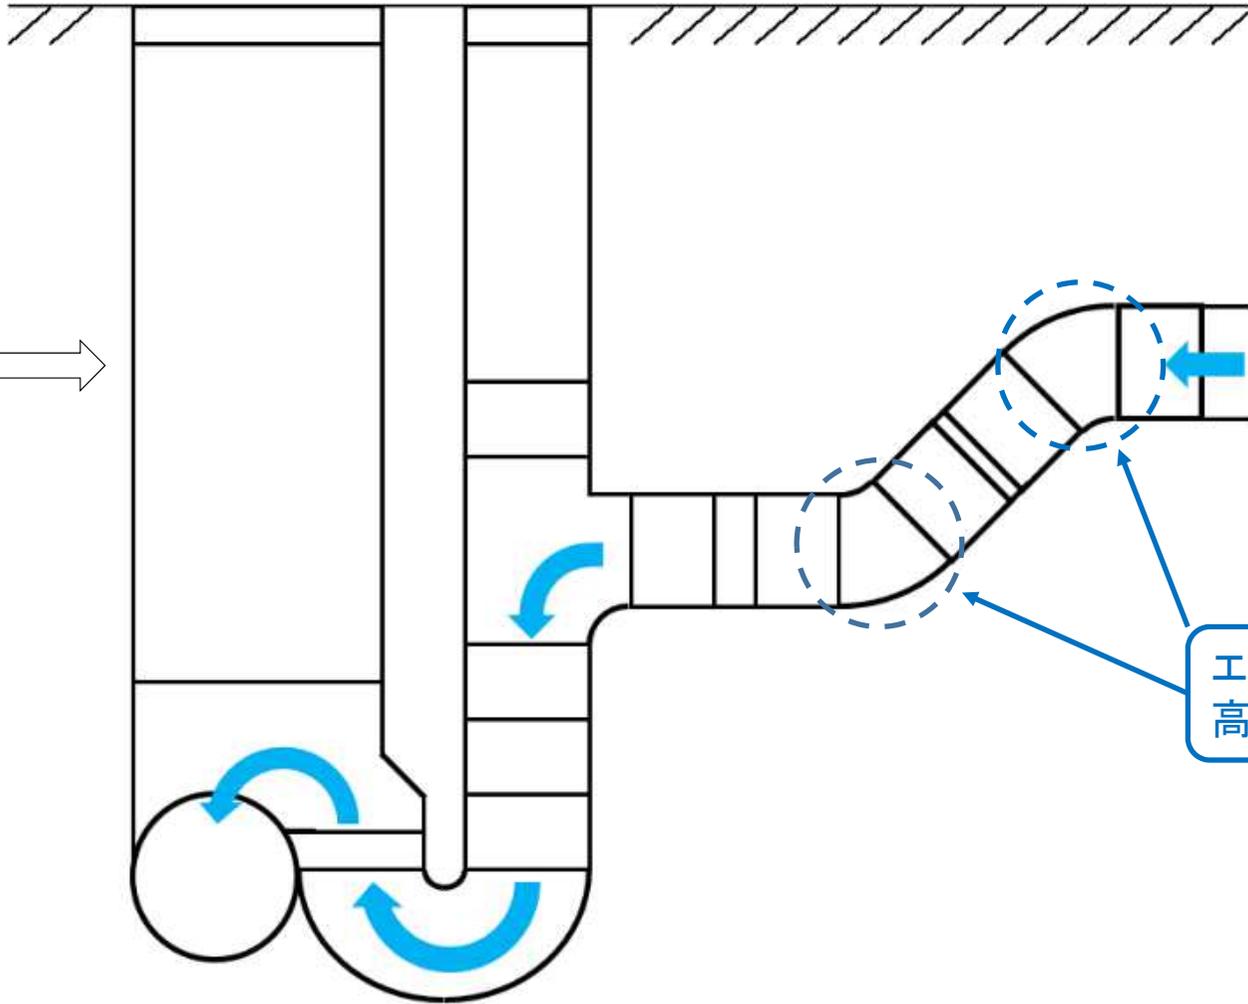
【設計】 事例⑪

トラップます

エルボを用いて
高さ調整

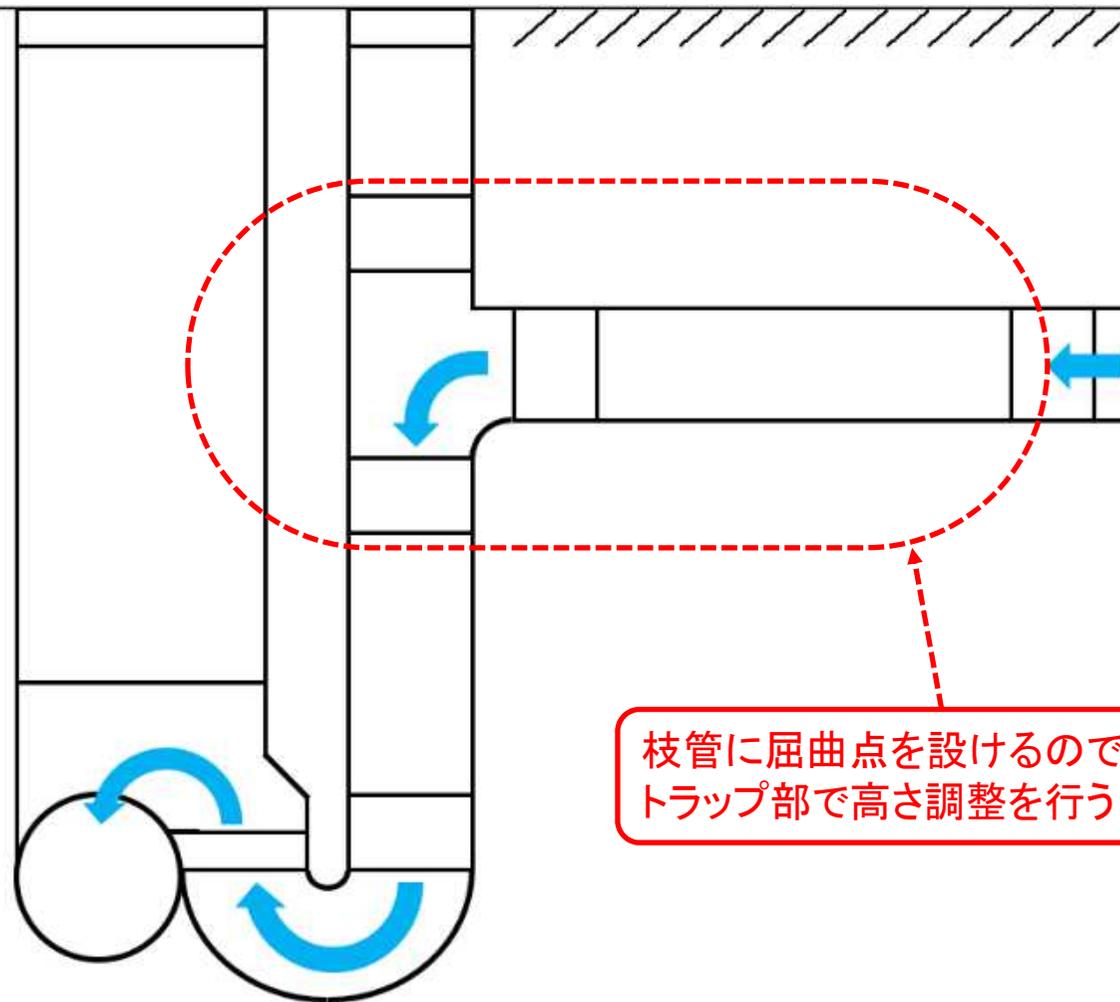
【設計】 事例⑪(望ましい例)

トラップます

枝管に屈曲点を設けるのではなく
トラップ部で高さ調整を行う

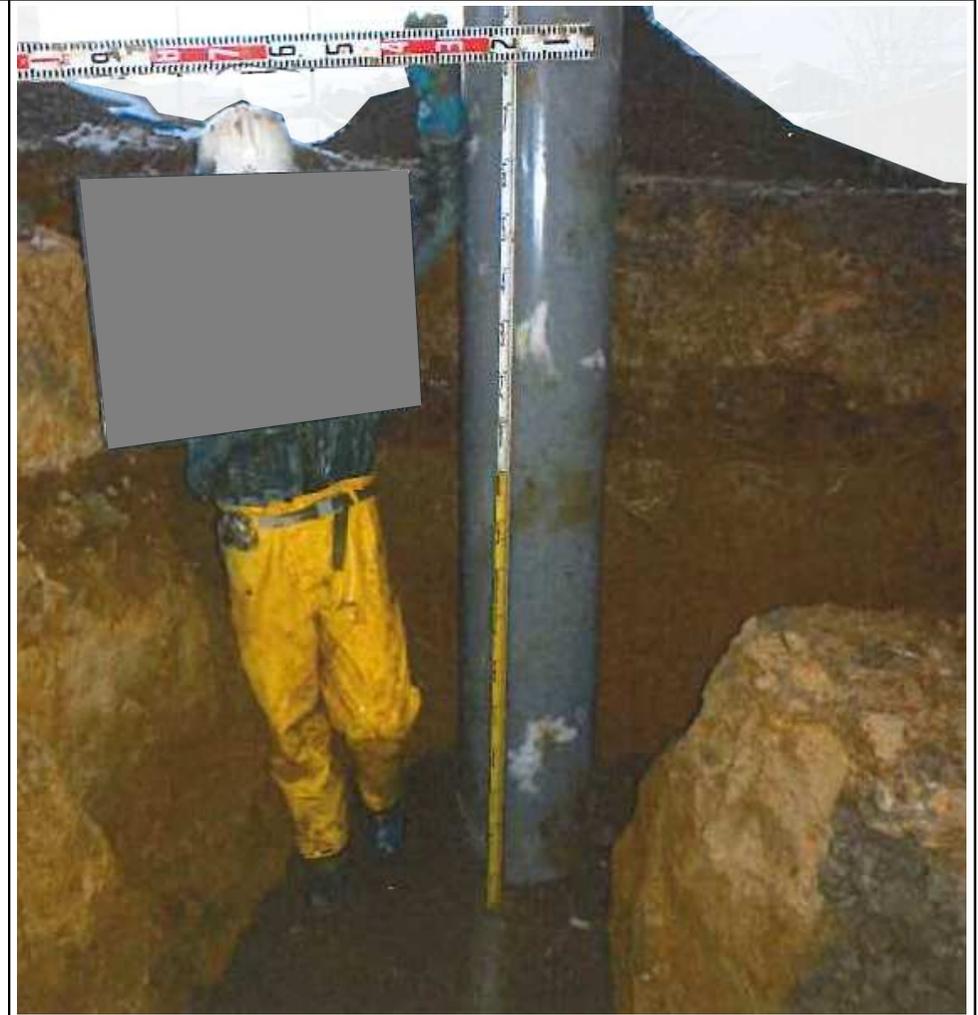
【施工】 事例①

掘削の深さが1.5mを超えるにもかかわらず、土留め等が施されていない。

土砂が崩落し、作業員が生き埋めになる恐れがある。

「掘削の深さが1.5mを超える場合又はそれ以下であっても土質等により土砂が崩壊する恐れがある場合は、土留めを施すこと等により安全を確保する。」

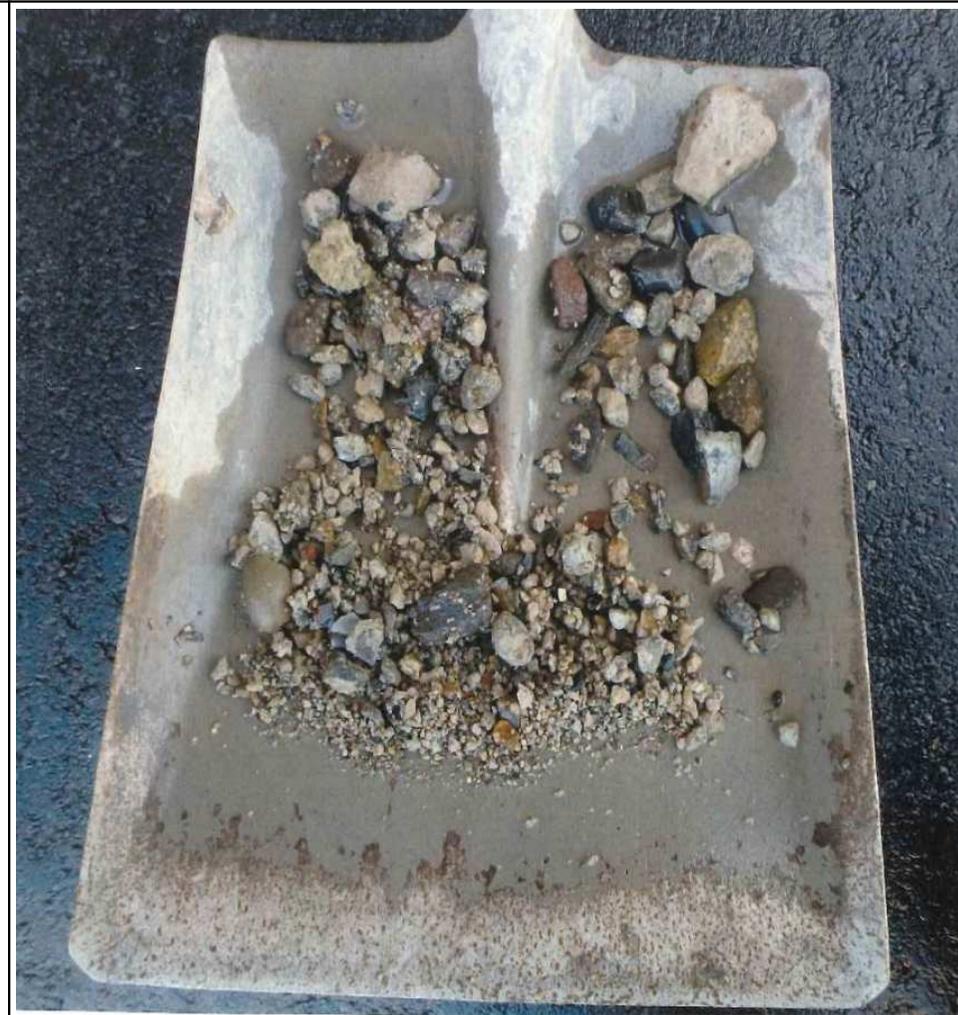
【施工】 事例①

排水設備工事完了検査で通水検査したら、汚水ます内で滞水していた。原因を調査したところ・・・

排水管内に詰まった砂利により閉塞していた。

※ 土砂や管の切りくず等が管内に残留していないかどうか十分に確認すること。

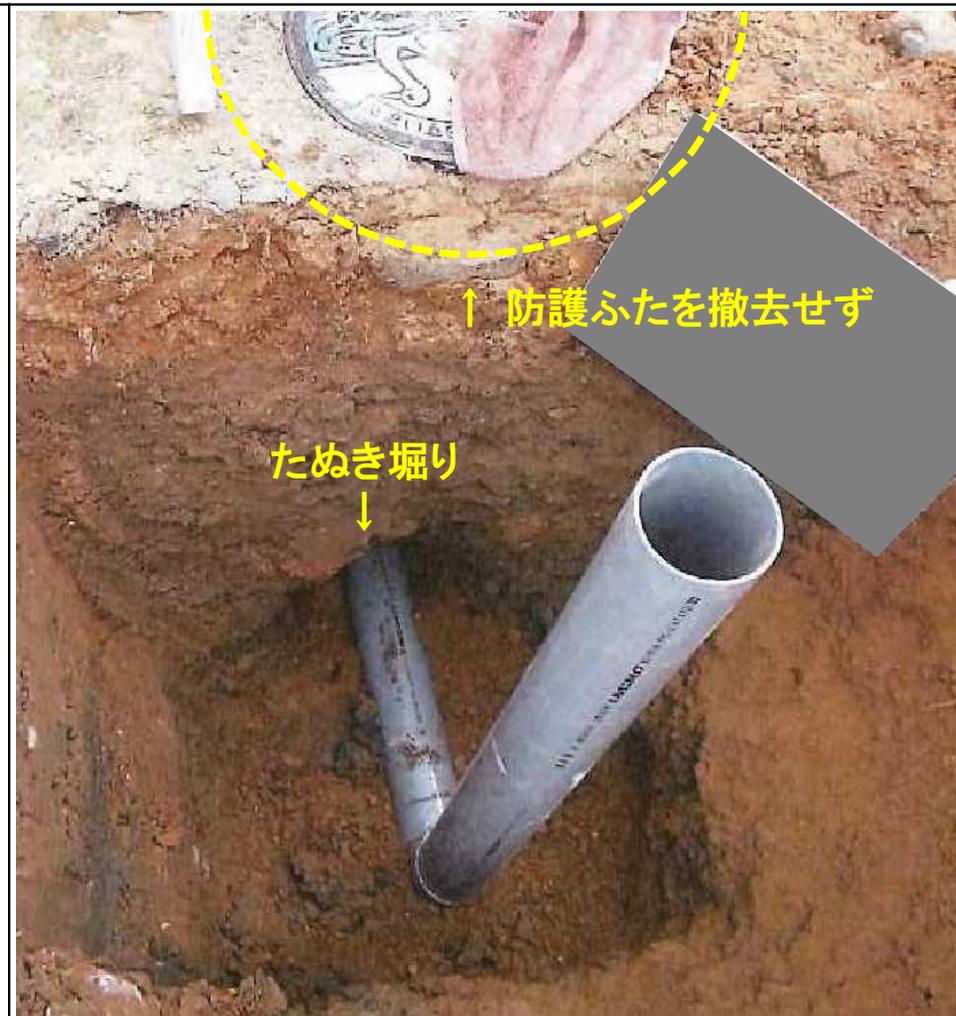
【施工】 事例②

公共ますに排水管を接続する際、
防護ふたを撤去せずに流入口を
「ためき堀り」で露出させて排水管
を接続したため、埋め戻しの際に
十分に転圧することができない。

公共ますの周囲に空洞ができ
陥没が発生する恐れがある。

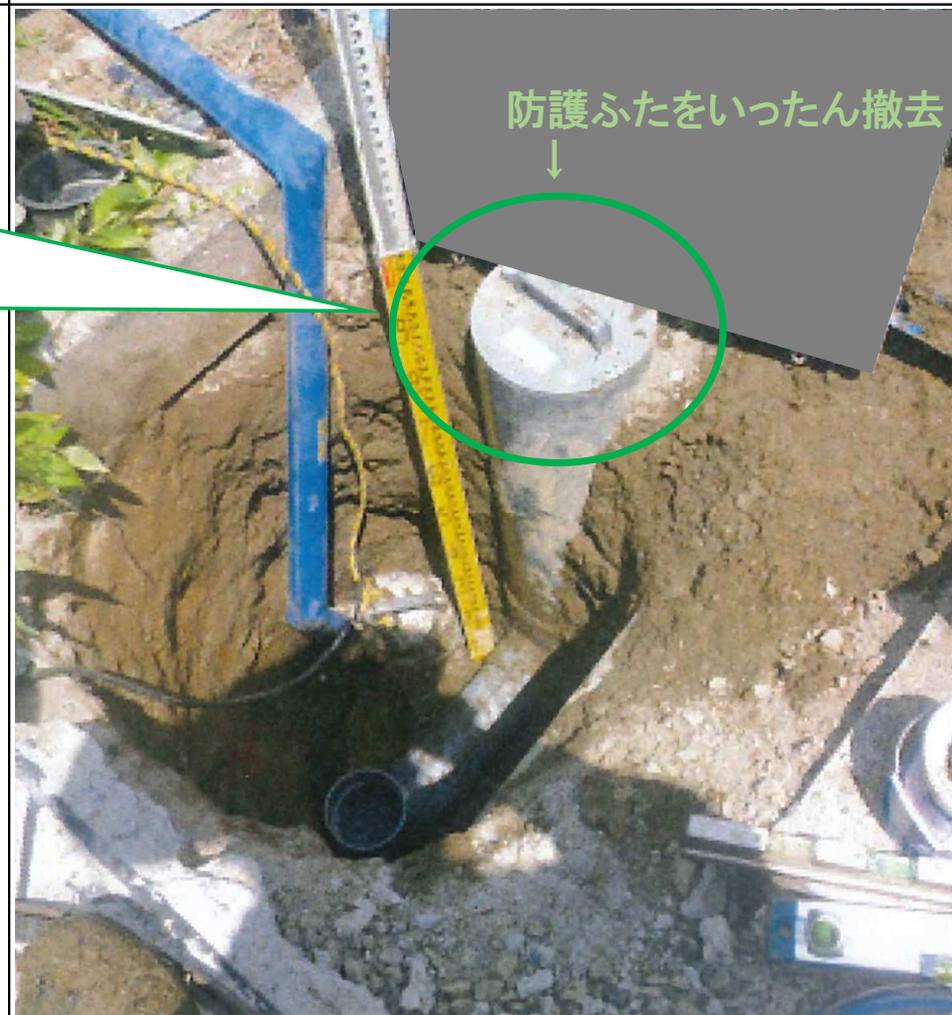
【施工】 事例②

◎ 望ましい例
公共ますの防護ふたをいったん
撤去したうえで排水管の接続を
行う。

埋戻しの際、公共ますの直近まで
十分に転圧することができる。
⇒ 公共ます周辺の陥没の発生を
防ぐことができる。

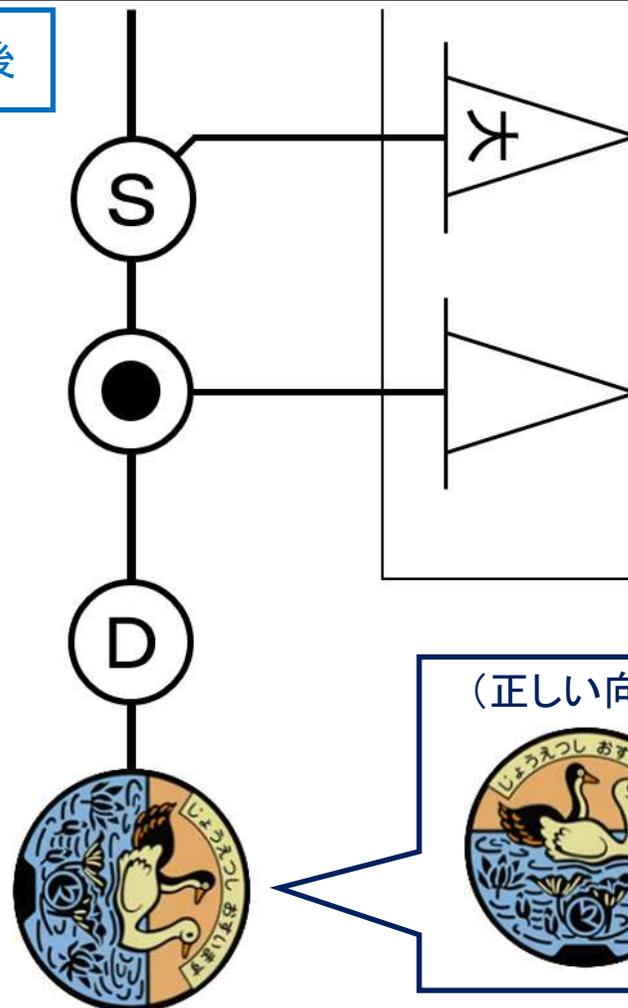
【施工】 事例③

公共ますに排水管を接続する際
公共ますの「防護ふた」をいったん
撤去してから接続したが...

⇒ 防護ふたを元の場所に戻す際に
向きを間違えてしまった。

防護ふたの向きを変えてしまうと、
ふたが開く向きが変わってしまう。

防護ふたの開閉に支障が生じる恐
れがある。

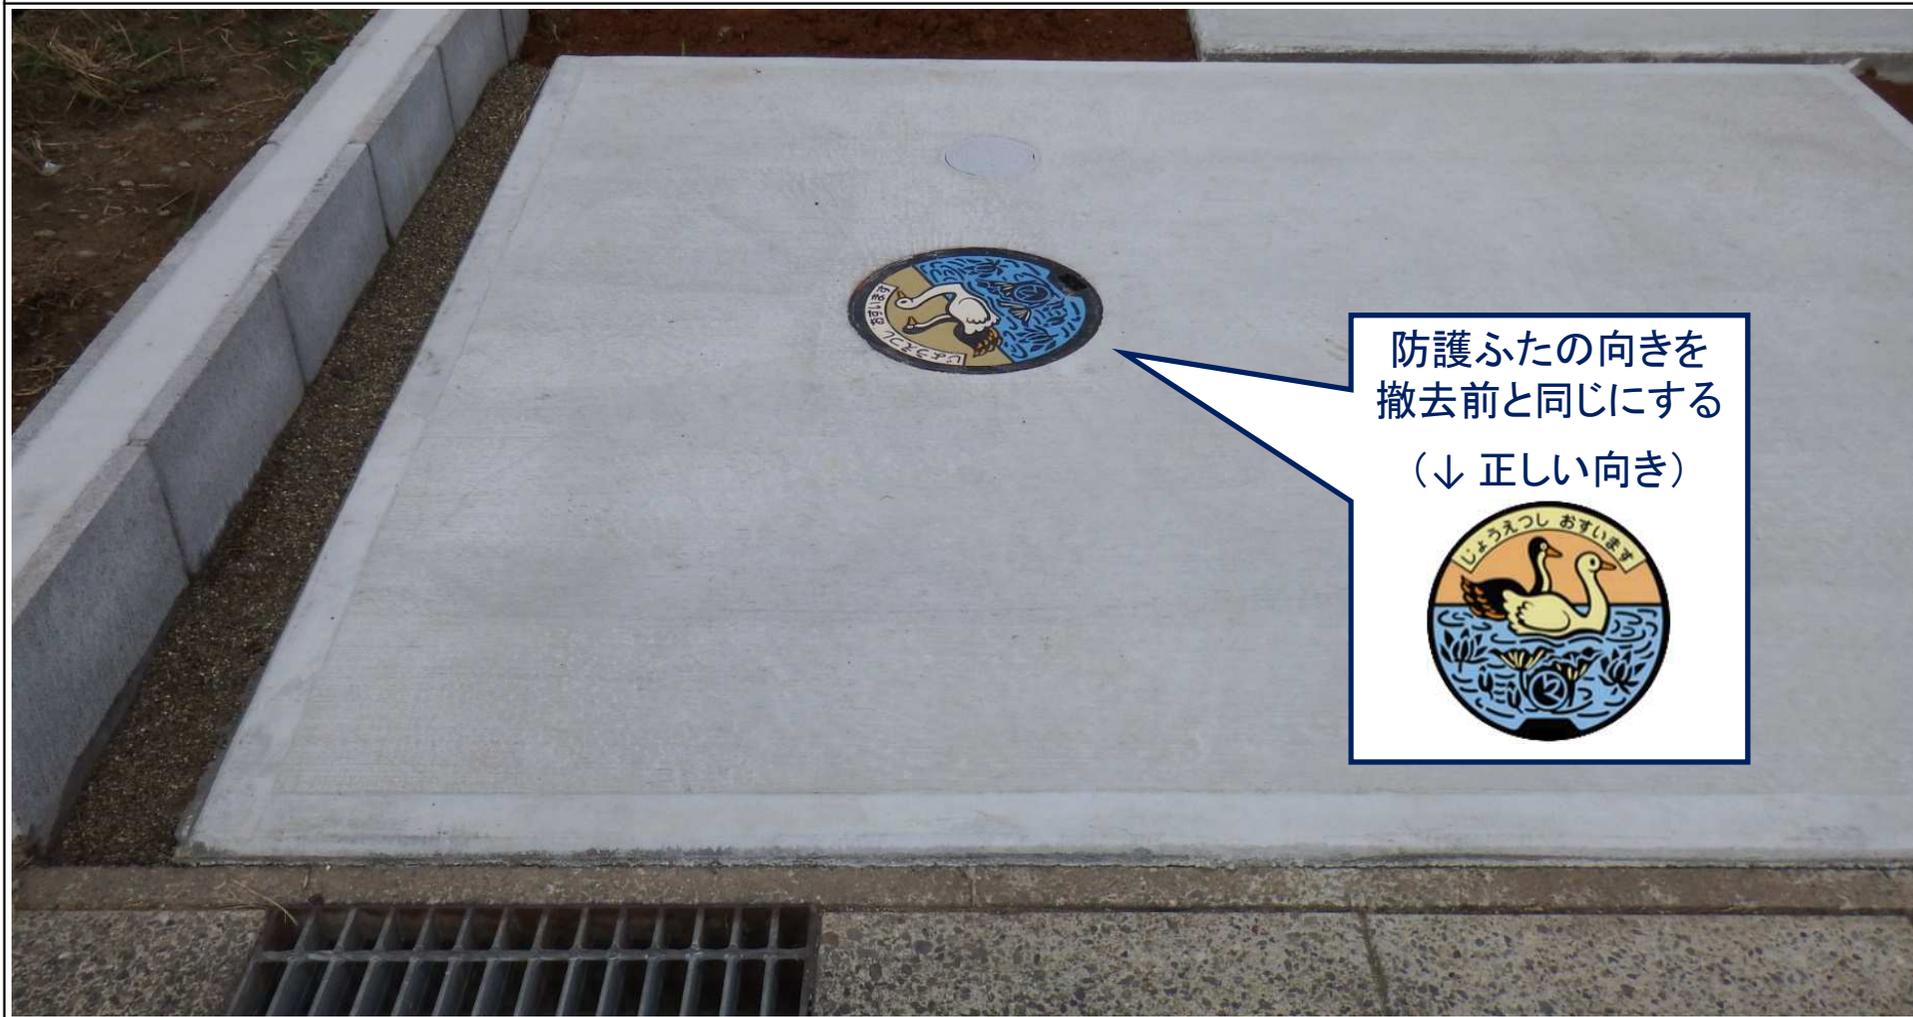
【施工】 事例③(防護ふたの向きを間違えた例)

防護ふたの向きを
撤去前と同じにする
(↓正しい向き)

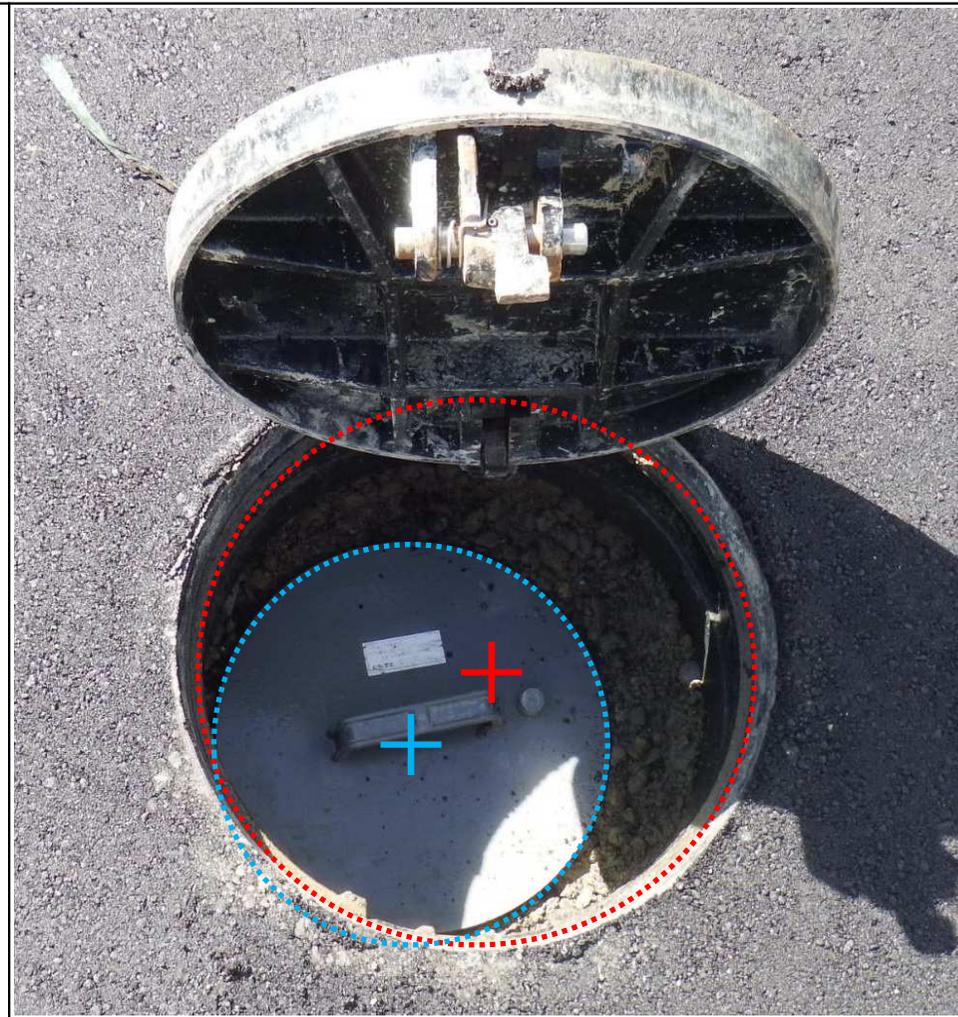
【施工】 事例④

公共ますに排水管を接続する際、
公共ますの「防護ふた」をいったん
撤去してから接続したが...

→ 防護ふたを元の場所に戻す際、
防護ふたの中心をずらして設置
してしまった。

内ふたの開閉に支障が出る恐れ
がある。

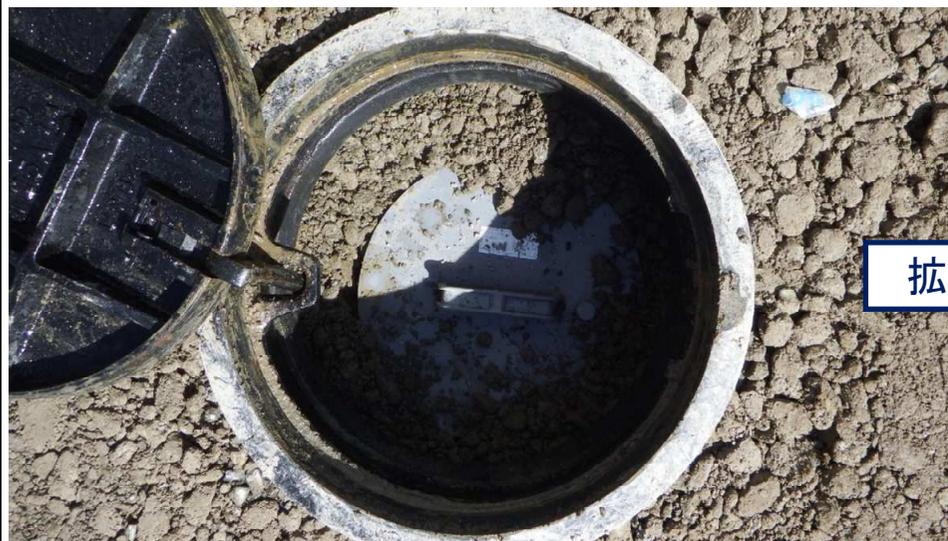
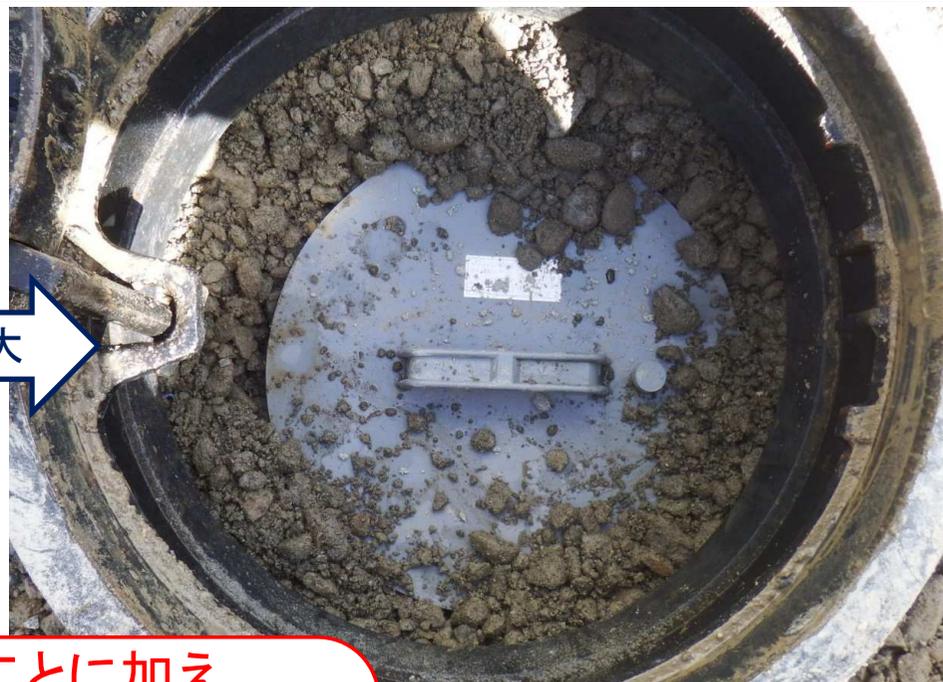
【施工】 事例④(防護ふたの中心をずらして設置した例 その2)

防護ふたの中心がずれてしまっていることに加え
内ふたの上に土砂が乗ったままになっているのも
問題である。

⇒ 内ふたを開けたときに土砂が公共ます内に落下し
管の詰まりを引き起こす恐れがある。
