下水道排水設備指定工事店事務連絡会議

令和7年2月21日(金)

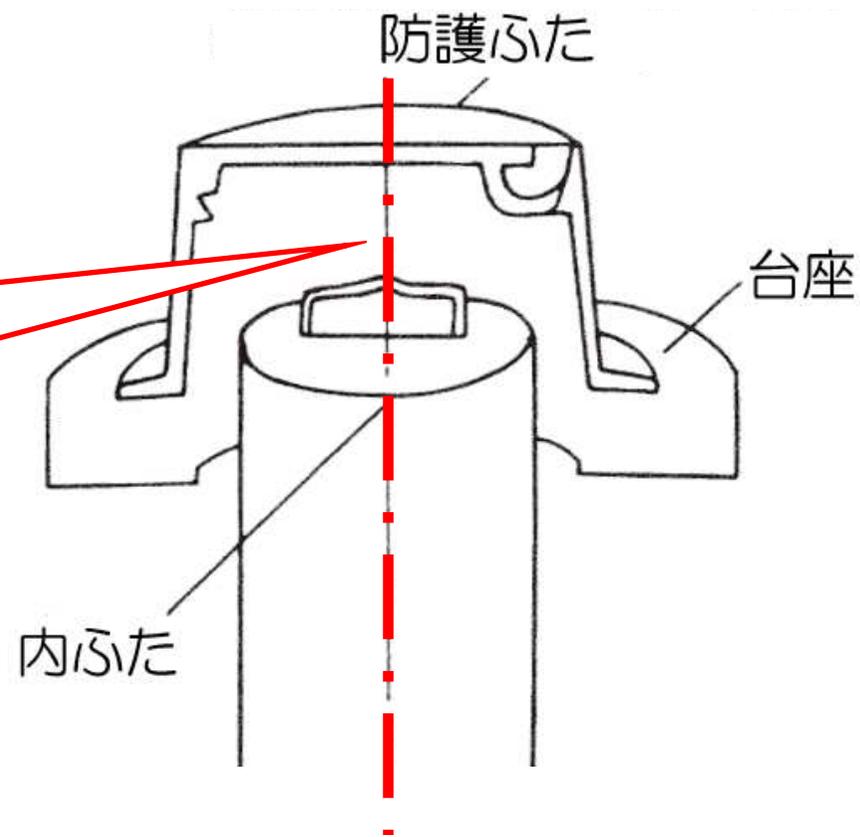
【施工】 事例④

公共ますの防護ふたを元に戻す際は
防護ふたの中心を内ふたの中心に
合わせる。

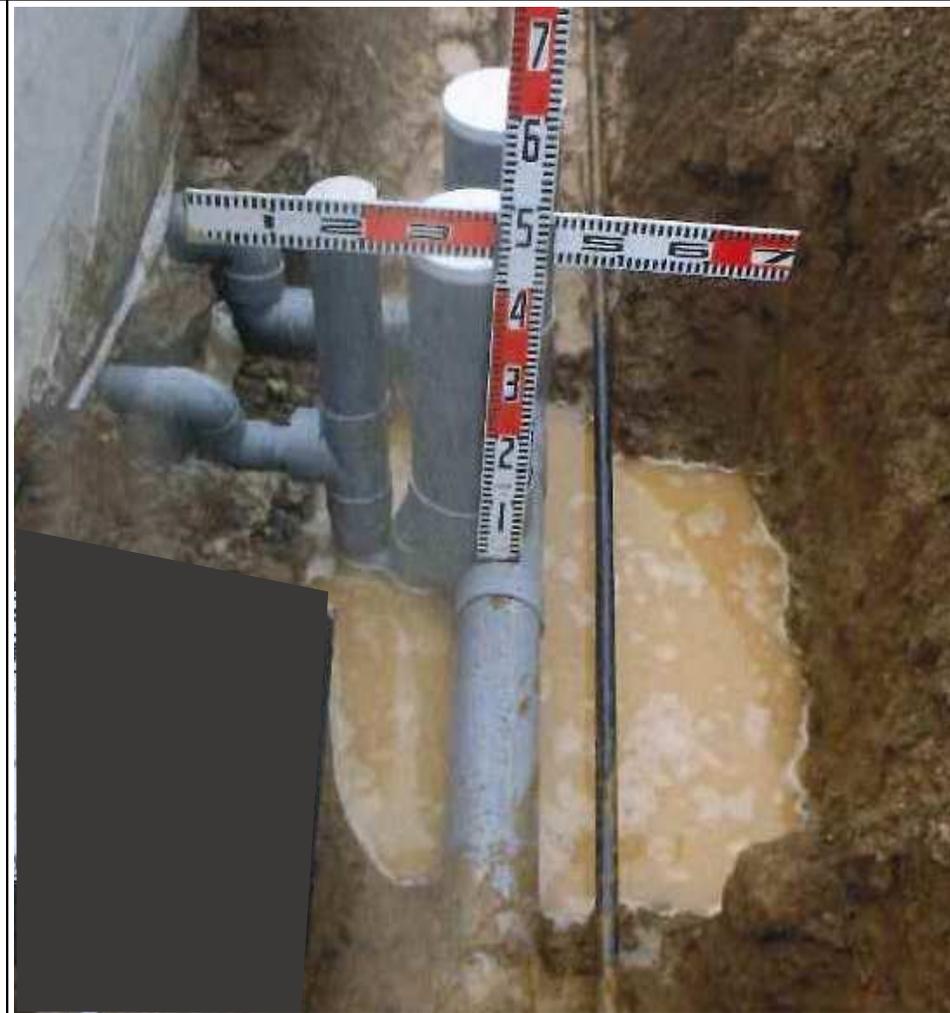
【施工】 事例⑥

- ・排水管敷設前に水替えを実施していない。
- ・排水管の基礎工が不十分である。

排水管のたるみや沈下などにより
こう配が狂い、管内の滞水などが
生じる恐れがある。

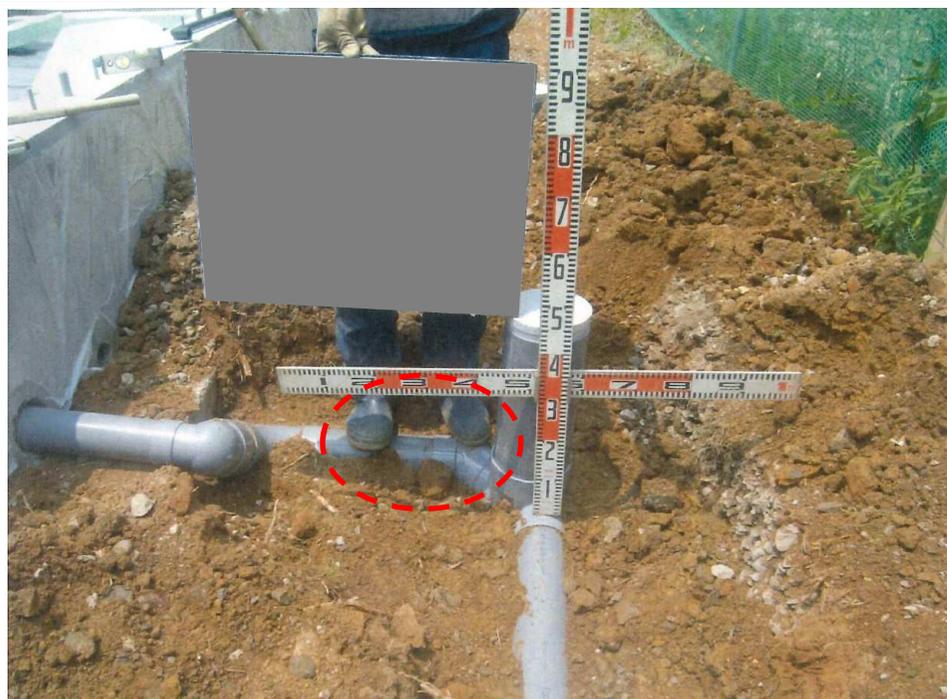
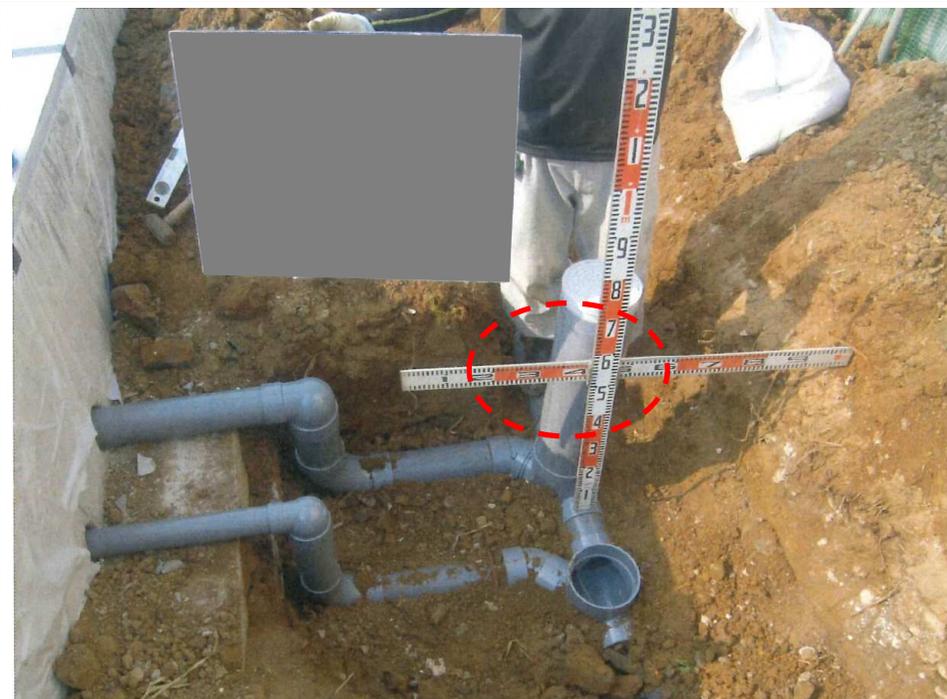
【施工】 事例⑤(その1)

排水管の上に不用意に乗らない。
(管のこう配の狂い、たわみ等により汚水の滞留が発生する恐れあり)

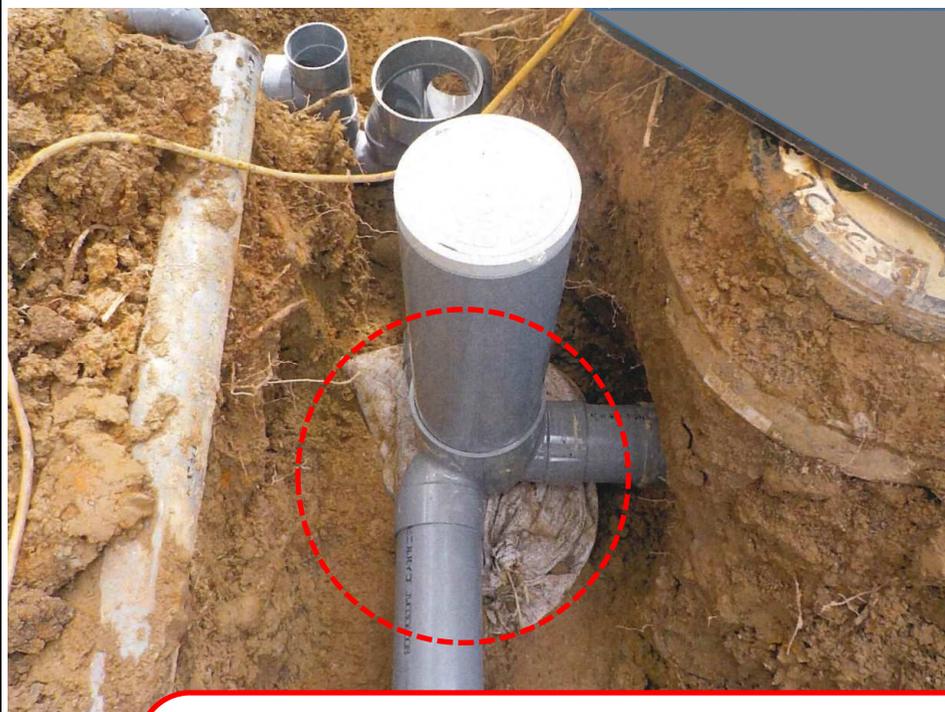
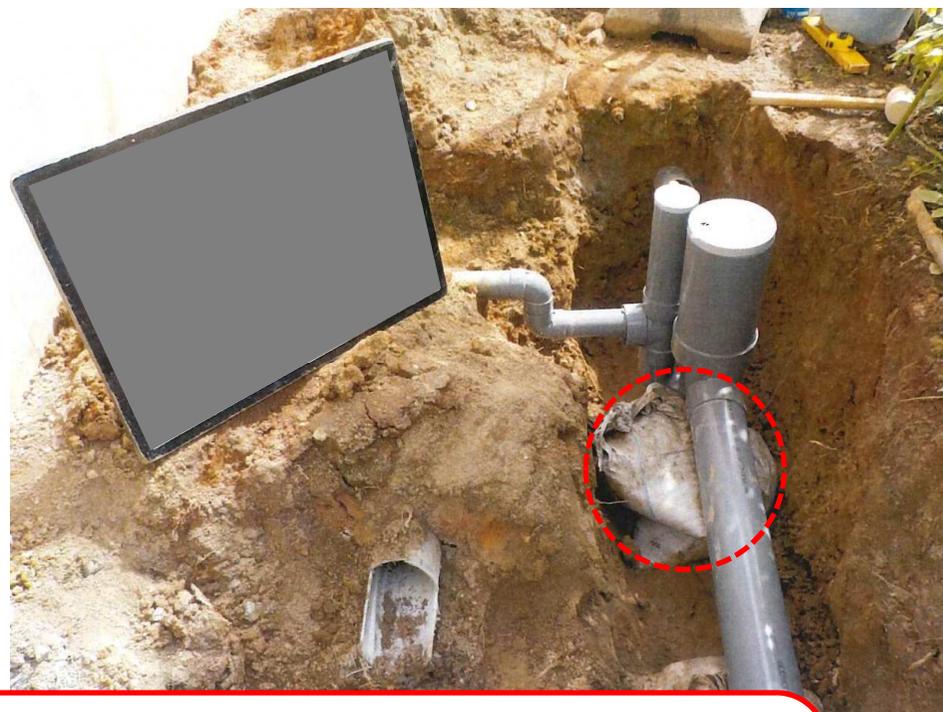
【施工】 事例⑤(その2)

排水管の下に土のう ⇒ 「埋戻し時に撤去した」とのことだが・・・
排水管の床面はどうやって突き固める？

管のこう配の狂い、たわみ等により汚水の滞留が発生する恐れあり

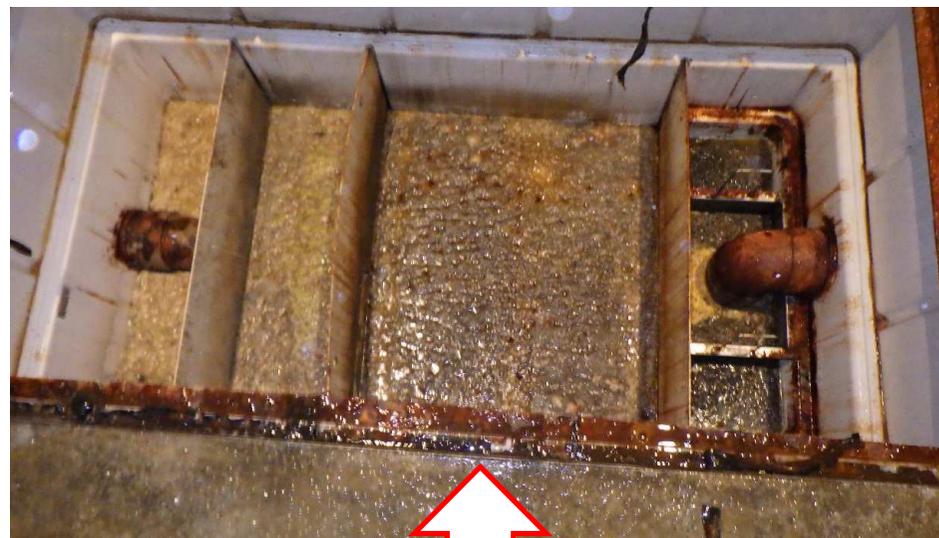
② ①の上流にある飲食店の グリーストラップの状況

水面が油脂で覆われている。
維持管理が行われている様子は
見受けられない。

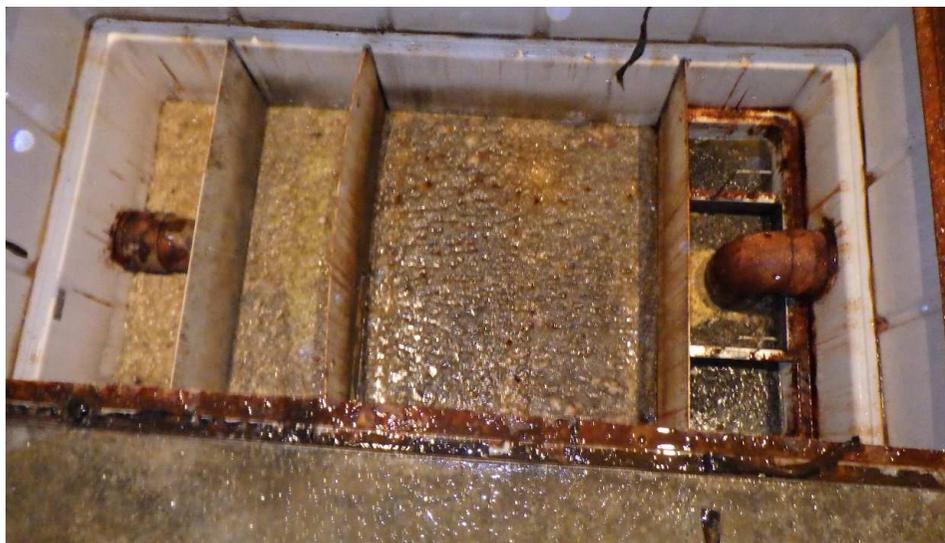
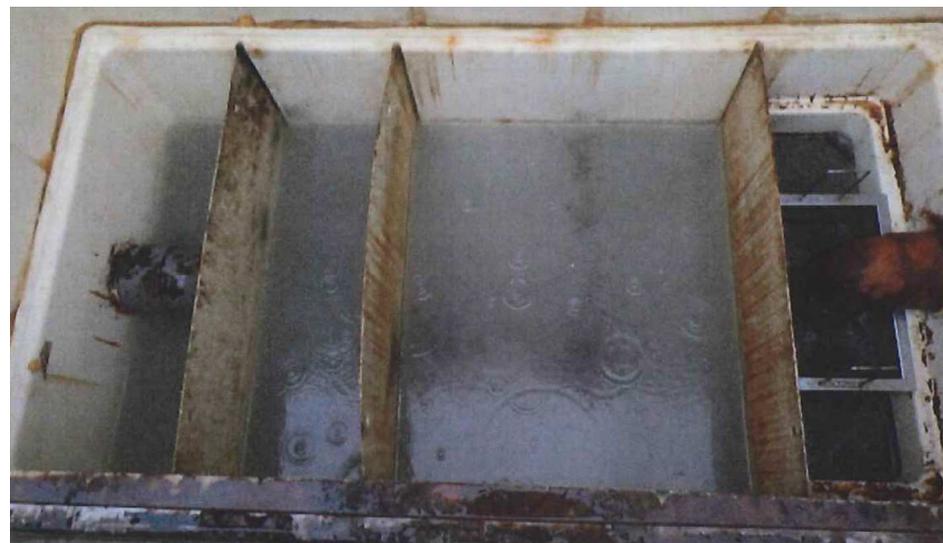
グリーストラップの状況（「閉塞時」と「清掃後」）

下水道管閉塞時
（平成29年11月）

清掃後
（平成30年12月）
